# Tilstandsrapport

Leilighet

Søndre Eidsvei 3 D, 1940 BJØRKELANGEN

Befaringsdato: 05.05.2025

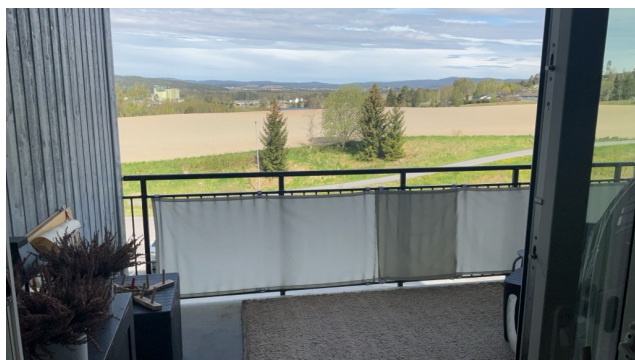
Takoverbygd balkong med betongdekke. Betongdekket har fall utover/mot rekkverk med totalt ca. 25mm.  
Rekkverk av metall.

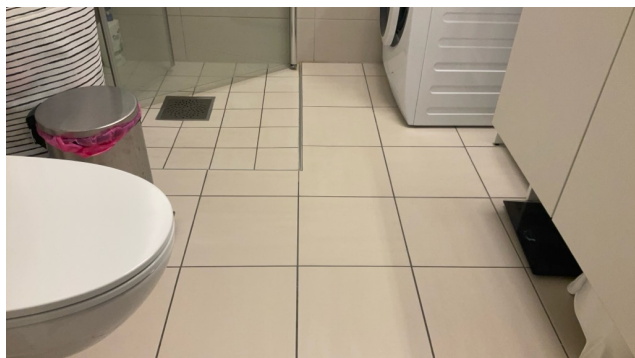
Bad/wc/vaskerom har standard fra byggeåret.

Dokumentasjon er fremvist i form av FDV dokument som beskriver hva slags membran som er benyttet.

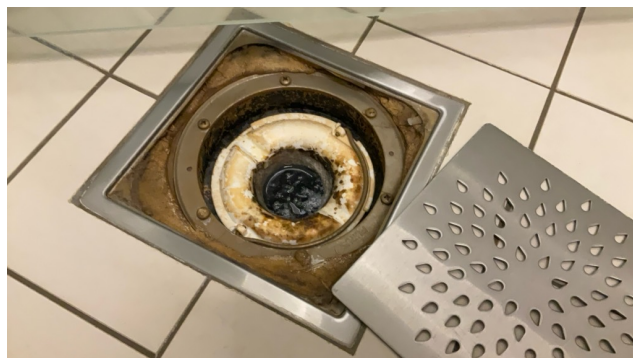
Det er plastsluk og smøremembran - fra byggeåret. Dokumentert med ferdigattest.

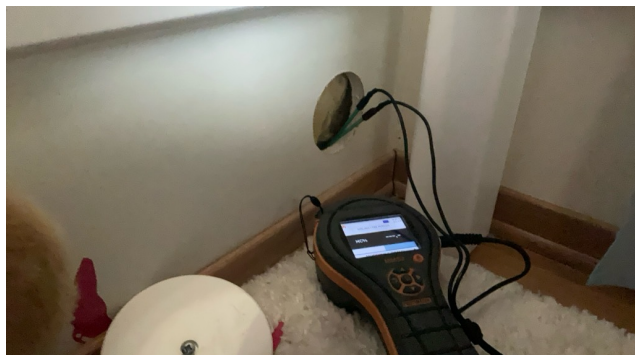
Hulltaking er foretatt uten å påvise unormale forhold.

Dekkløkk ble fjernet da hulltaking tidligere er foretatt i vegg fra soverom mot bad ved vaskemaskin. (hulltaking mot dusjnise er ikke mulig pga. teknisk sjakt).

Det ble målt med stikkelektroder i treverk i vegg og det ble gjort visuell inspeksjon.

Det ble ved målinger og visuell inspeksjon ikke påvist tegn på fuktskader.
