# Tilstandsrapport

Våningshus

Johmsvegen 34, 2967 LOMEN

Befaringsdato: 22.07.2025

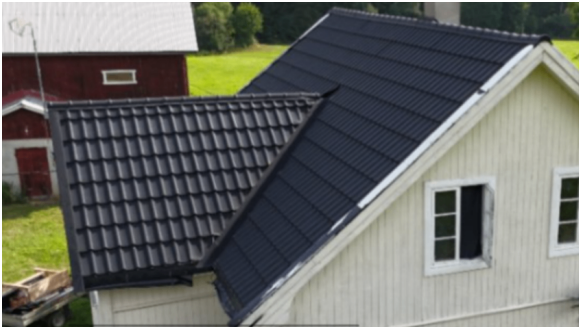
Påvist skader og deformasjoner i tekkingen pga snøpress og ising pga uisolert takkonstruksjon.

Påvist noe skader i platene (bulker og deformasjoner pga snøpress og is jfr. uisolert takkonstruksjon).

Det må beregnes tiltak med ettersyn og reparasjon av deler av platene.

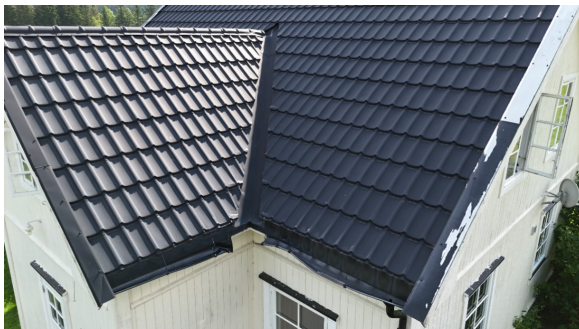
Påviste skader i takrenner på begge sider av huset pga snø og isdannelse (uisolert tak medfører større kondensering).

Skader i takrenner.

Det må beregnes montert nye takrenner.

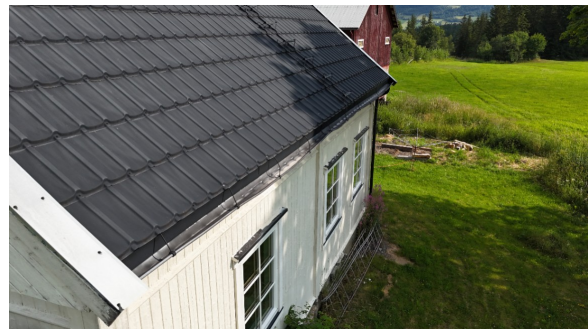
Skader/nedbøyninger i takrenner.

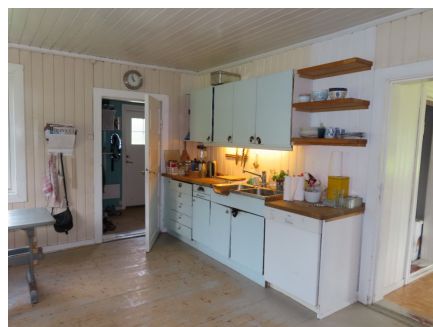
Kjøkken fremstår med naturlige renoveringsbehov jfr. alder.

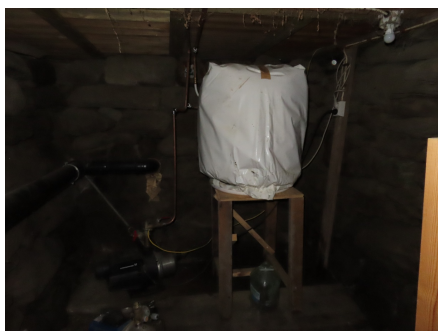
Vanninntak og mindre benkebereder i jordkjeller under kjøkkengulvet.

- I forbindelse med oppgradering av våtrom vil det være naturlig med utskiftning av rør.
