# Tilstandsrapport

📍 Myrtrøa 54, 7340 OPPDAL

# gnr. 236, bnr. 31, snr. 1

Rapportdato: 08.03.2024

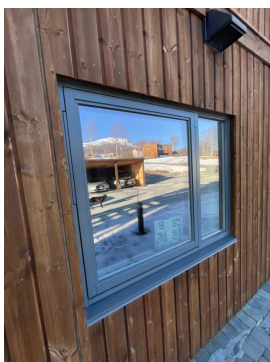
### ! TG 1 Vinduer

Bygningen har malte trevinduer med 3-lags glass og med utvendige metallbeslag datert 2018. Vinduene fremstår med normal funksjon.

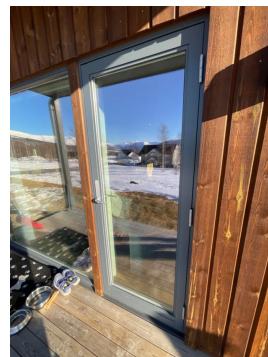
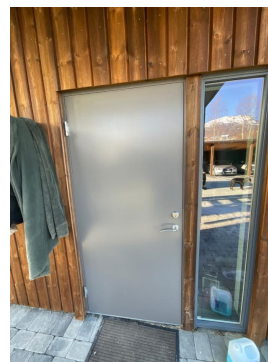
### ! TG 1 Dører

Bygningen har ytterdører fra byggeår hvor terrassedøren er med 3-lags glass. Dørene fremstår med normal funksjon.

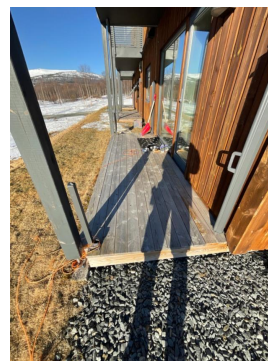
### ! TG 1 Balkonger, terrasser og rom under balkonger

Det er etablert en terrasseplatt mot sør. Terrasseplatten fremstår med normal slitasje.

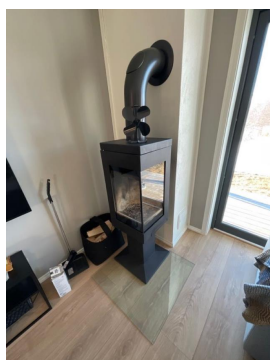
## ! TG 2 Pipe og ildsted

Boligen har elementpipe med tilkoblet vedovn i stue.

- Ildfast plate mangler på gulvet under sotluke/feieluke på pipe.

Det mangler ildfast plate på gulv under sotluke.

- Det anbefales å montere ildfast plate under luker på pipe.

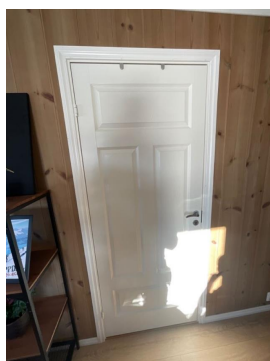
## ! TG 1 Innvendige dører

Innvendig har boligen profilerte og malte dører.

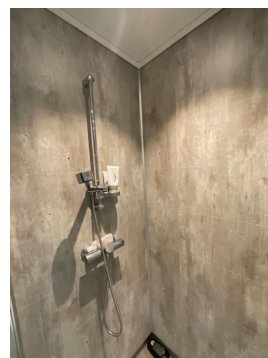
## ! TG 0 Overflater vegger og himling

Veggene har baderomsplater og taket er malt.

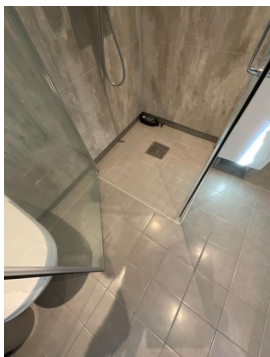
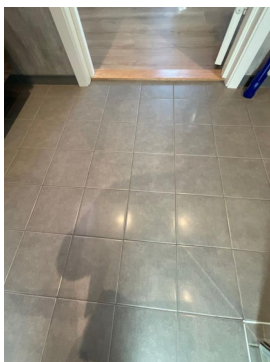
## ! TG 2 Overflater Gulv

Gulvet er flislagt og har elektriske varmekabler. Fall mot sluk fra gulv ved dør er målt til 21mm.

- Det er påvist avvik i fallforhold til sluk i forhold til krav i forskrift på byggetidspunktet.
- Det er påvist avvik i krav til høydeforskjell/fall-løsning på våtrommet.

Det ble målt ca 21 mm høydeforskjell fra gulv ved dørterskel og frem til topp slukrist. Dette er mindre enn kravet på 25mm. Det ble målt ca 5mm fall frem til nedsenket dusjsone, men stedvis tilnærmet flatt gulv i rommet.

- Våtrommet fungerer med dette avviket.

Som et forebyggende tiltak må det påses at silikonfuge ved dørterskel til en hver tid er inntakt.

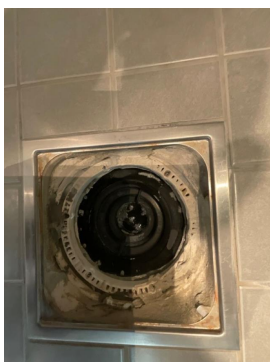
### ! TG 0 Sluk, membran og tettesjikt

Det er plastsluk og smøremembran med dokumentert utførelse.

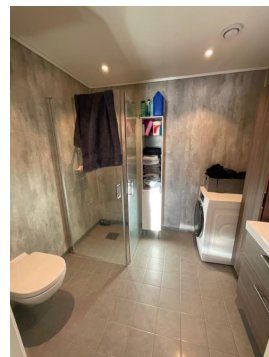
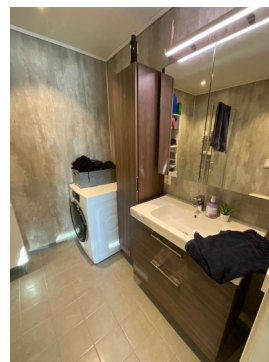
### ! TG 0 Sanitærutstyr og innredning

Rommet har innredning med nedfelt servant, veggmontert toalett, dusjvegger/hjørne og opplegg for vaskemaskin.

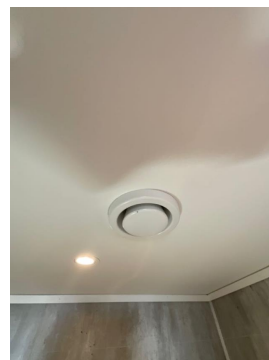
### ! TG 1 Ventilasjon

Det er balansert ventilasjon med tilluftspalte ved dørterskel. Ventilasjonen fremstår med normal funksjon.

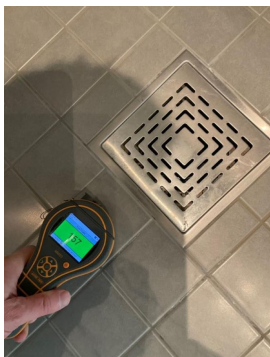
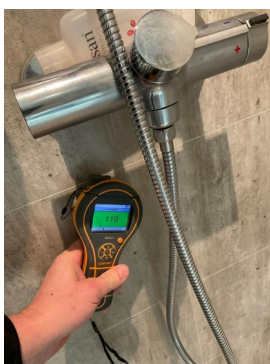
### ! TG 0 Tilliggende konstruksjoner våtrom

Hulltaking er ikke foretatt da badet er under 5 år og har dokumentert utførelse. Ved overflatesøk i dusjsone ble det ikke indikert fukt på befaringsdagen.

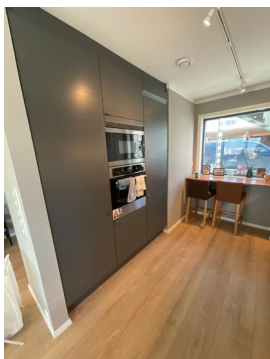
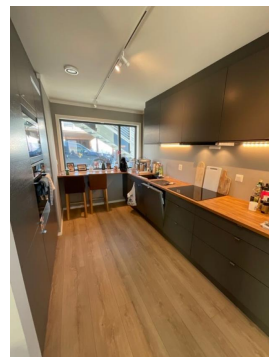
#### ! TG 1 Overflater og innredning

Kjøkkenet har innredning med glatte fronter. Benkeplaten er av laminat. Det er integrert kjøleskap, fryseskap, oppvaskmaskin, platetopp, micro, stekeovn, vannstoppsystem og komfyrvakt. Innredningen fremstår med normal bruksslitasje.

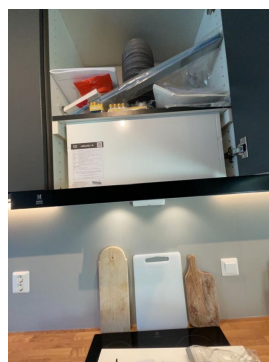
#### ! TG 1 Avtrekk

Det er kjøkkenventilator med avtrekk ut. Avtrekk har normal funksjon.

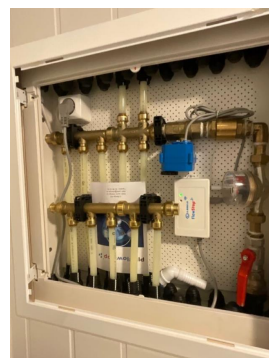
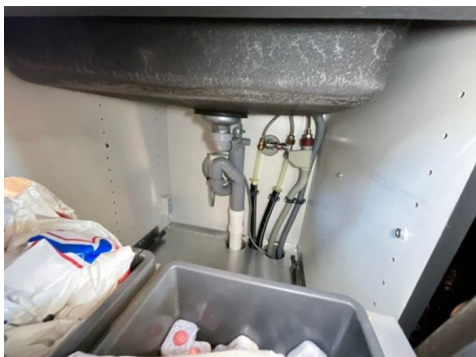
#### ! TG 1 Vannledninger

Innvendige vannledninger er av plast (rør i rør). Det er besiktiget i rørskap som er etablert i bod. Stoppekran og vannmåler er etablert i rørskap. Det er montert vannstoppsystem på kjøkken.

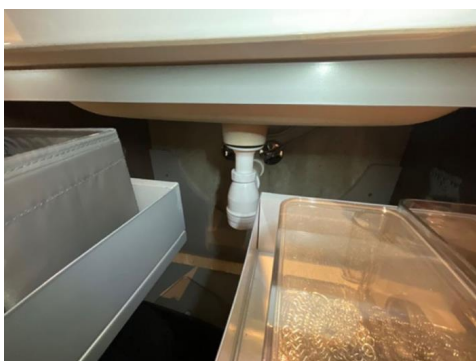
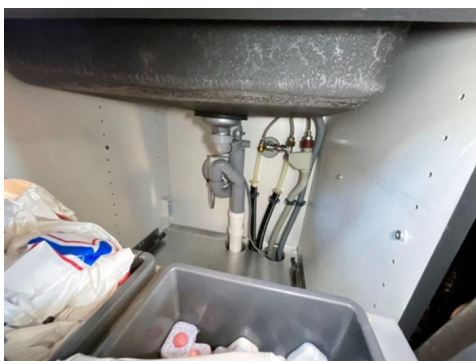
## ! TG 1 Avløpsrør

Det er avløpsrør av plast. Avløp fremstår med normal funksjon.

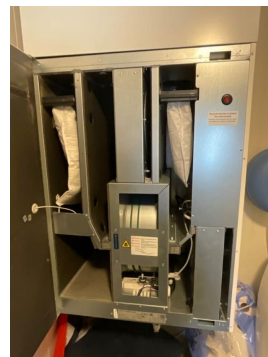
## ! TG 1 Ventilasjon

Boligen har balansert ventilasjon. Ventilasjonsanlegget har normal funksjon. Filter er byttet i 2024.

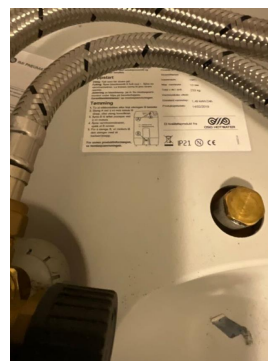
## ! TG 1 Varmtvannstank

Varmtvannstanken er på ca 200 liter og er etablert i bod. Det opplyses at sikkerhetsventil og ekspansjonskar er utskiftet etter byggeår.

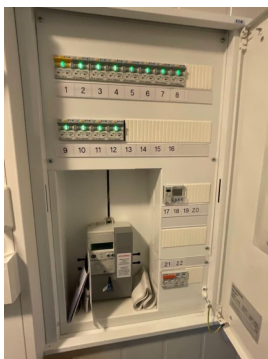
Sikringsskap med automatsikringer er etablert i bod.

Det ble ikke registrert avvik på anlegget som tilsier at en utvidet kontroll er nødvendig.

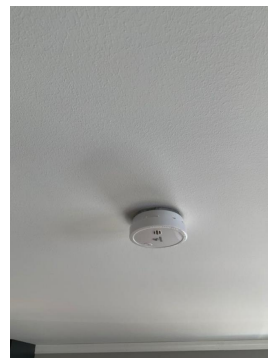
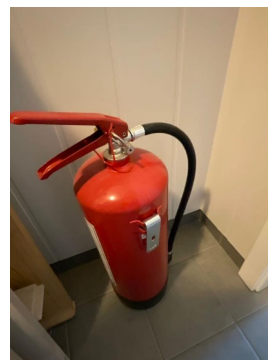
Det er etablert brannslukningsapparat og røykvarslere i boligen.

1. Er det skader på brannslukningsutstyr eller er apparatet eldre enn 10 år?  
**Nei**
2. Er det skader på røykvarslere?  
**Nei**
3. Er det mangler for brannslukningsutstyr i boligen iht. forskriftskrav på søknadstidspunktet, men minst Byggeforskrift 1985?  
**Nei**
4. Er det mangler på røykvarsler i boligen iht. forskriftskrav på søknadstidspunktet, men minst Byggeforskrift 1985?  
**Nei**
