# Tilstandsrapport

Enebolig

Rognvegen 18, 2164 SKOGBYGDA

Befaringsdato: 15.04.2026

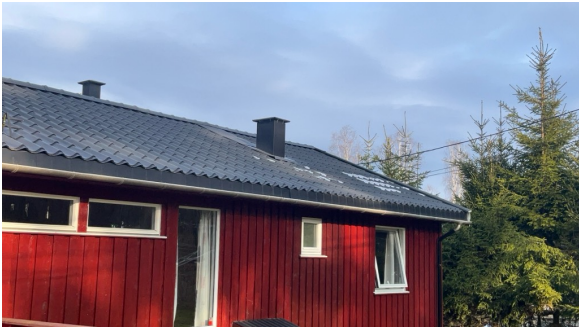
## TG 2 Nedløp og beslag

Takrenner i plast og nedløp i stål/blekk.

Takrenner, nedløp og beslag bør kontrolleres jevnlig og vedlikeholdes eller skiftes ut ved behov for å redusere risikoen for lekkasjer og påfølgende skader på fasade og grunnmur.

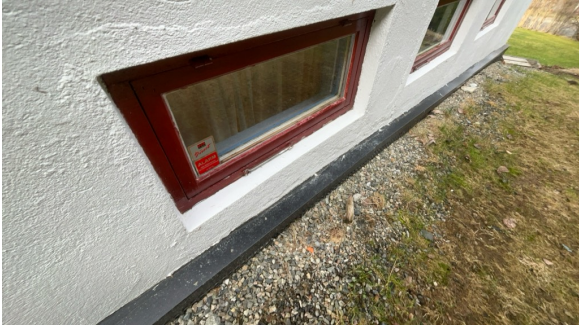
## TG 1 Vinduer - 2

Dørene har begrenset isolasjonsevne som følge av alder, værslitasje, bruk og utvendig fuktbelastning. Det er også registrert slitasje på pakninger. Punkterte vinduer kan i noen tilfeller være vanskelig å oppdage, da dette ofte først blir synlig ved endringer i værforhold.

Avvikene bør følges opp med jevnlig kontroll og nødvendig vedlikehold, inkludert utskifting av pakninger og eventuelt glass, for å opprettholde isolasjonsevnen og forlenge levetiden til dører og vinduer.

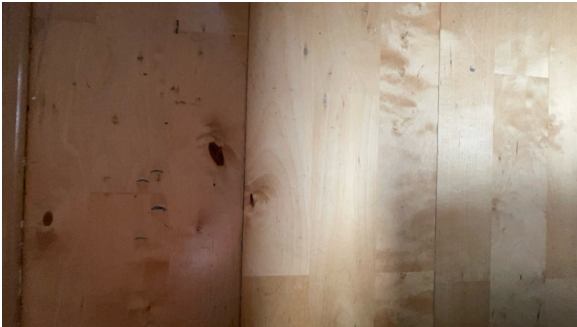
## TG 2 Etasjeskille/gulv mot grunn

- Det er målt høydeforskjell på mellom 15-30 mm gjennom hele rommet. Tilstandsgrad 2 gis med bakgrunn i standardens krav til godkjente måleavvik.

Årsaken vurderes å være setningsskader samt belastninger fra møbler og løsøre.

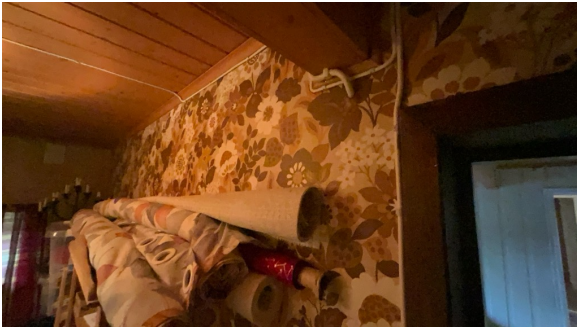
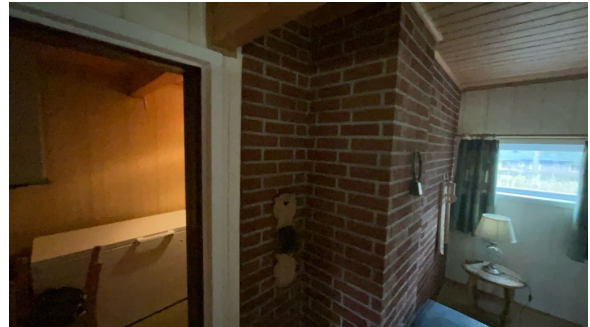
## TG2 Rom Under Terreng

Rom under terreng anses som en risikokonstruksjon, særlig i eldre bygninger, da det er økt risiko for fukt- og vanninntrenging fra omkringliggende terreng. Ved hulltaking i stue ble det ikke registrert unormale forhold eller avvik på undersøkelsestidspunktet.

Rom under terreng bør følges opp med jevnlig overvåking av overflater for å tidlig avdekke eventuelle fukt- eller vannskader, da slike konstruksjoner har økt risiko for fuktinntrenging fra omkringliggende terreng.

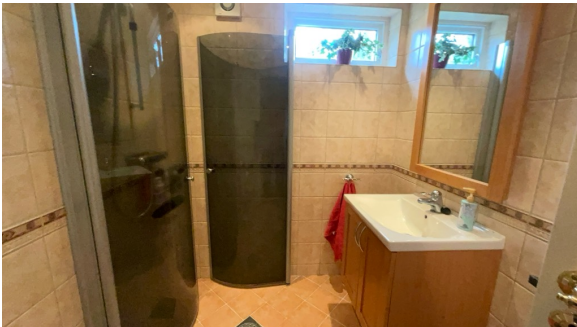
## UNDERETASJE > BAD

- Til tross for avviket i fall/høydeforskjell til sluk, vil gulvet fortsatt kunne lede vann mot sluket, men med redusert effektivitet. Dette kan potensielt øke risikoen for vannansamling i enkelte områder av badet.
- Det må foretas utbedring av fallforhold.

Det bør vurderes tiltak for å forbedre fallet mot sluk, slik at vannet ledes effektivt bort fra gulvet. Manglende fall kan medføre at vann blir liggende, noe som over tid kan øke risikoen for fuktskader på gulv og tilstøtende konstruksjoner.

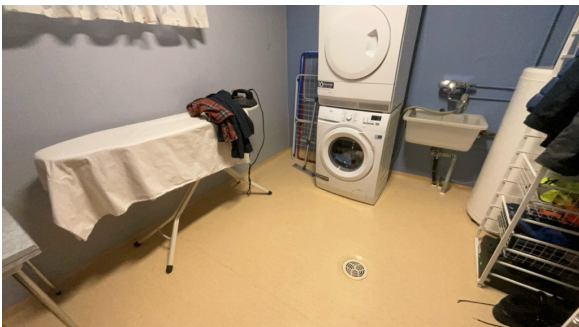
## UNDERETASJE > VASKEROM

Hulltaking er ikke foretatt da det ikke er fysisk mulig pga tilliggende konstruksjoner. Yttervegger mot våtsoner og bad, hulltaking ikke mulig. Andre undersøkelser er utført med egnet utstyr for fuktsøk, det er ikke funnet unormale avvik ved fuktsøk.

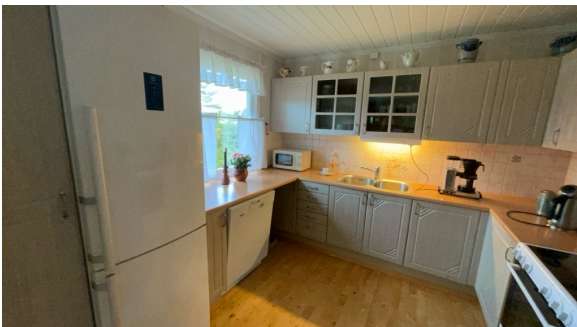
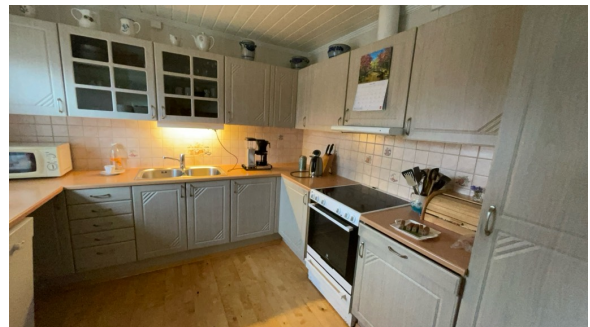
### 1 ETASJE > KJØKKEN

Redusert kapasitet kan føre til dårligere avtrekk, økt mato og forringet inn klima.
