# TILSTANDSRAPPORT

Johan Scharffenbergs vei 89 B

26.05.2025

Befaring utført den 19.05.2025 av:

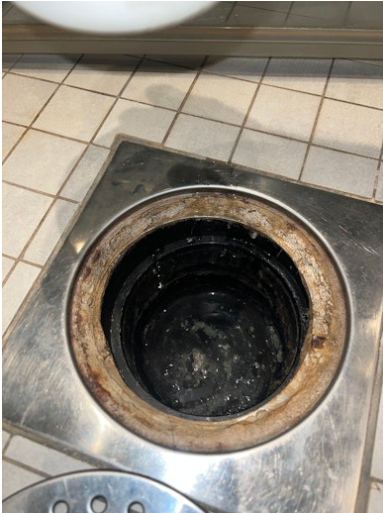
Sluk i plast med klemring og synlig membran klemt i klemringen.
