# Tilstandsrapport

Boligbygg med flere boenheter

Ammerudveien 83, 0958 OSLO

Befaringsdato: 05.11.2025

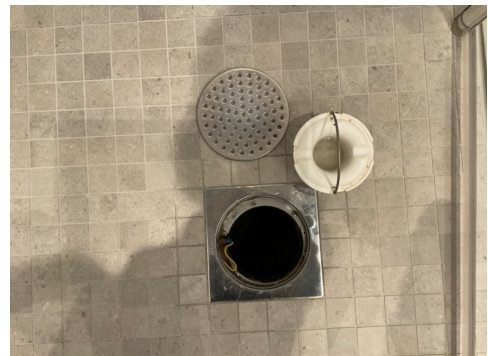
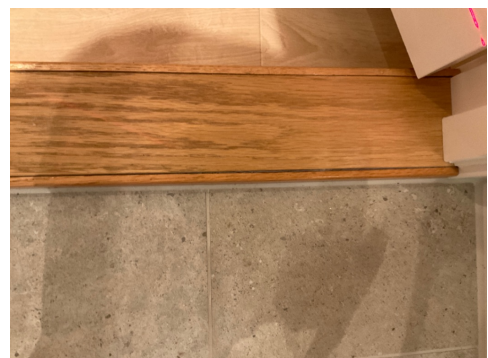
Grunnen til at jeg skriver smøremembran, men med ukjent utførelse er at klemringen ligger såpass høyt i gulvet og jeg ser det jeg mener må være filt i slukets klemring. Filten er også synlig klemt mellom feielisten og terskelen. Det er likevel ikke dokumentert at det er det som er benyttet, så jeg kan ikke konkludere.

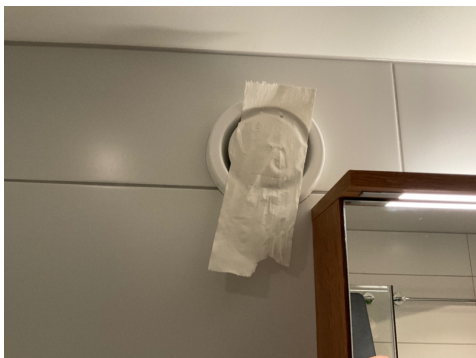
Sentralavtrekk med tilluft via spalte mellom dørblad og terskel.  
"Papirtest" utført og funnet i orden.

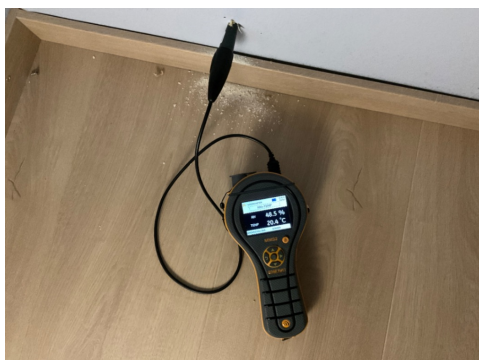
Hulltaking er foretatt uten å påvise unormale forhold. Hulltaking er foretatt ved/i Fra soverommet i retning dusjsonen.

Måling av RH i hulrom viser akseptabelt nivå.

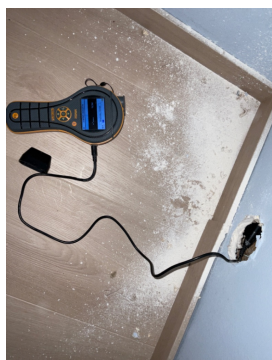
Måling med pigg i trevirke indikerer vektprosent i trevirke under 8%, som betyr at trevirket er tørt

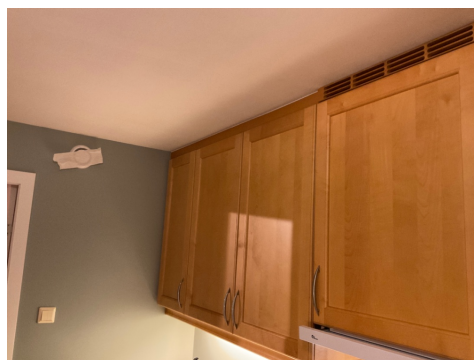
Kommentar;  
Kullfilter er i utgangspunktet ikke en anbefalt løsning og gir TG2, men fordi lufterventil tilkoblet sentralavtrekket er så nært kullfilterviften, anses dette som en ok løsning. Dette fordrer at lufterventilen holdes åpne(ikke skrus igjen)

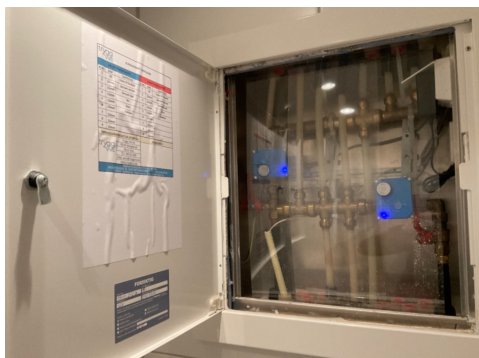
Rør i rør system med fordelingskap på toalettrommet. Vanninntak og stoppekran i skap. Waterguard på stoppekraner.

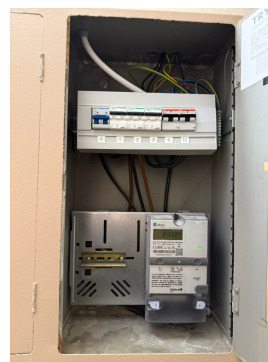
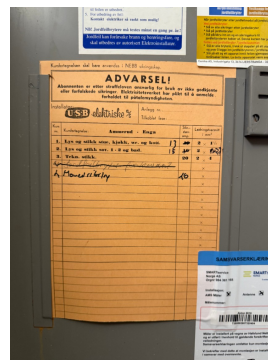
**Tilstandsgrad 2 (TG2) er satt som følge av mangelfull dokumentasjon på deler av installasjonen og anbefalt kontroll i den sammenheng.**

Feil på elektriske anlegg og utstyr har høy konsekvensgrad, da feil kan medføre varmgang, kortslutning eller berøringsfare. Dette kan i ytterste konsekvens føre til brann eller personskade. Jevnlige kontroll av anlegget er derfor viktig for å ivareta sikkerhet og forebygge skade.

Eier har selv ansvar for el-anlegg og bør jevnlig sørge for el-sjekk fra godkjent kontrollinstans.
