# Tilstandsrapport

Tomannsbolig

Fjellvegen 2A , 7803 NAMSOS

Befaringsdato: 05.05.2026

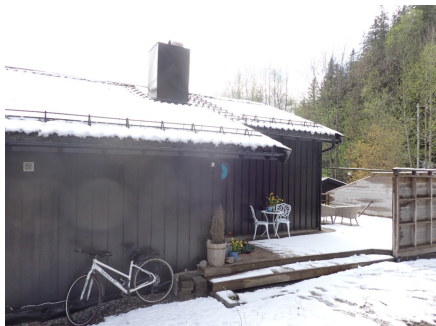
Snødekt takteking. Det er alder på takplater som er grunnlaget for tilstandsvurderingen

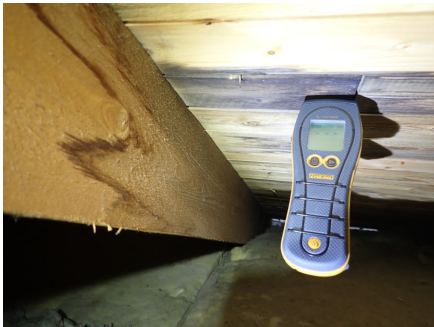
- Det er påvist fuktskjolder i undertak/takkonstruksjon.

Ingen symptomer på skadelig fukt rundt fuktmerker i undertak/konstruksjon

Diffusjonssperre bør monteres ifb. med en oppussing av underliggende etasje. Ventilering av konstruksjonen over vindfang og bad bør forbedres.

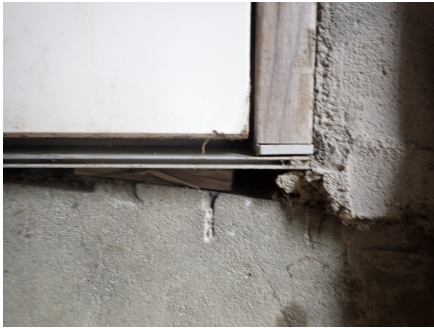
- Det er påvist avvik rundt innsetningsdetaljer.
- Det er påvist dører som er vanskelig å åpne eller lukke.
- Karmene i dører er værslitte utvendig og det er sprekker i treverket.

Det er ingen god tetting / beslag under dørterskler.

Lokale utbedringer må påregnes, hovedytterdør må justeres. Beslag under terskler må monteres.

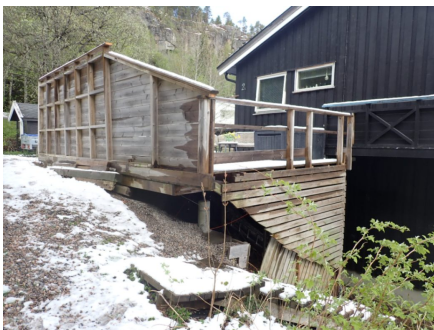
- Det er påvist fukt-/råteskader i konstruksjonen.
- Mer enn halvparten av forventet brukstid er passert på tettesjikt/membran.
- Konstruksjonene har omfattende skjevheter.

Det er mangelfull ferdigstilling ut mot rekkverk / rekkverk.

Setninger i balkong.

- De påviste skader må utbedres.

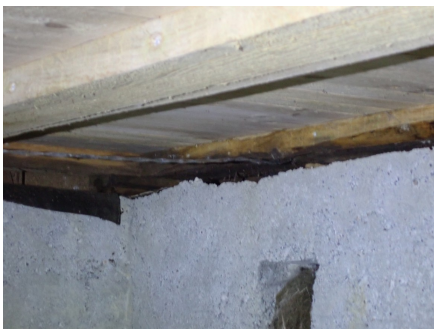
- Det er registrert symptom på sopp/råte.
- Målt høydeforskjell på mellom 10 - 20 mm innenfor en lengde på 2 meter. Tilstandsgrad 2 gis med bakgrunn i standardens krav til godkjente måleavvik.

Det er råte i konstruksjonen over innvendig hjørne.

Det må gjennomføres ytterligere undersøkelser og utbedring av skade/skader.

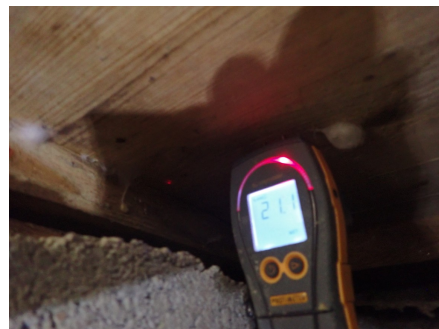
Det måles høyt innhold av fukt med skadepotensiale på kontrollert sted i etasjeskille.

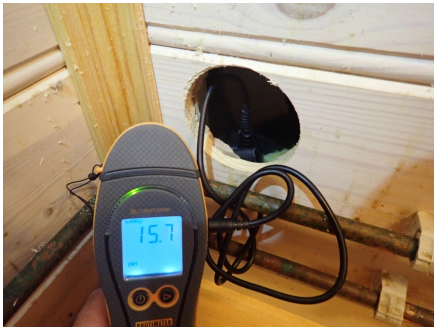
Gulv i etasjen består er av furu og belegg. Veggene har malt tapet og panel. Hulltaking er foretatt uten å påvise unormale forhold. Hulltaking er foretatt i bod. Fuktkvotemåling (vekt%) i konstruksjonen ble målt til 15.

Ingen symptomer på skdelig fukt i hulltakingen.

Observasjoner over tid må utføres for å bekrefte eller avkrefte videre utvikling over tid.

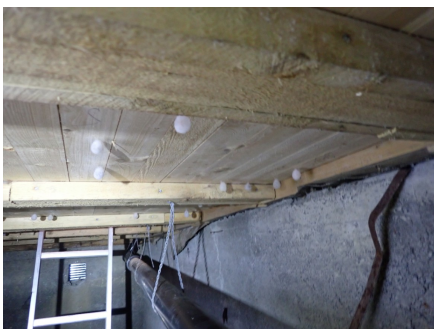
- Det er påvist skader på konstruksjoner i krypkjeller som er forårsaket av råte eller sopp.
- Det er manglende fuktsperre på bakken.

Det er høy luftfuktighet i krypkjeller / høyt skadepotensiale.

- Gjennomføre ytterligere undersøkelser og foreta utbedring av skade.
- Fuktsperre på bakken bør etableres.

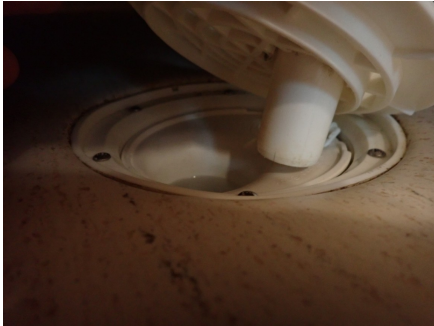
Sluk under dusjkabinett.

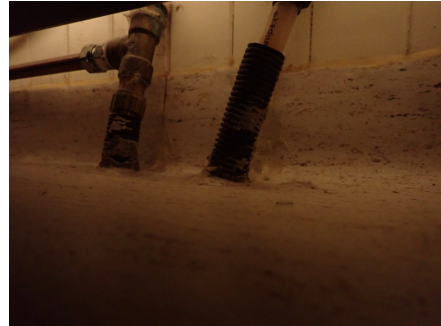
Det er for liten oppkant rundt rørgjennomføringer i gulvet, gir økt risiko for lekkasjer.

Det er ingen tettemansjett / liten oppkant på gulvbelegget rundt rørgjennomføringer i gulvet.

Avvik rundt rørgjennomføringer i gulvet bør utbedres.

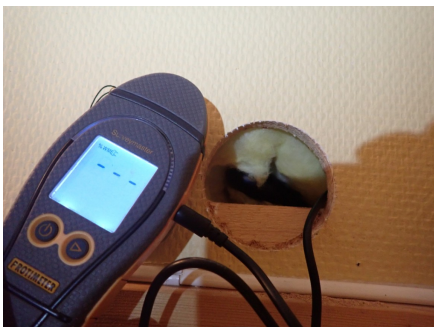
Hulltaking er foretatt uten å påvise unormale forhold. Hulltaking er foretatt i trapp bak dusjkabinett. Fuktkvotemåling (vekt%) i konstruksjonen ble målt til 0.

Ingen symptomer på skadelig fukt i hulltakingen

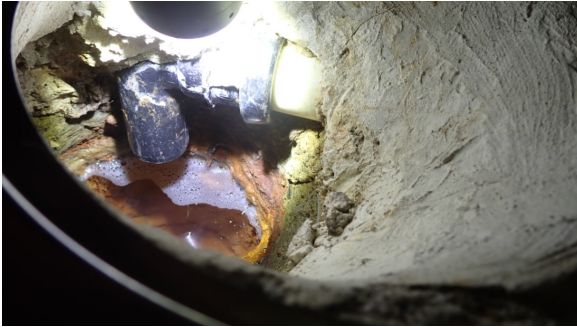
- Utettheter i tettesjiktet på våtrommet kan føre til fuktskader i bakenforliggende konstruksjoner dersom det ikke blir foretatt tiltak på våtrommets tettesjikt.
- Eldre sluk av støpejern er ofte utsatt for rust som kan medføre lekkasjer. Eventuelle lekkasjer kan medføre fuktskader på tiliggende konstruksjoner.

Soilsluk fra byggeår.

Bruken av dusjkabinett med tette vegger må videreføres i påvente av en oppgradering. Det er viktig med jevnlig rengjøring av sluk for å sikre god avrenning.

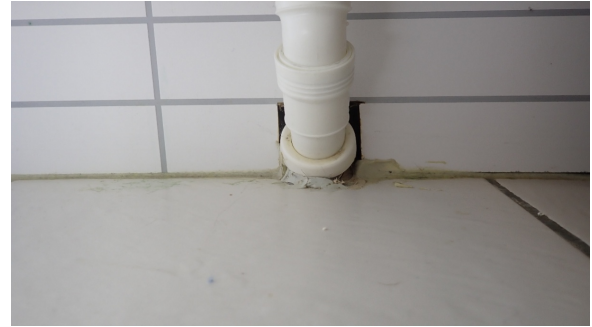
Utettheter ved rørgjennomføringer i vegg ved dusjkabinett.

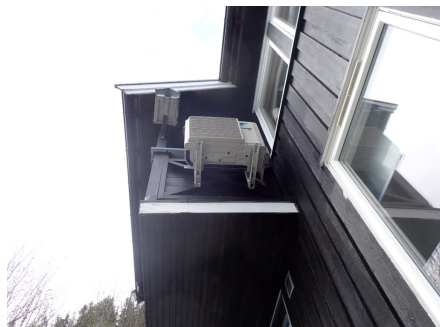
Kontrollert avrenningsmulighet for kondensvann bør etableres.

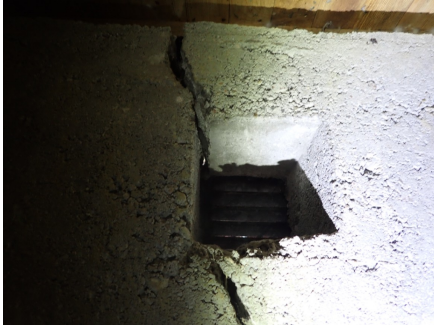
- Grunnmuren har sprekkeformasjoner.
- Det er avvik:

Det er enkelte sprekker i grunnmur.

Sprekker i grunnmur må tettes med masse egnet til formålet. Observasjoner utføres over tid for å bekrefte eller avkrefte negativ utvikling.

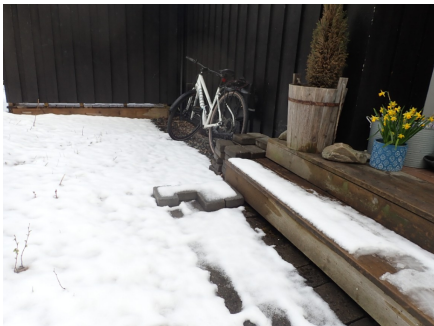
Terrenget heller stedvis inn mot grunnmur med økt belastning på dreneringen

Terrenjusteringer må utføres slik at fall på terrenget vekk fra grunnmur oppnås.
