# Tilstandsrapport

📍 Hjartåsvegen 28, 5555 FØRDE I  
HORDALAND

# gnr. 121, bnr. 191

Befaringsdato: 14.05.2025

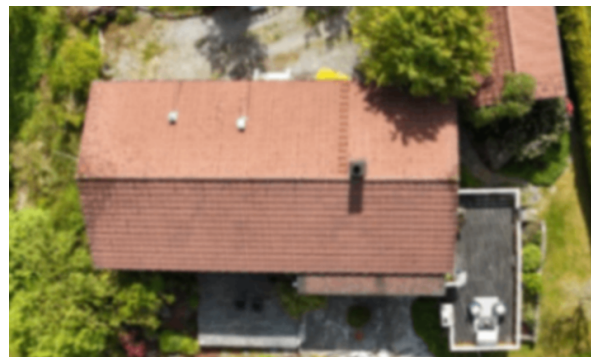
Tekkingen er besiktet fra bakkeplan og ved lett bruk av drone uten å  
påvise vesentlige feil som manglende tekking eller større skader.  
Det foreligger ingen dokumentasjon av tekking og det er således ikke  
utført noen nærmere vurdering om taket har tilstrekkelig helning etc.

- Overvåk tilstanden jevnlig. For å få tilstandsgrad 0 eller 1 må tekkingen skiftes ut, men tidspunktet for når dette er nødvendig er vanskelig å si noe om.

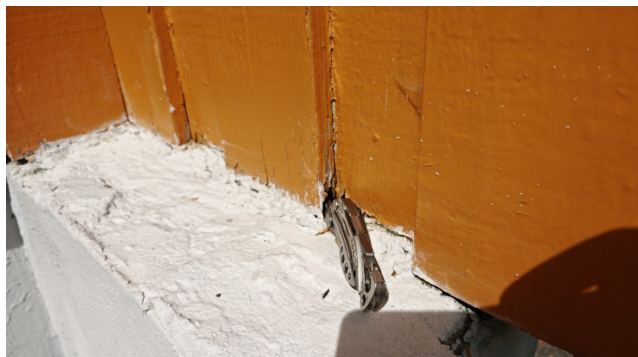
Noe enklere musetetting, og det ble funnet en mus på loft. Sikring bør overgås.

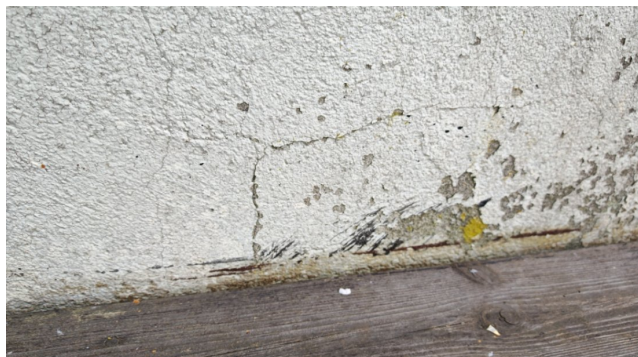
Det er påvist forhøyet fuktighet i kjeller der hvor terrenget har fall inn mot bolig. Dette bør forsøkes og ledes bort. Det må gjøres nærmere undersøkelser ved nedbør o.l. for å se hvor vannet tar veien.

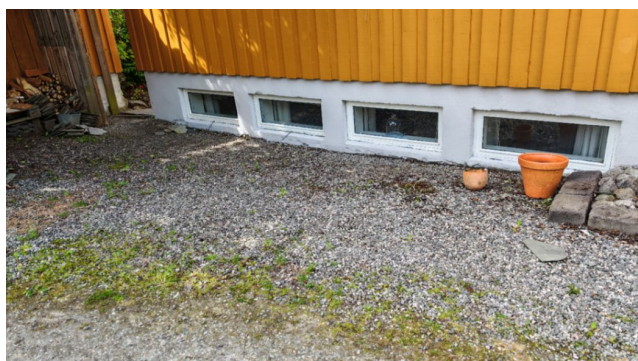
Det er spesielt i dette området det bør vurderes å gjøre tiltak for å lede overvannet bort fra bolig.

Det er målt forhøyet fuktighet i kjellerstue (hjørne til venstre)
