Hjartåsvegen 28, 5555 FØRDE I HORDALAND

**Romslig og innholdsrik enebolig  
med flott utsyn | Garasje | Stor  
tomt og nydelig parkmessig  
opparbeidet hage**

**Salgsobjekt:** Enebolig  
**Eierform:** Eiet  
**Byggeår:** 1976  
**BRA-i/BRA Total** 184/204 kvm  
**Tomtstr.:** 1396.5 m<sup>2</sup>  
**Soverom:** 3  
**Gnr./bnr.** Gnr. 121, bnr. 191  
Gnr. 121, bnr. 217  
**Oppdragsnr.:** 1509250044

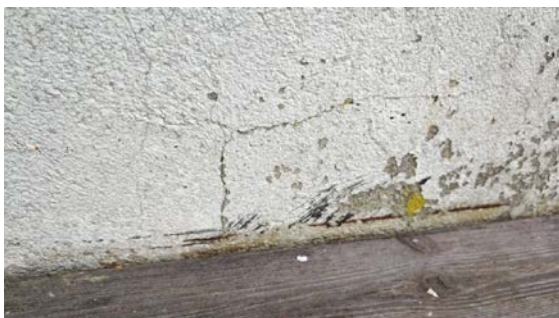
## ! TG 2 Terrengforhold

Svak eller manglende bortledning av overvann fra bolig kan medføre økt risiko for at overvann gjør skade på byggverk.

Det er påvist forhøyet fuktighet i kjeller der hvor terrenget har fall inn mot bolig. Dette bør forsøkes og ledes bort. Det må gjøres nærmere undersøkelser ved nedbør o.l. for å se hvor vannet tar veien.

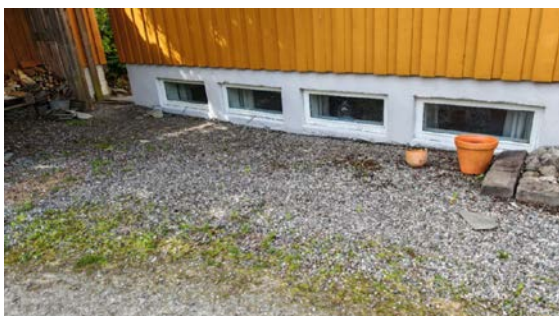
Det er spesielt i dette området det bør vurderes å gjøre tiltak for å lede overvannet bort fra bolig.

Det er målt forhøyet fuktighet i kjellerstue (hjørne til venstre)
