# Tilstandsrapport

Andelsleilighet

Finns vei 4, 0575 OSLO

Befaringsdato: 22.09.2025

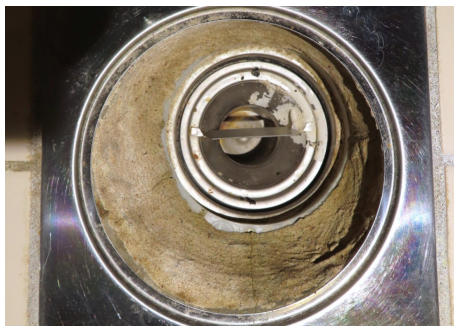
Sluk

Stålsluk. Membran kan ikke inspiseres grunnet overmurt overgang mot klemring.

- Mer enn halvparten av forventet brukstid er passert på membranløsningen.
- Mer enn halvparten av forventet brukstid er passert på slukløsningen.

- Sluket må sjekkes og rengjøres jevnlig.
- Det er viktig å merke seg at levetiden til en membran varierer basert på kvalitet, installasjon og bruk. Eldre membraner kan bli sprø og sprekke opp, noe som fører til at de mister sin vanntettende funksjon. Dette kan resultere i vannlekkasjer gjennom vegger og gulv og fuktskader.

Overvåk tilstanden jevnlig. For å få tilstandsgrad 0 eller 1 må sluk og tettesjiktet skiftes ut, men tidspunktet for når dette er nødvendig er vanskelig å si noe om.
