# Tilstandsrapport

📍 Elisabeth Grannemans vei 22, 1461  
LØRENSKOG

# gnr. 102, bnr. 453, snr. 85

Rapportdato: 21.03.2023

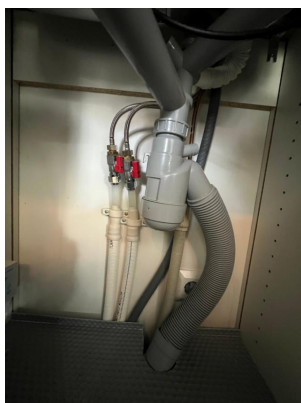
Rørapplegg i boligen fremstår med:  
vanntilkobling med Pex-rør,  
samleskap med rørkurser og hovedstoppekran er plassert i bod.  
Stoppekraner er testet og fungerer som de skal.  
Det er montert Waterguard i benkeskap på kjøkken.

Vanntilførsel i kjøkkenbenk

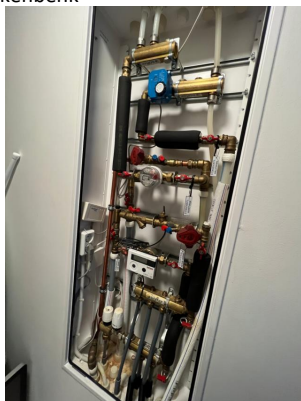
Samleskap med rørkurser i bod.
