# Tilstandsrapport

📍 Sisselbrenna 1, 2460 OSEN

# gnr. 58, bnr. 363

Rapportdato: 24.03.2023

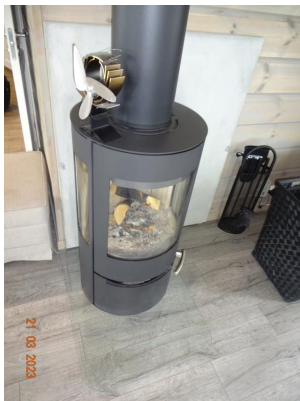
Peisovn i stue. Montert i 2022.

Gnistsikring utført med glassplate under ildsted.

- Det er påvist andre avvik:

Riss i ildstein.

- Det må foretas tiltak for å lukke avviket.

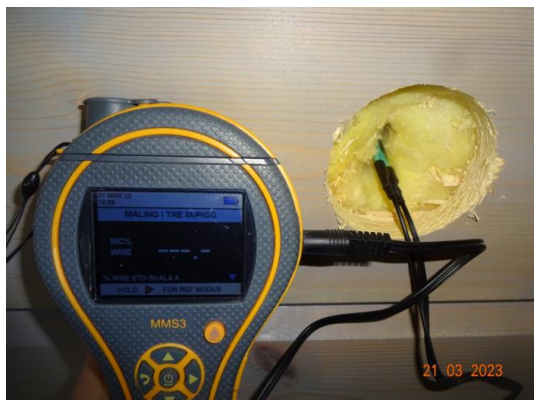
Hulltaking er foretatt midt på delevegg mot våtsonen. Ved bruk av fuktmåler ble det ikke registrert unormale verdier.

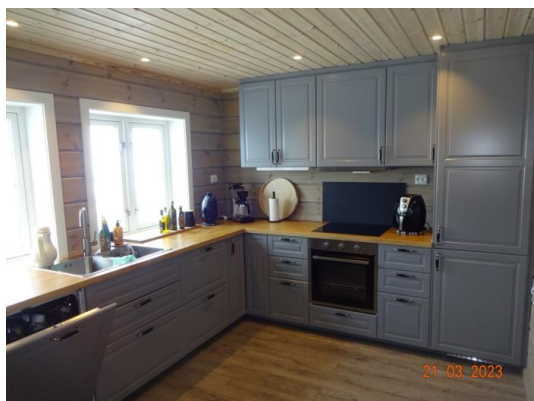
IKEA innredning fra byggeåret.  
Kjøkkeninnredning med laminert benkeplate, over og underskap, skuffer, speil fronter, opplegg for oppvaskmaskin, ettgreps blandebatteri og to rustfrie kummer.  
Integrert koketopp, stekeovn, oppvaskmaskin, kjøøl og frys.  
Montert komfyrvakt over koketopp.  
Montert lekkasjestopper under kjøkkenbenk.

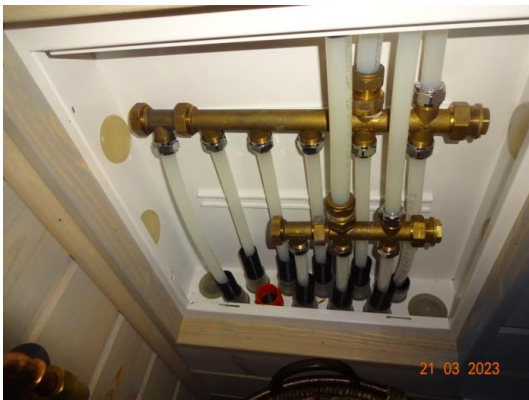
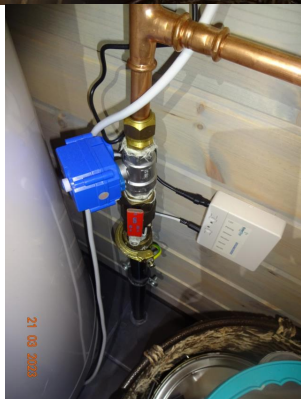
Plast vannledning i inntak og stoppekran plassert i teknisk rom.  
Montert lekkasjestopper.  
Vannledninger av rør i rør. Del med kobberør.  
Koblingskap for vannrør i vegg på teknisk rom.  
Etablert dreinsåpning for eventuelt lekkasjevann.  
Utekran.

- Rørkursene på rør-i-rør systemet på vannledninger er ikke merket.

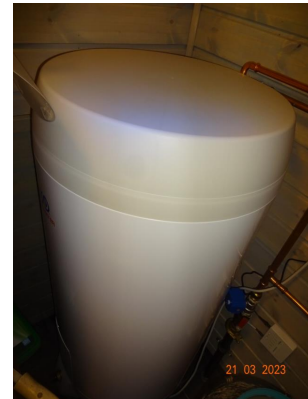
Varmtvannsbereder plassert på teknisk rom, 194 liter fra 2021.  
Sluk i gulv ved varmtvannsbereder.
