Tilstandsrapport

📍 Sisselbrenna 1, 2460 OSEN

gnr. 58, bnr. 363

Oppdragsnr.: 14566-1400

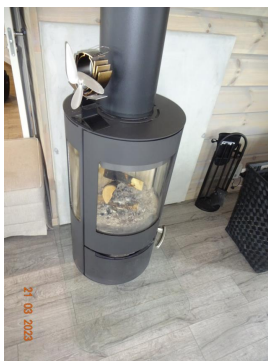
TG 1 Pipe og ildsted

Stålpipes. Montert i 2022.
Peisovn i stue. Montert i 2022.
Gnistsikring utført med glassplate under ildsted.

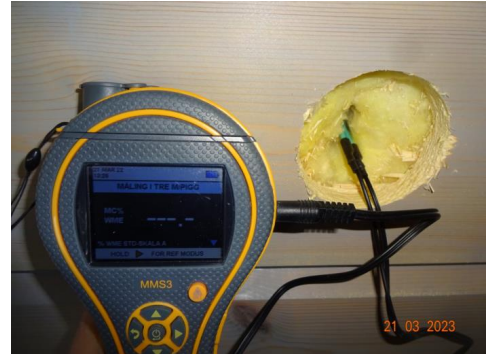
TG 0 Tilliggende konstruksjoner våtrom

Hulltaking er foretatt midt på delevegg mot våtsonen. Ved bruk av fuktmåler ble det ikke registrert unormale verdier.

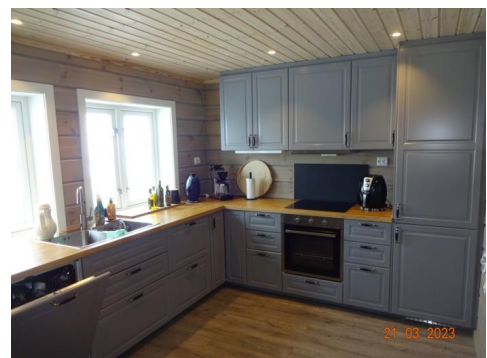
TG 1 Overflater og innredning

IKEA innredning fra byggeåret.
Kjøkkeninnredning med laminert benkeplate, over og underskap, skuffer, speil fronter, opplegg for oppvaskmaskin, ettgrep blandebatteri og to rustfrie kummer.
Integrert koketopp, stekeovn, oppvaskmaskin, kjøøl og frys.
Montert komfyrvakt over koketopp.
Montert lekkasjestopper under kjøkkenbenk.
