# Tilstandsrapport

Fritidsbolig

Sisselbrenna 1, 2460 OSEN

Befaringsdato: 21.03.2023

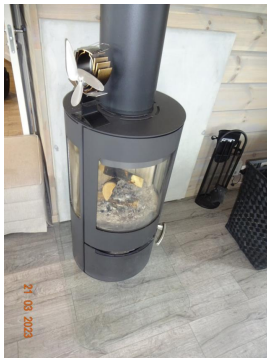
## ! TG 1 Pipe og ildsted

Stålpipe. Montert i 2022.  
Peisovn i stue. Montert i 2022.  
Gnistsikring utført med glassplate under ildsted.

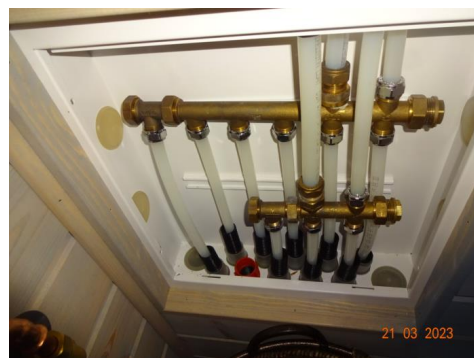
Plast vannledning i inntak og stoppekran plassert i teknisk rom.  
Montert lekkasjestopper.  
Vannledninger av rør i rør. Del med kobberør.  
Koblingskap for vannrør i vegg på teknisk rom.  
Etablert dreinsåpning for eventuelt lekkasjevann.  
Utekran.

- Rørkurser på rør-i-rør system bør merkes.
