# Tilstandsrapport

Fritidsbolig

Sisselbrenna 1, 2460 OSEN

Befaringsdato: 21.03.2023

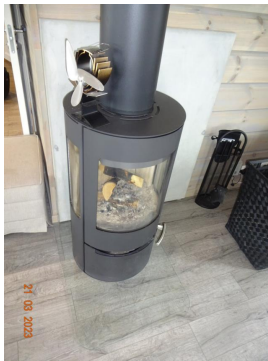
## ! TG 1 Pipe og ildsted

Stålpipe. Montert i 2022.  
Peisovn i stue. Montert i 2022.  
Gnistsikring utført med glassplate under ildsted.

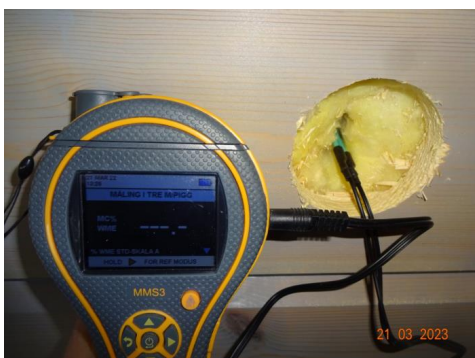
### ! TG 0 Tilliggende konstruksjoner våtrom

Hulltaking er foretatt midt på delevegg mot våtsonen. Ved bruk av fuktmåler ble det ikke registrert unormale verdier.

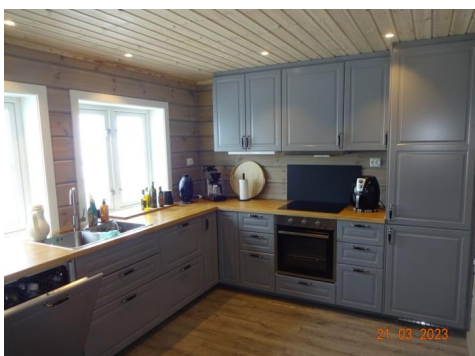
### ! TG 1 Overflater og innredning

IKEA innredning fra byggeåret.  
Kjøkkeninnredning med laminert benkeplate, over og underskap, skuffer, speil fronter, opplegg for oppvaskmaskin, ettgreps blandebatteri og to rustfrie kummer.  
Integrert koketopp, stekeovn, oppvaskmaskin, kjøll og frys.  
Montert komfyrvakt over koketopp.  
Montert lekkasjestopper under kjøkkenbenk.

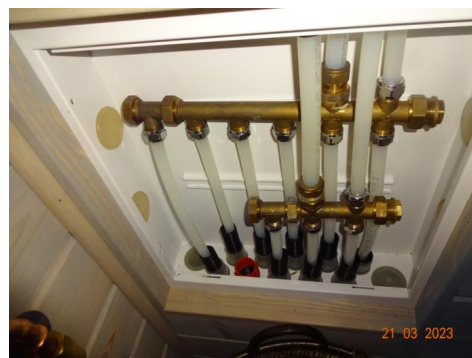
Plast vannledning i inntak og stoppekran plassert i teknisk rom.  
Montert lekkasjestopper.  
Vannledninger av rør i rør. Del med kobberør.  
Koblingskap for vannrør i vegg på teknisk rom.  
Etablert dreinsåpning for eventuelt lekkasjevann.  
Utekran.

- Rørkurser på rør-i-rør system bør merkes.

Kostnadsestimat: Ingen umiddelbar kostnad

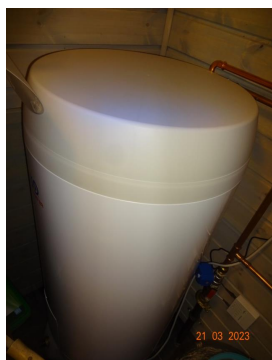
Varmtvannsbereder plassert på teknisk rom, 194 liter fra 2021.  
Sluk i gulv ved varmtvannsbereder.
