# Ragnestølberget 18 4347 LYE

## Tilstandsrapport Eierskifte

Boligtype: Enebolig

Byggeår: 1990

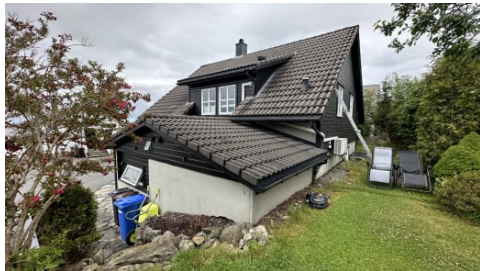
### 6.1 Drenering

Klemplast glipper enkelte steder fra grunnmursplast. Overflatevann/regn vil komme mellom mur og grunnmursplast, Registrert fukt i påforet vegg på bad på befaringsdagen.

Grunnmur av betongelement. Det registreres mindre riss i grunnmur/puss. Dette er ikke uvanlig og vurderes ikke å ha vesentlig konstruksjonsmessig betydning slik dette fremstår i dag. Avskalling i puss i overgang grunnmur/ringmur.

For å hindre fuktinntrekk/frostspreg, anbefales en gjenpussing.

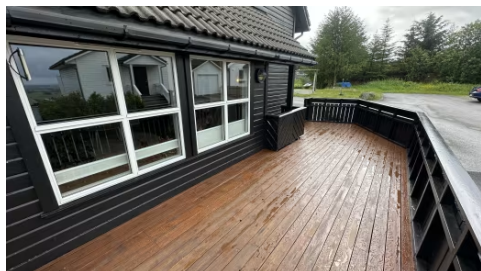
## 6.4 Balkong, terrasse, platting

Terrassebord fremstår i normal stand, stedvis noe tørkesprekker.

Terrassegulv er montert utenpå kledning. Dette medfører større fuktbelastning på treverket og vanskelig tilkomst for maling/ behandling.

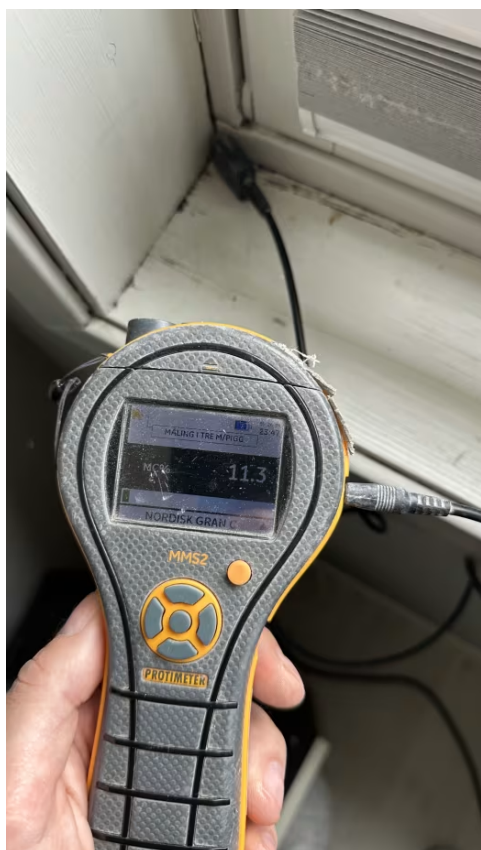
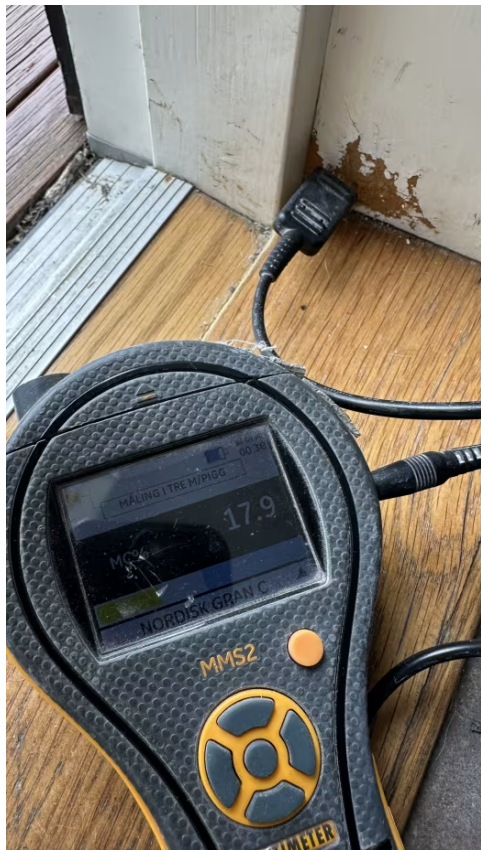
## 6.5 Vinduer og dører

Vinduer og dører hovedsakelig fra byggeåret, stedvis krakelering i overflater som er mye utsatt for sol og fuktighet, stedvis noe slitasje i pakninger og beslag.

-Kondensering/soppdannelser og stedvis avskalling i vinduer, hovedsakelig på soverom. Dette skyldes kondensering som følge av mangelfull ventilering. Anbefaler bedre ventilering/luftutveksling i bolig generelt.

-Svelling/fuktskadet ytterdør/foring entre øst. Utslag på fukt på fuktmåling. Tg:3.

-Eier opplyser at det forekommer tidvis noe vanninntrengning ved ved håndtak i stuevindu 2. etasje øst. Ingen registrert fukt ved overflatemåling på befaringsdagen.

-Vinduer montert langt ut i grunnmur, og det er manglende vannbord/dryppkant, dette øker fuktbelastningen på treverket.

-Manglende vannbord/tetting under vinduer i grunnmur/yttervegg, dette øker faren for lekkasje.

Opprette beslag løsning/vannbord omliggende vindu i grunnmur.  
Utskifting av ytterdør pga. skade/slitasje må påregnes.  
Nærmere kontroll/utbedring av påpekte merknader.

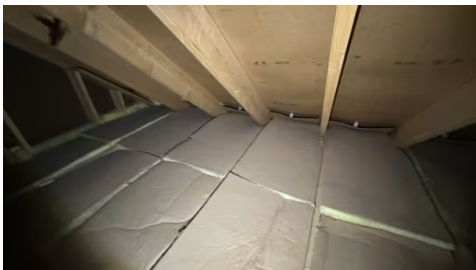
## 6.7 Loft (konstruksjonsoppbygging)

Det er foretatt en visuell inspeksjon av loftkonstruksjon, ingen tegn til aktiv lekkasje eller kondensproblemer.

Lufting av takkonstruksjonen bør forbedres for å redusere risikoen for fuktskader/kondensering.

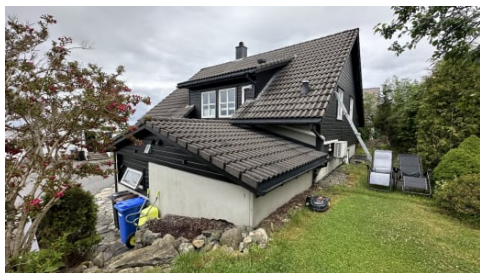
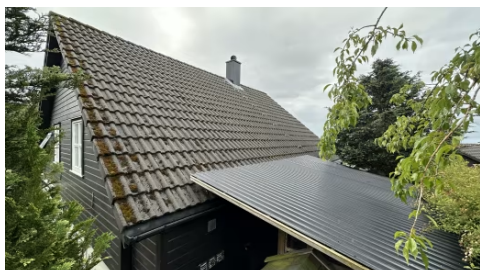
## 6.11 Utstyr på tak

| Er det manglende og/eller feil/skader på snøfanger? | Ja |

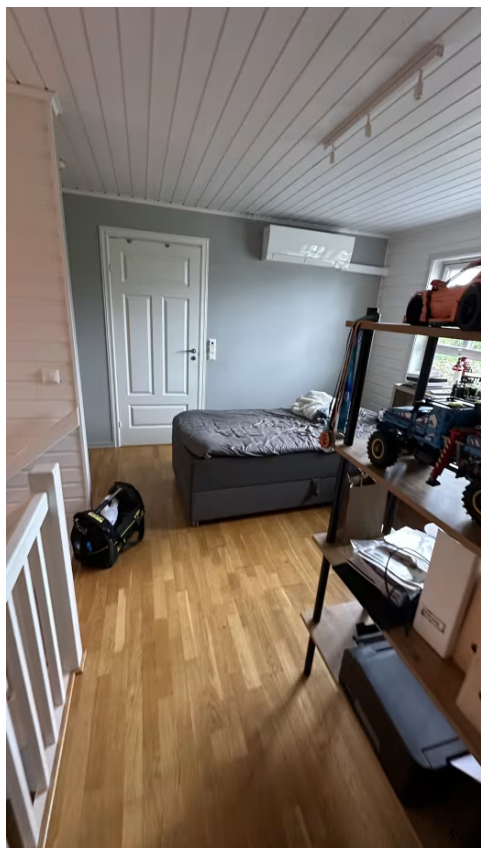
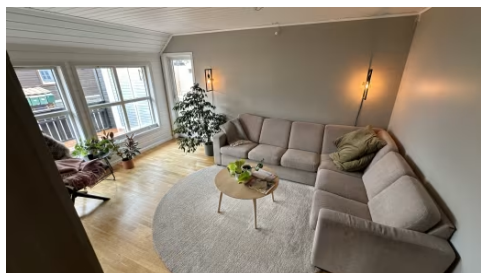
## 6.12 Etasjeskille og gulv på grunn

Ved enkel og vilkårlig nivellering registreres det høydeforskjell over 10 mm avvik på lokal planhet (2m).

Tilstandsgrad 2 gis med bakgrunn i standardens krav til godkjente måleavvik.

- Stedvis spenninger, noe brukslitasje, og falming i parkett/toppdekke.
- Stedvis krakelering/riss i himling.
- Flis i entre noe ujevn montert ift. dagens krav til planhet.
- Innvendige overflate hovedsakelig oppgradert i 2001.

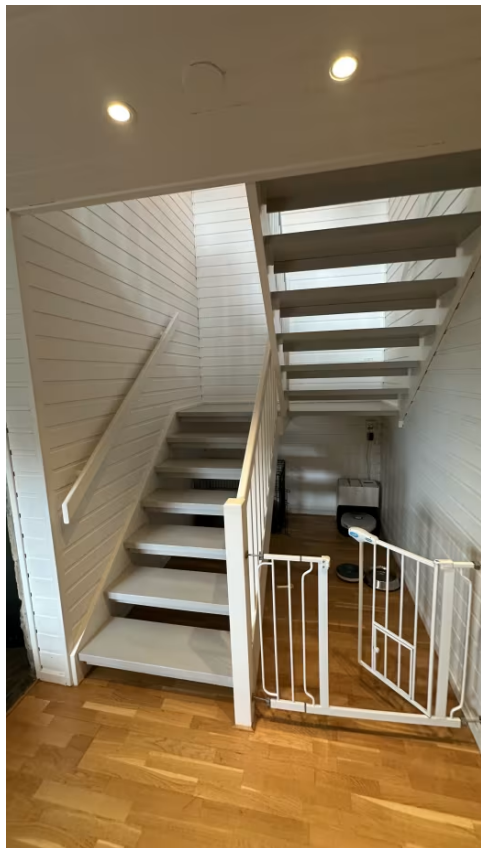
## 6.15 Trapp

Innvendig trapp er en åpen tretrapp fra byggeåret.

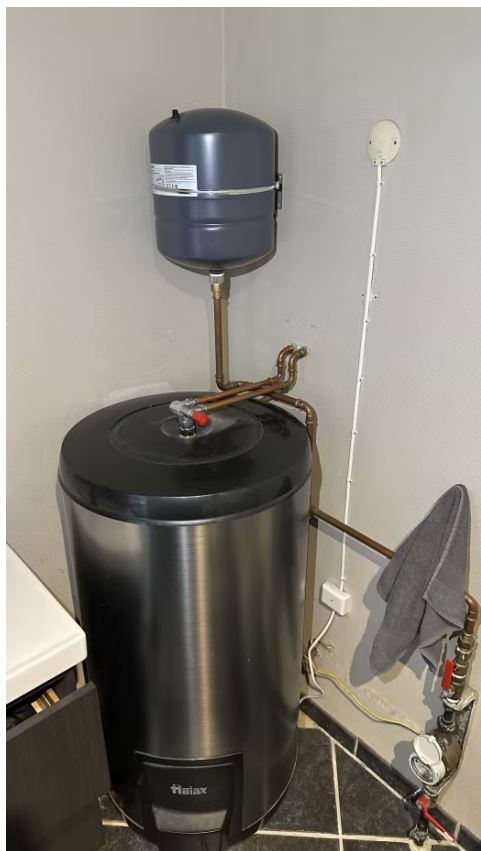
## 6.20 Varmtvannsbereder

Normal levetid for v.v beredere elektrisk er 15 til 25 år.

Normal levetid for blande ventil for beredere er 10 til 25 år.

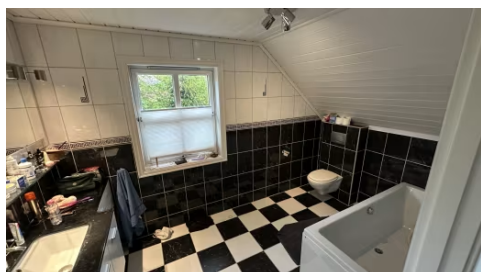
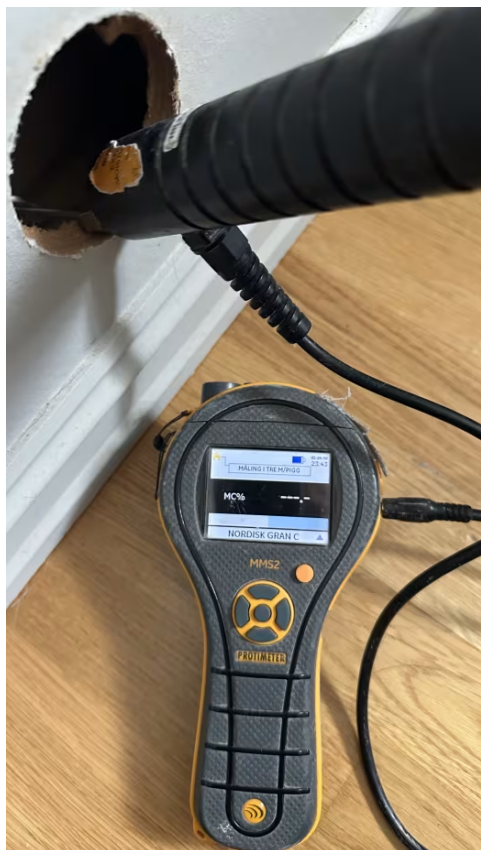
## 6.22 Våtrom: 2. etasje - Bad

| Oppsummering av overflater | TG-2 |
|---|---|
| <p>Flislagte overflater.</p> <p>Merknader:</p> <ul style="list-style-type: none"> <li>-Gulvet har fall til sluk, men dette er mindre enn referansenivået.</li> <li>-Høydeforskjell mellom topp sluk til topp gulv ved dør er under 25 mm, ikke synlig oppbrett av membran.</li> </ul> <p>Lekkasjevann vil ikke ledes til sluk pga manglende fall og oppbrett av membran i dørterskel. Skade på sideliggende rom kan oppstå ved eventuell lekkasje.</p> <p>-"Born", manglende dekning/heft av fliselim utvendig hjørne ved badekar, ingen umiddelbar behov for tiltak.</p> <p>Born kan utbedres med bi-imp eller lignende.</p> <p>-Noe ujevn montering av flis ift. dagens krav til planhet.</p> <p>Normal tid før utskifting av våtrom, keramiske fliser på membran, lettvegg er 10 - 20 år.</p> <p>Normal tid før reparasjon av keramiske fliser er 5 - 15 år.</p> <p>Normal tid før utskifting av keramiske fliser er 10 - 30 år.</p> | |

| Oppsummering av membran, tettesjikt og sluk | TG-2 |
|---|---|
| <p>Sluk fra byggeåret, tettesjikt/membran ikke synlig.</p> <p>Membran er ikke synlig i dørterskel eller som oppbrett omliggende røroppstikk toalett.</p> <p>Det er ikke tilstrekkelig tettesjikt rundt rørføringer i vegg under servant.</p> <p>Tilstandsgrad 2 er satt med bakgrunn i alder og registrerte mangler av tettesjikt, og derav økt risiko for lekkasjer.</p> <p>Membran opplyst oppgradert i 2009.</p> | |

| <p>Sanitærutstyr med normal brukslitasje.</p> <p>Det er ikke etablert noen dreneringsåpning for synliggjøring av eventuell lekkasje fra innebygget sisterner, og det er ikke fremlagt noen dokumentasjon på annen godkjent løsning.</p> | |

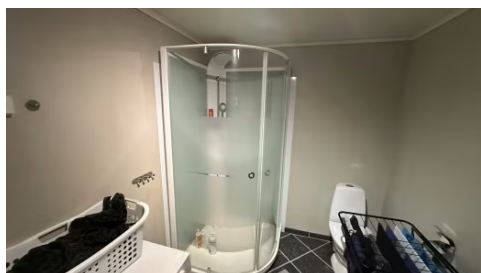
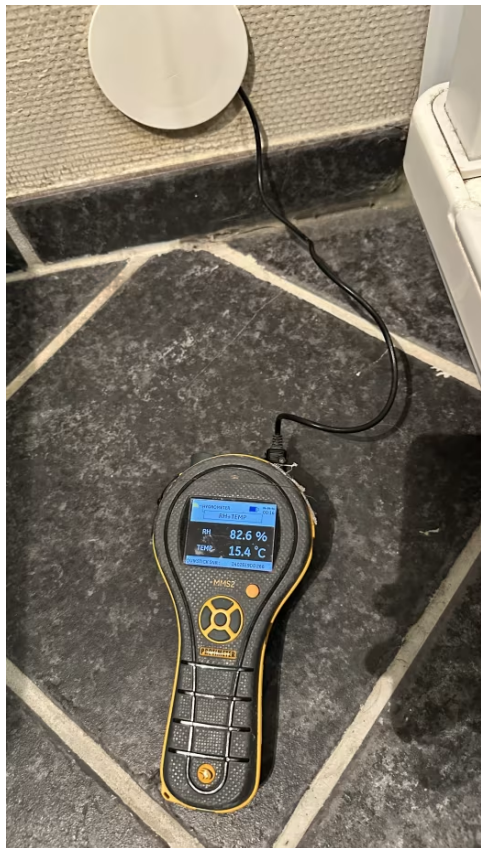
## 6.23 Våtrom: 1. etasje - Bad/vaskerom

| <b>Det er behov for totalrenovering av våtrommet!</b> | |

-Registrert fukt i vegg overflater og ved hulltaking i dusjsonen/utførende vegg. Dette kan trolig tilbakføres til mangel tilknyttet utvendig fuksikring og feil oppbygging av utlektet vegg.

-Manglende fall på gulv, ikke synlig oppbrett av membran i dørterskel. Ved en eventuell lekkasje vil vann påføre sideliggende rom skade.

-Utbedring av innvendige skader må utføres i forbindelse med utbedring av utvendig drenering/fuksikring.

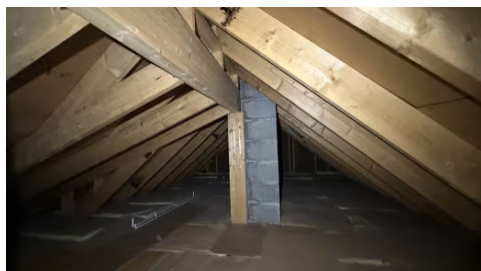
## 6.25 Øvrig: Skorstein over tak

-Mindre riss i overgang pipe/vegg 2. etasje.

Vannmerker i sutak på loft, ingen tegn til pågående lekkasje på befaringsdagen.  
Heldekkende pipebeslag montert over tak.

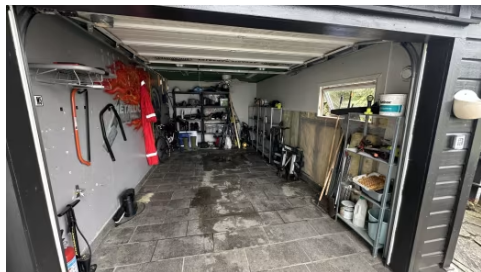
## 6.26 Øvrig: Garasje

- Eier opplyser at deler av vegg plater og diffusjonsplast fjernet etter registrert fukt.
- Registrert stedvis krakelering, soppdannelse samt fukt i deler av veggplater på befaringsdagen, dette kan tilbakeføres manglende fuktsikring/klemlist utvendig, og eller kondensering som følge manglende ventilering innvendig. Det må påregnes utbedring av fuktsikring og ventilasjon/luftutveksling i garasjen.
- Stedvis "bom", mangelfull heft/dekning av fliselim under gulvfliser.
- Garasje tak i bakkant ved hage er ikke "sikret" mot klatring.
- Motfall på takrenne.
- Stedvis sprekk/avskalling i takstein.
- Manglende fugleband ved takfot.
- Panelt takutstikk er ikke tilstrekkelig ventilert med luftspalter, kondensering/skader vil kunne oppstå.
- Listverk og nedre del av kledningsbord står i terrenget, dette hindrer ventilering og øker fuktbelastningen på treverket.

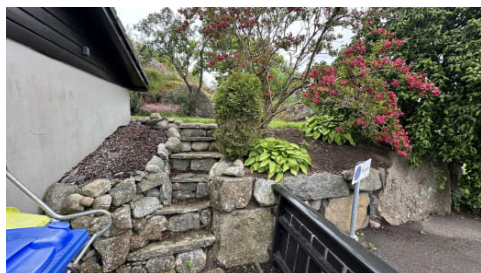
## 6.27 Øvrig: Støttemur/trapp/gårdsrom

- Støttemur/trapp oppført i naturstein.
- Rekkverk mangler på støttemur. Nivåforskjell på mer enn 0,5 meter der det er hardt underlag som f.eks. betong, asfalt, steinheller, må også sikres med rekkverk, gjerde, tett vegetasjon eller liknende.
  - Ujevnheter/retningsavvik, enkelte steder løse steinheller i gårdsrom.
