Ragnestølberget 18, 4347 LYE

**Kjekk, innholdsrik enebolig med  
hjørnetomt. Barnevennlig  
beliggenhet i enden av blindgate.  
Garasje. Solrike uteområder.**

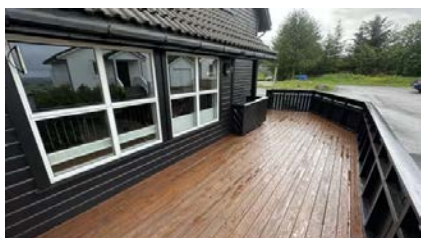
## 6.4 Balkong, terrasse, platting

| <p>Terrassebord fremstår i normal stand, stedvis noe tørkesprekker.</p> <p>Noe ujevnheter i rekkverk, treverk/konstruksjoner (søyler, bjelker og reisverk) som står i og nære terrenget.</p> <p>Terrassegulv er montert utenpå kledning. Dette medfører større fuktbelastning på treverket og vanskelig tilkomst for maling/ behandling.</p> | |

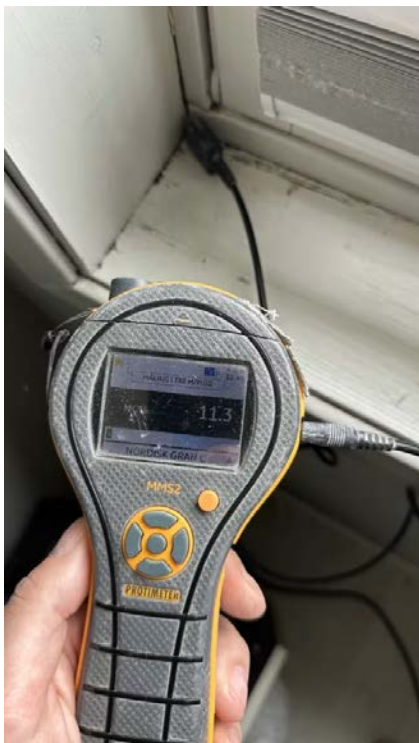
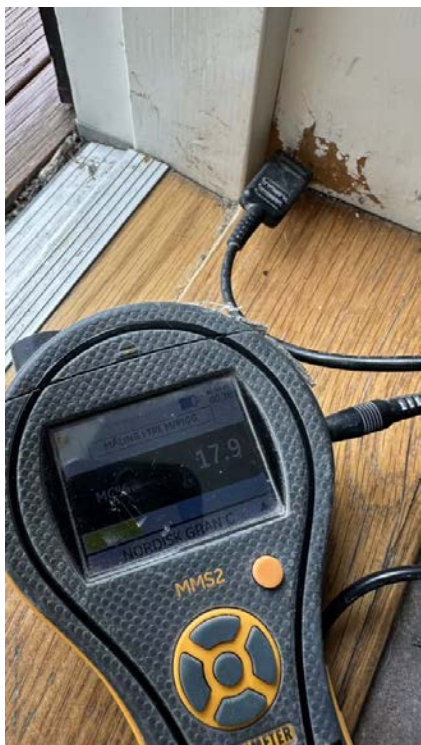
## 6.5 Vinduer og dører

| <b>Oppsummering av vinduer og dører</b> <span style="float: right;"><b>TG-3</b></span> | |
| <p>Vinduer og dører hovedsakelig fra byggeåret, stedvis krakelering i overflater som er mye utsatt for sol og fuktighet, stedvis noe slitasje i pakninger og beslag.</p> <p>Merknader:</p> <ul style="list-style-type: none"> <li>-Kondensering/soppdannelse og stedvis avskalling i vinduer, hovedsakelig på soverom. Dette skyldes kondensering som følge av mangelfull ventilering. Anbefaler bedre ventilering/luftutveksling i bolig generelt.</li> <li>-Svelling/fuktskadet ytterdør/foring entre øst. Utslag på fukt på fuktmåling. Tg:3.</li> <li>-Eier opplyser at det forekommer tidvis noe vanninntrengning ved ved håndtak i stuevindu 2. etasje øst. Ingen registrert fukt ved overflatemåling på befaringsdagen.</li> <li>-Ett vindu på soverom sør/vest gikk ikke opp på befaringsdagen.</li> <li>-Vinduer montert langt ut i grunnmur, og det er manglende vannbord/dryppkant, dette øker fuktbelastningen på treverket.</li> <li>-Manglende vannbord/tetting under vinduer i grunnmur/yttervegg, dette øker faren for lekkasje.</li> </ul> <p>Normal tid før utskifting av stålvinduer/ aluminiumsvinduer er 30 - 50 år.</p> <p>Normal tid før kontroll og justering av vinduer, hengslede er 2 - 8 år.</p> <p>Normal tid før utskifting av trevindu er 20 - 60 år.</p> <p>Normal tid før kontroll og justering av tredører er 2 - 8 år.</p> <p>Normal tid før utskifting av aluminiums dører er 20 - 40 år.</p> <p>Det ble ikke registrert punkterte glass på befaringsdagen, forbehold om dette da synligheten av disse vil kunne variere med temperatur og lysforhold.</p> | |

Opprette beslag løsning/vannbord omliggende vindu i grunnmur.  
Utskifting av ytterdør pga. skade/slitasje må påregnes.  
Nærmere kontroll/utbedring av påpekte merknader.

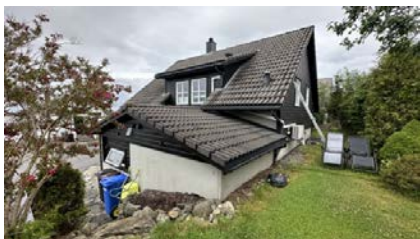
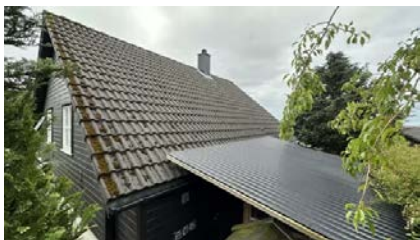
## 6.11 Utstyr på tak

| Er det manglende og/eller feil/skader på snøfanger? | Ja |

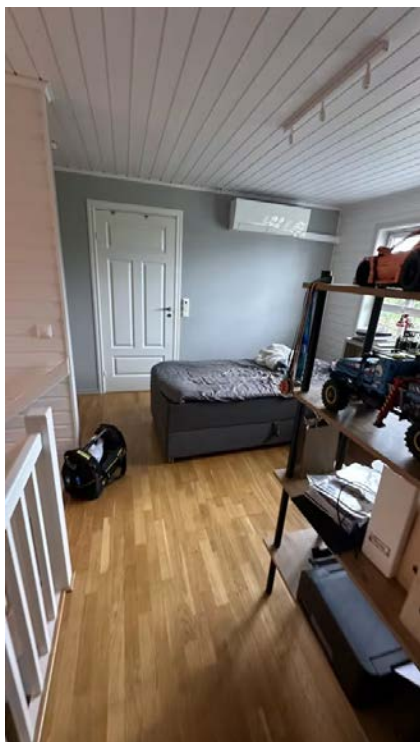
## 6.12 Etasjeskille og gulv på grunn

Er det påvist nedbøy, skjevheter eller svikt i etasjeskille/gulv? Ja

- Stedvis spenninger, noe brukslitasje, og falming i parkett/toppdekke.
- Stedvis krakelering/riss i himling.
- Flis i entre noe ujevn montert ift. dagens krav til planhet.
- Innvendige overflate hovedsakelig oppgradert i 2001.

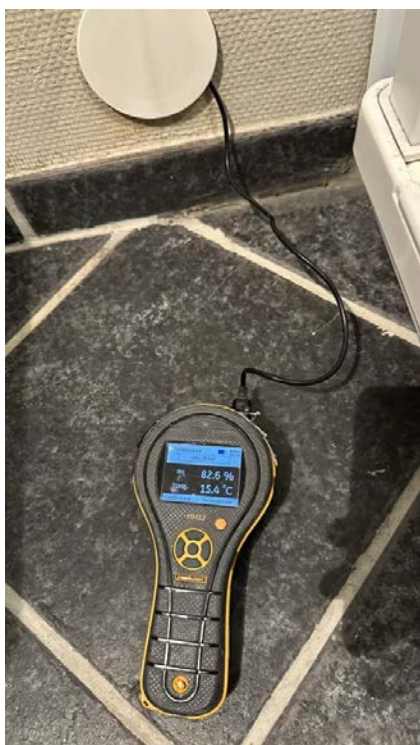
| Er det påvist indikasjon på skader/fukt ved bruk av fuktsøk/fuktmåling? | Ja |

TG-3

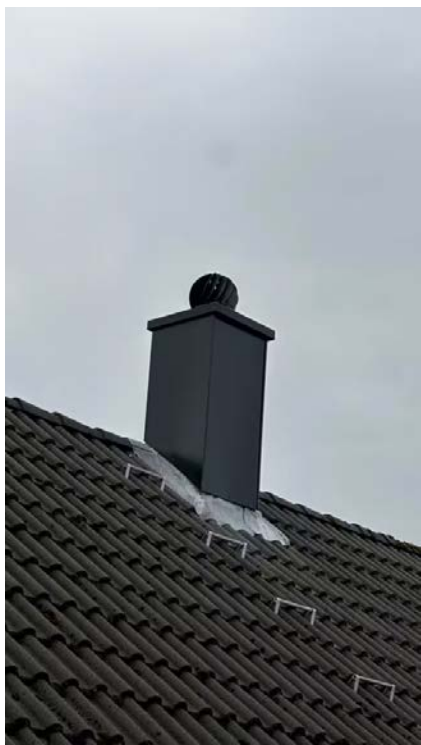
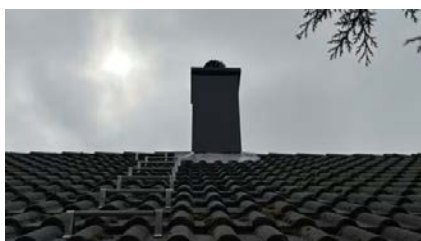
-Stedvis "bom" i stein forblending til pipeløp 1. etasje.

-Mindre riss i overgang pipe/vegg 2. etasje.

Vannmerker i sutak på loft, ingen tegn til pågående lekkasje på befaringsdagen.  
Heldekkende pipebeslag montert over tak.

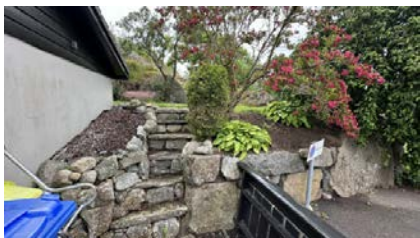
## 6.27 Øvrig: Støttemur/trapp/gårdsrom

- Støttemur/trapp oppført i naturstein.
- Rekkverk mangler på støttemur. Nivåforskjell på mer enn 0,5 meter der det er hardt underlag som f.eks. betong, asfalt, steinheller, må også sikres med rekkverk, gjerde, tett vegetasjon eller liknende.
  - Ujevnheter/retningsavvik, enkelte steder løse steinheller i gårdsrom.
