# Tilstandsrapport

Enebolig

Båstadveien 956, 1866 BÅSTAD

Befaringsdato: 14.03.2025

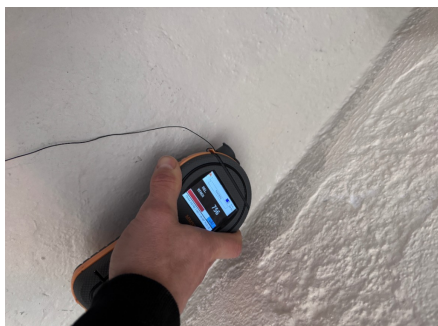
## Vurdering av avvik:

Det ble gjennomført fuktsøk på overflatene med et Protimeter MMS2, hvor det ble registrert forhøyede fuktverdier. Siden vegger og gulv er malt, er det ikke mulig å bekrefte eventuelle symptomer på saltutslag eller annen biologisk vekst.

Mange eldre kjellere er ikke egnet som boligrom. Frem til rundt 1970 ble de fleste kjellere bygget med minimal fuktsikring og isolasjon og var primært beregnet som grovlager. Selv med utvendige fuktsikringstiltak kan gamle fundamenter fortsatt være i kontakt med fuktig byggegrunn. Fundamenter uten drenerende eller kapillærbrytende underlag er utfordrende å utbedre, noe som kan føre til kapillært fuktoppsug fra grunnen.

Funger som dette ved dagens bruk av kjelleren med god ventilerings.

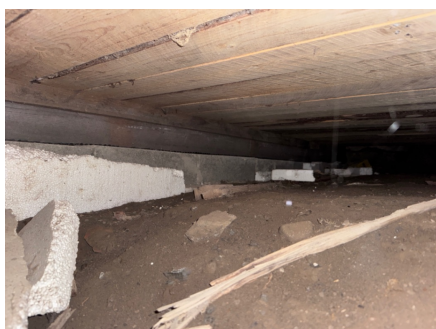
## TG 2 Kryp kjeller

Tilbygget har en krypkjeller under trebjelkelag og stubbegulv. Inspeksjon ble utført via en lufteventil i ringmuren.

Det er ikke etablert fuktsperre mot grunnen i krypkjelleren. Jo mindre fukt som trenger opp i krypkjelleren fra grunnen, dess mindre fukt skal ventileres ut i det fri.

- Bedre ventilering må etableres.

Om mulig bør det etableres fuktsperre på bakken.

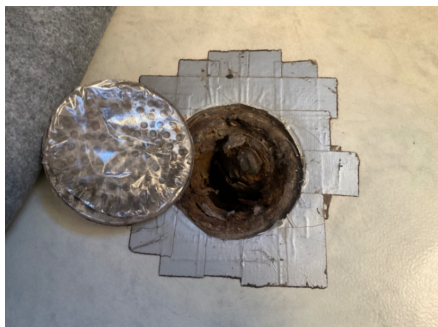
Totalrenovering anbefales hovedsakelig på grunn av alder. Badet kan fortsatt benyttes med forsiktig bruk med dusjkabinett for å redusere risikoen for fuktskader. Dette vil imidlertid ikke erstatte et mangelfullt tettesjikt/membran eller eventuelle skader på rør.

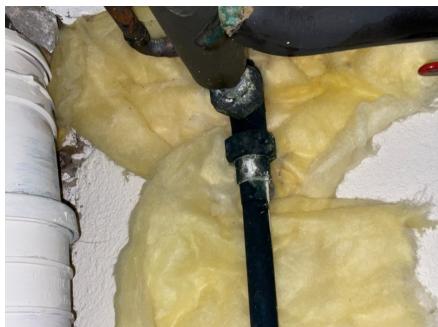
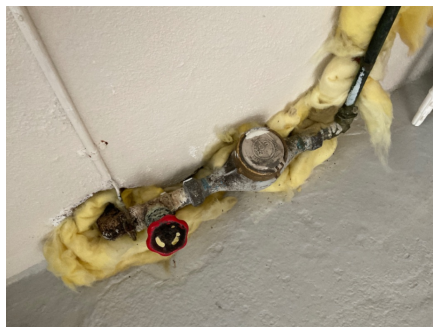
Kobberrørene bør inspiseres og rengjøres ved irrdannelse, og beskyttes mot fukt og kjemikalier. Om korrosjonen er omfattende, kan utskifting være nødvendig for å unngå lekkasjer og dyre reparasjoner.

- I forbindelse med oppgradering av våtrom vil det være naturlig med utskifting av rør.

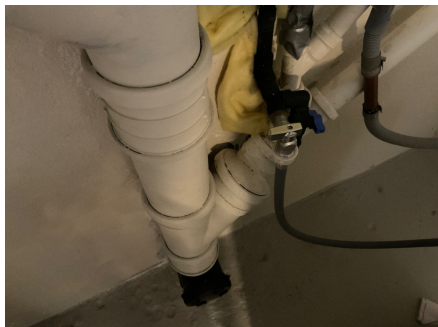
### TG 2 Avløpsrør

Avløpsrør av plast av ukjent alder. Lufting av kloakk er ført ut og over tak. Staking kan gjøre via en stakeluke i kjeller.

- Det er ikke behov for utbedringstiltak siden anlegget fungerer i dag, men ut ifra alder kan skader plutselig oppstå på eldre anlegg.
- I forbindelse med oppgradering av våtrom vil det være naturlig med utskiftning av rør.
