Båstadveien 956, 1866 BÅSTAD

**NY PRIS! Båstad - Sjarmerende  
enebolig landlig beliggende med  
garasje og stor tomt. VISNING  
avtales m/megler.**

# Tilstandsrapport

Befaringsdato: 14.03.2025

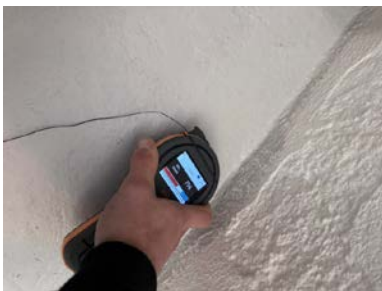
Funger som dette ved dagens bruk av kjelleren med god ventilering.

Mange eldre kjellere er ikke egnet som boligrom. Frem til rundt 1970 ble de fleste kjellere bygget med minimal fuktsikring og isolasjon og var primært beregnet som grovlager. Selv med utvendige fuktsikringstiltak kan gamle fundamenter fortsatt være i kontakt med fuktig byggegrunn. Fundamenter uten drenerende eller kapillærbrytende underlag er utfordrende å utbedre, noe som kan føre til kapillært fuktoppsug fra grunnen.

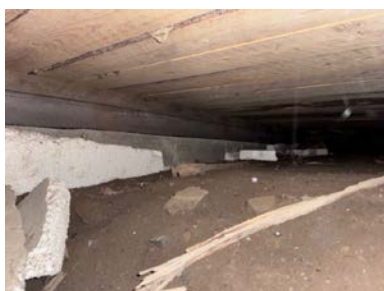
## TG 2 Kryp kjeller

Tilbygget har en krypkjeller under trebjelkelag og stubbegulv. Inspeksjon ble utført via en lufteventil i ringmuren.

- Bedre ventilering må etableres.

Om mulig bør det etableres fuktsperre på bakken.

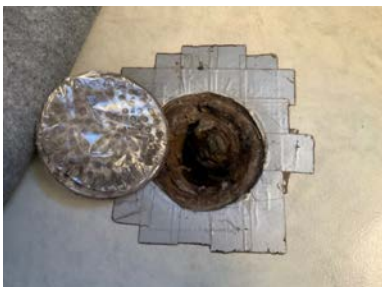
Totalrenovering anbefales hovedsakelig på grunn av alder. Badet kan fortsatt benyttes med forsiktig bruk med dusjkabinett for å redusere risikoen for fuktskader. Dette vil imidlertid ikke erstatte et mangelfullt tettesjikt/membran eller eventuelle skader på rør.

**Kostnadsestimat: 100 000 - 300 000**
