Tilstandsrapport

📍 Egne Hjem 22, 4200 SAUDA

gnr. 46, bnr. 134

Rapportdato: 06.09.2023

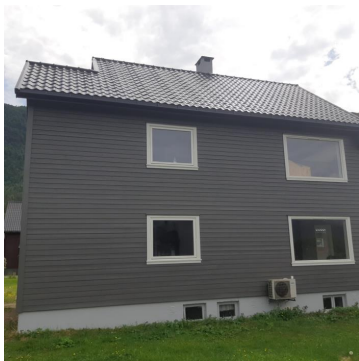
Taktekking TG 2

Alu-plater fra 80-tallet er lakkert på nytt. Eier må legge frem dokumentasjon fra firma på holdbarheten av takmalingen. Undertaket er ikke sjekket. Det tas derfor forbehold vedr. tilstanden. Tilbygg sør har H-panner.

Vurdering av avvik:
• Mer enn halvparten av forventet brukstid er passert på taktekingen.
• Mer enn halvparten av forventet brukstid er passert på undertak.

Konsekvens/tiltak
• Overvåk tilstanden jevnlig. For å få tilstandsgrad 0 eller 1 må tekingen skiftes ut, men tidspunktet for når dette er nødvendig er vanskelig å si noe om.

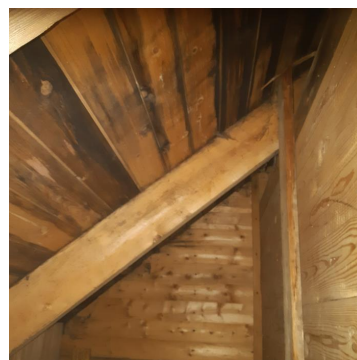
Takkonstruksjon/Loft TG 2

Tegn etter gammel fuktskader i tak

Vurdering av avvik:
• Hele takkonstruksjonen er gjenbygget. Det er ingen mulighet til vurdering utover alder og observasjoner fra underliggende etg.
• Det er påvist fuktskjolder/skader i takkonstruksjonen.

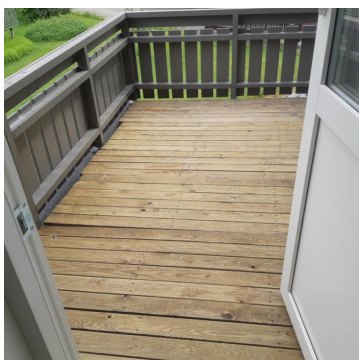
Utgang til balkong mot nord i 2.etg. og utgang til terrasse i 1.etg. Det er gamle terrassebord som er blitt høytrykkspylt på begge plasser. Disse bør pusses og beises for å unngå flis i føttene. Rekkverk på balkong i 2.etg. er lavere enn 90 cm og må heves. Usikker på alder og tilstand av membran/papp i 2.etg. Rekkverk i 1.etg. er nytt og ok.

Lemmer på balkong

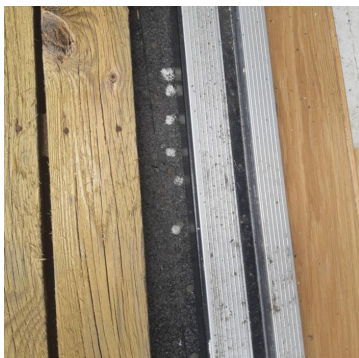
Papp som membran

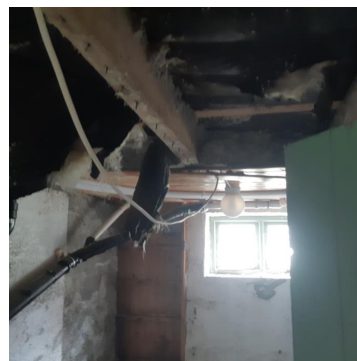
Stuegulv i 2.etg. har 30 mm avvik. Noe ekstra knirk i stuegulv foran vindu i 1.etg.

Bjelkelag i kjeller

- Målt høydeforskjell på over 15 mm gjennom hele rommet. Tilstandsgrad 2 gis med bakgrunn i standardens krav til godkjente måleavvik.
- Det er avvik:
- Målt høydeforskjell på over 30 mm gjennom hele rommet. Tilstandsgrad 3 gis med bakgrunn i standardens krav til godkjente måleavvik.

Det tas forbehold om event. fukt og sopp i skjulte konstruksjoner i bjelkelag mot kjeller.

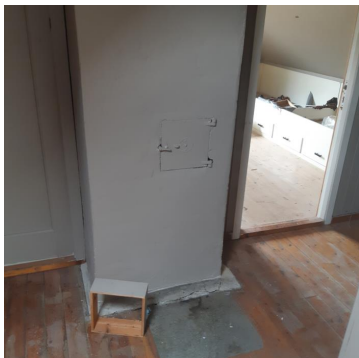
Feieluke på loft og kjeller

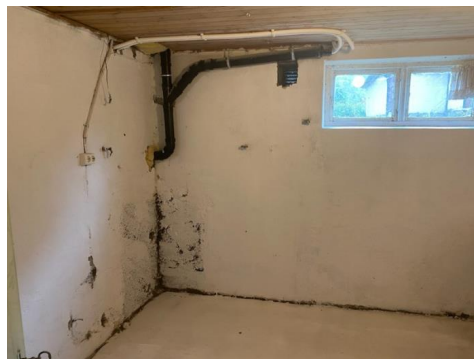
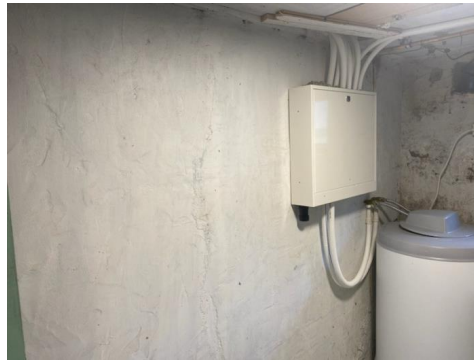
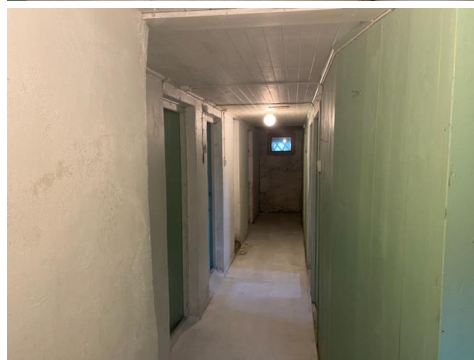
Det er betongvegger over alt og hulltaking er ikke nødvendig.
Men det er stor usikkerhet vedr. event. fukt i bjelkelaget.

Det er veldig mye saltutslag på murvegger og murgulv som tyder på stor fuktgjennomgang. Det bør tas nye fuktmålinger når kjeller er ferdig renoveret.

- Det er påvist indikasjoner på noe fuktgjennomtrenging i kjellergulv.
 - Det er påvist indikasjoner på noe fuktgjennomtrenging inn i kjellermur.
- Det er tegn etter fuktgjennomgang i murgulv og murvegger i kjeller

- Det påviste fuktnivå gir grunn til å overvåke konstruksjonen jevnlig for å se utvikling over tid, og eventuelt foreta tiltak for å unngå fuktskader.
- Hvis kjeller skal innredes, må muren fuktsikres på utsiden.

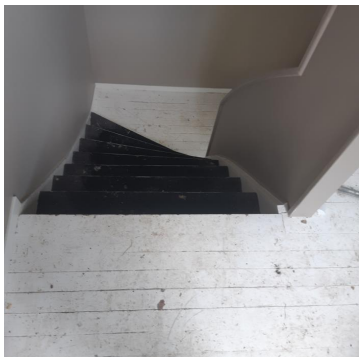
Trapper fra byggeåret med datidens krav til høyder på rekkverk

Trapp til 2.etg.

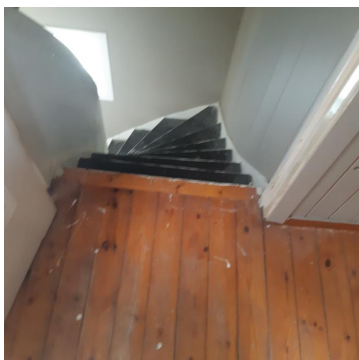
Trapp til loft (75 cm bred)

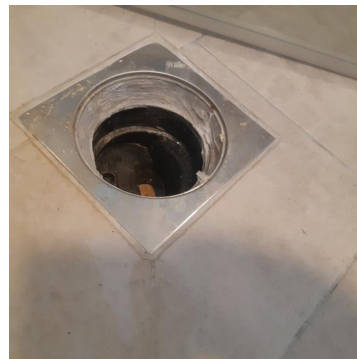
Smøremembran er klemt under klemring i sluk

Membran smurt ned i sluk

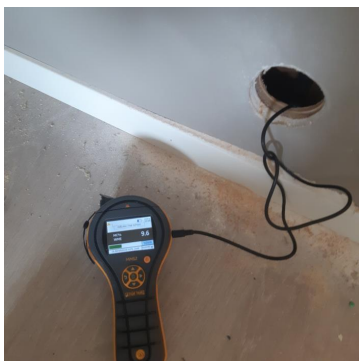
Utført hulltaking og fuktmålinger viste bare tørre verdier

Hulltaking og fuktmåling på gang inn mot bad

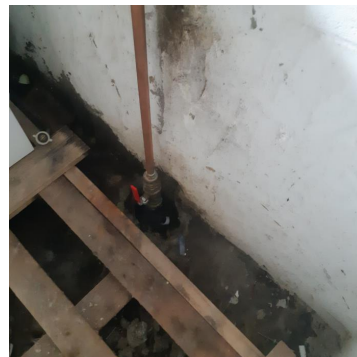
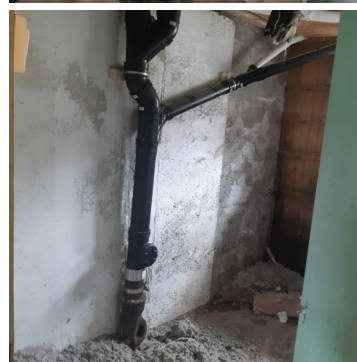
Utvendig vann og avløpsledninger er IKKE sjekket.

Det er også ukjent om/når de ble skiftet.

- Mer enn halvparten av forventet brukstid er passert på utvendige avløpsledninger.
- Mer enn halvparten av forventet brukstid er passert på utvendige vannledninger.

- Det er ikke behov for utbedringstiltak siden anlegget fungerer i dag, men ut ifra alder kan skader plutselig oppstå på eldre anlegg.
- Avløpsanlegget må sjekkes.
