# Ullveien 30 0791 OSLO

## Tilstandsrapport Eierskifte

Boligtype: Rekkehus

Rapportdato: 27.11.2025 (Gyldig til 27.11.2026)

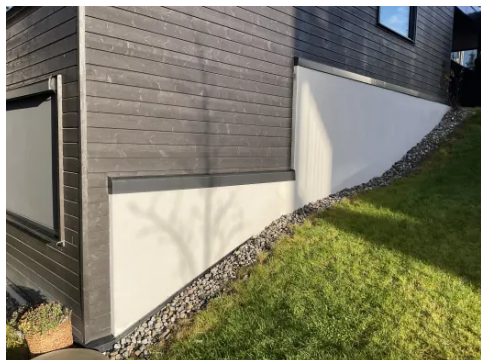
### 6.2 Grunnmur og fundament

Er det påvist sprekker/riss eller skader? Nei

Det er ingen nøyaktig kjennskap til hvilken type byggegrunn det er på eiendommen. Antatt fundamentert på fast grunn eller faste komprimerte masser.

Grunnmuren er godt vedlikeholdt.

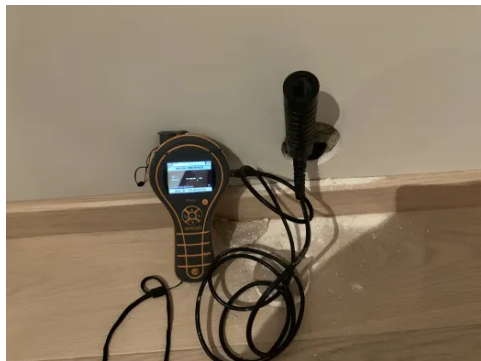
### 6.3 Rom under terreng

| Det er foretatt hulltaking i nedre del av vegg i oppholdsrom. | |
| Ved fuktmåling i treverk i forbindelse med hulltaking, måles det et fuktinnhold som er under faregrensen for utvikling av skader. | |

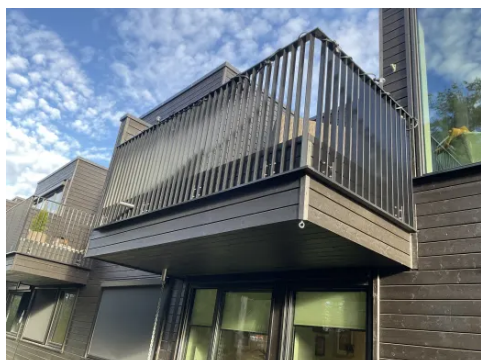
## 6.4 Balkong, terrasse, platting

| Balkong i trekonstruksjon på ca. 13 m2 med utgang fra spisestuen. | |
| Høyden på rekkverket er ca. 105 cm. | |
| Balkongen er antatt teknet med papp. Tekningen er ikke besiktiget pga. oppforet tregulv. | |

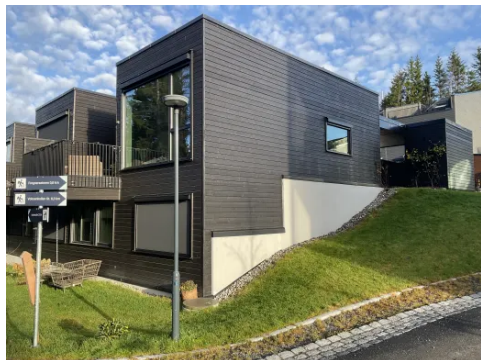
## 6.6 Yttervegger

| Det er antatt murkonstruksjon i deler av underetasjen. Resten av boligen er med liggende panel. | |
| Fasadene er godt vedlikeholdt. | |

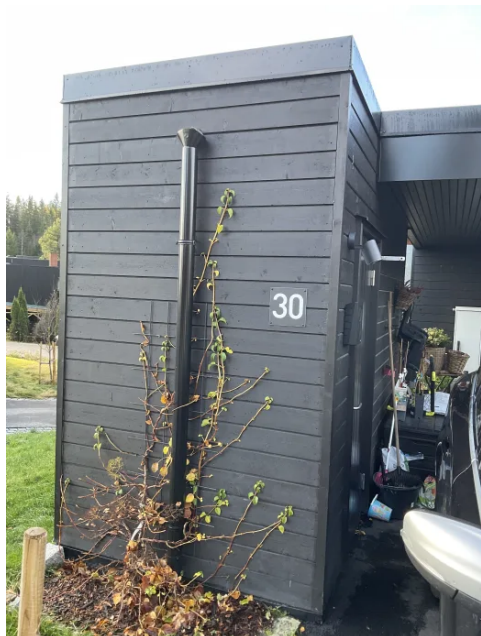
## 6.7 Renner og nedløp

| Er det synlige skader på renner/nedløp? | Nei |
| Det er taknedløp i stål med utkast. | |

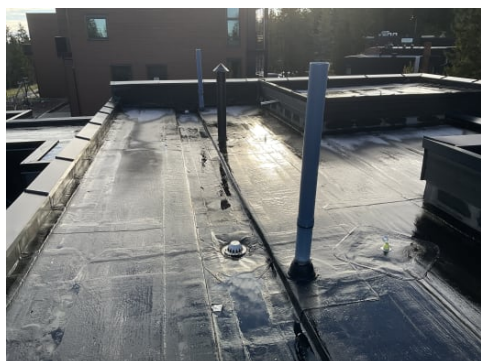
## 6.8 Takkonstruksjon

| Er det tegn til svanker, skjevheter eller symptom på konstruksjonssvikt i takflaten? | Nei |
| Det er flatt tak tekket med takpapp. | |

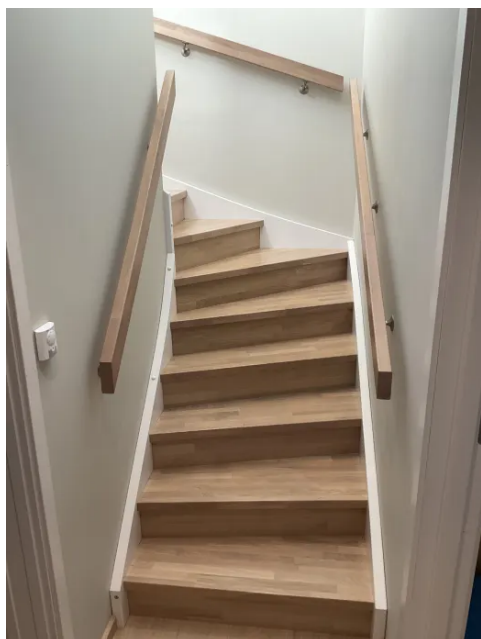
## 6.13 Trapp

Innvendig trapp er en lukket tretrapp fra byggeår.

Trappen er godt vedlikeholdt.

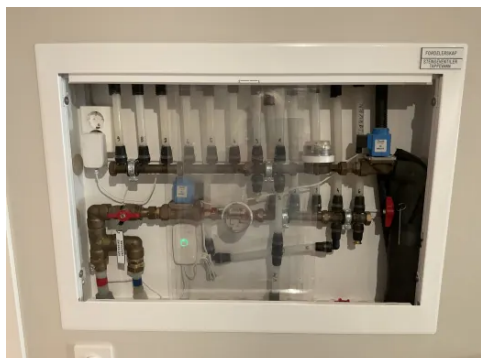
## 6.15 Vannledninger

Fordelerskap er plassert på oppholdsrom i underetasjen.

Det er stoppekraner i fordelerskapet.

Det er lekkasjestoppere i fordelerskapet med føler til kjøkkenbenken.

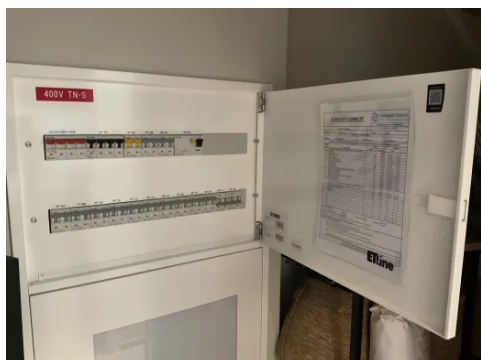
## 6.16 Elektrisk

Sikringsskapet er plassert i boden med automatsikringer.

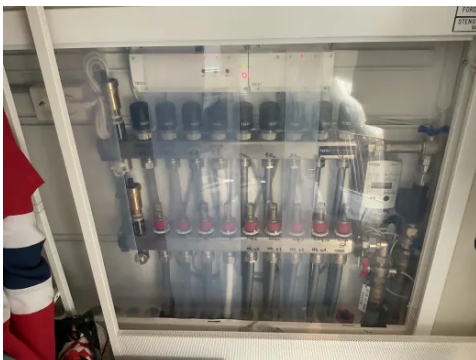
## 6.17 Vannbåren varme

| Det er vannbåren gulv i alle rom bortsett fra badene. | |

Fordelerskapet er plassert i gangen i 1. etasje.

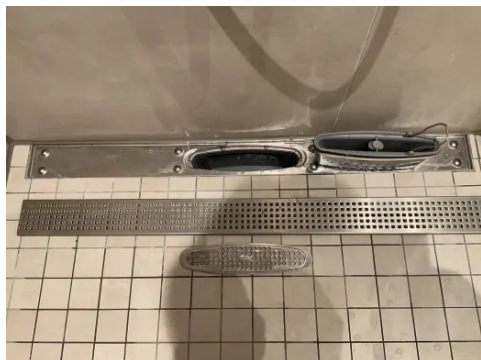
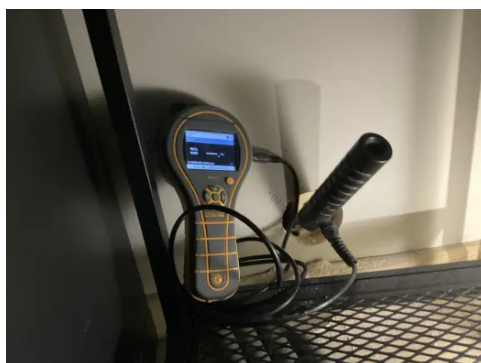
## 6.19 Våtrom: Bad/wc underetasje.

| Beskrivelse | |
|---|---|
| Det er ikke etablert noen dreksåpning for synliggjøring av eventuelle lekkasjer fra innebygd systerne. Eier foreviste dokumentasjon på godkjent løsning uten dreksåpning. | |

Undersøkelsen viser ingen tegn til skader eller fukt i konstruksjonen.

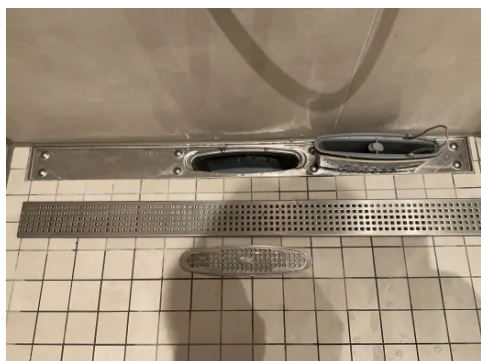
## 6.20 Våtrom: Bad/wc 1. etasje

| Det er ikke etablert noen dreksåpning for synliggjøring av eventuelle lekkasjer fra innebygd susterne. Eier foreviste dokumentasjon på godkjent løsning uten dreksåpning. | |

Det er utført søk med fuktindikator i overflater med synlig tettesjikt (fliser, belegg, tapet, baderomsplater) i og omkring våtsoner. Undersøkelsen viser ingen tegn på fukt.
