# Tilstandsrapport

Enebolig

Bjørnebærsvingen 17, 4824 BJORBEKK

Befaringsdato: 04.03.2026

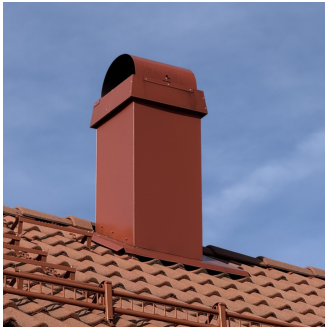
Pipebeslaget er mangelfullt tilpasset ned mot taksteinen.

Årsak:

Utførelse

Økt risiko for vanninntrengning og snøinndriv i overgangen mellom pipebeslaget og taktekingen, noe som kan medføre fuktskader i undertaket eller takkonstruksjonen.

Pipebeslag

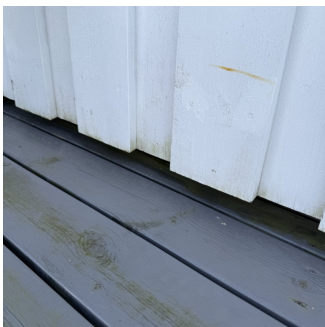
Kledningen på nordveggen har liten avstand mellom nedre kant av kledning og terrassedekket.

Det er registrert sprekkdannelse i nedre del av enkelte kledningsbord, noe som indikerer fuktopptrekk i bunnen av kledningen grunnet manglende overflatebehandling.

Liten avstand til terrassen medfører økt fuktbelastning på kledningen ved nedbør og manglende vedlikehold med hensyn til maling.

Økt risiko for råteskader og redusert levetid for kledning.

Liten avstand til terrasse og noe sprekker i bunn av kledning.

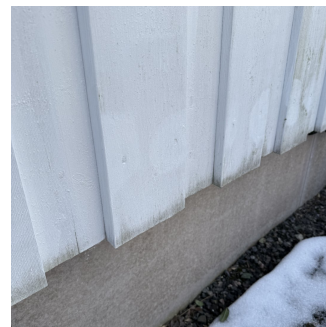
Sprekker i enkelte bord.

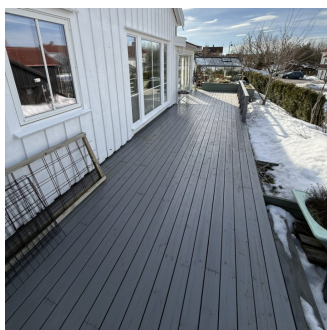
Terrasse

Har normal elde og slitasje iht. alder.

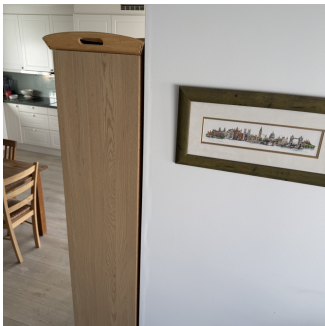
I stue i 1. etasje og i gangen i 2. etasje er enkelte utvendige gipshjørner delvis løsnet, noe som gir synlige ujevnheter på overflaten.  
Ved kottdøren i gangen i 2. etasje er det registrert et overflateriss.

Delvis løsnete gipshjørnene og overflateriss vurderes å skyldes bevegelser i overflater eller normale materialbevegelser over tid.

Gipshjørne i stue.

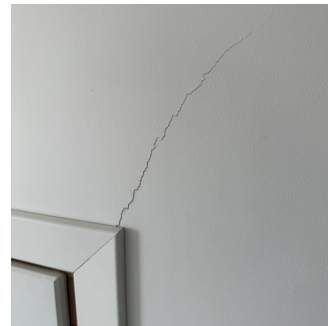
Riss i overflate i gang på loft

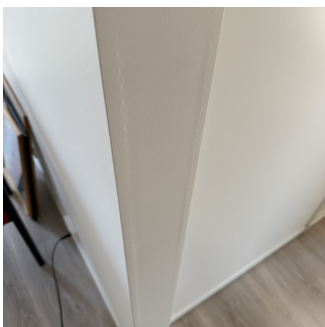
Gipshjørner i gang loft

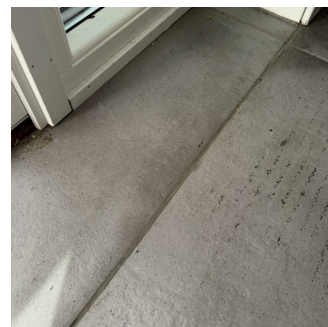
Gangen i 1. etasje har flislagt gulv.  
Flisene helt imot ytterdøren har bom og fremstår som løse, og det er registrert noe sprekkdannelse i fugene.

Liten limdekning under fliser ved ytterdør.

Løse fliser og sviktende fuger kan føre til ytterligere svekkelse av gulv overflaten og økt risiko for at fliser løsner helt.

Flis ved ytterdør

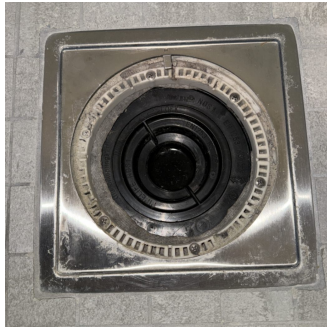
Sluk i dusj

Membran er synlig i sluk, og det må forventes at membran er montert i alle våtsoner.

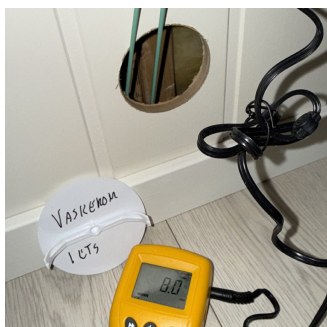
Hulltaking er foretatt uten å påvise unormale forhold.

Hulltakingen er utført i veggen bak dusj i soverom.

Undersøkelsen viser følgende oppbygging fra soverom: plate, 48mm påforing, reisverk, isolasjon og rupanel.

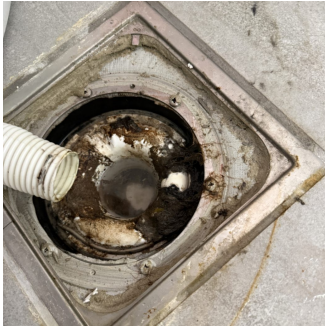
Sluk under badekar

Membran er synlig i sluket under badekaret.

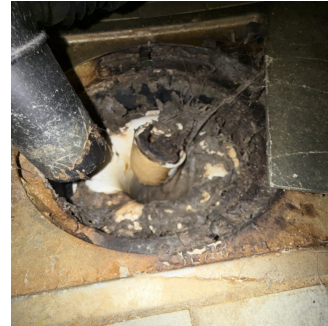
Sluk under dusjkabinett

Sluket under dusjkabinettet er kun delvis innsisert, grunnet redusert tilgang under dusjkabinett.

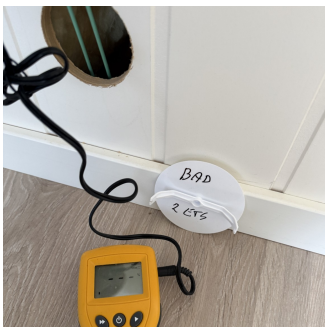
Hulltaking er foretatt uten å påvise unormale forhold.

Hulltakingen er utført i veggen bak dusj i soverom.

Undersøkelsen viser følgende oppbygging fra soverom: plate, reisverk, isolasjon og rupanel.

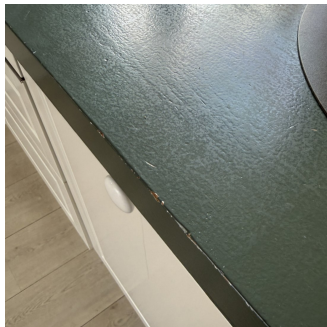
Benkeplaten har enkelte avskallinger i overflatebehandlingen.

Slitasje

Hovedsakelig estetisk betydning.

Malt benkeplate

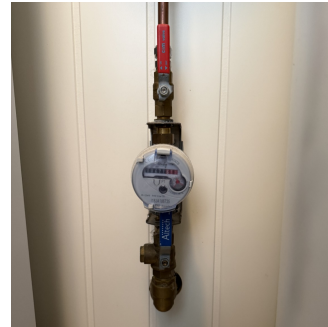
VVS er med rør i rør system, vannskap og stoppekran er plassert i bod.  
Stoppekran er ikke funksjonstestet.
