# Tilstandsrapport

Fritidsbolig

Austra Lia 11, 4460 MOI

Befaringsdato: 14.05.2025

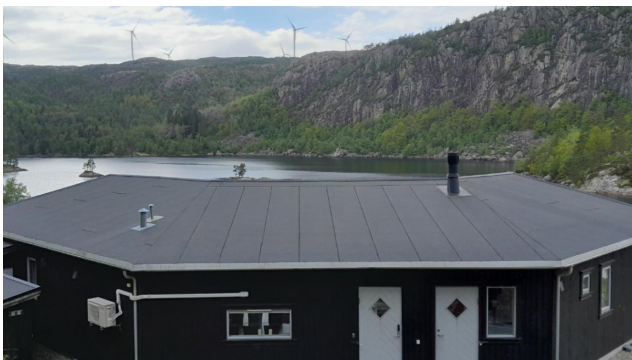
Taktekkingen er av takpapp. Taket er besikttet fra bakkenivå.

- Mer enn halvparten av forventet brukstid er passert på taktekkingen.

- Overvåk tilstanden jevnlig. For å få tilstandsgrad 0 eller 1 må tekkingen skiftes ut, men tidspunktet for når dette er nødvendig er vanskelig å si noe om.

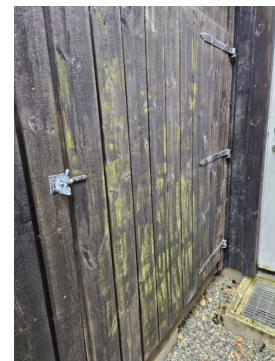
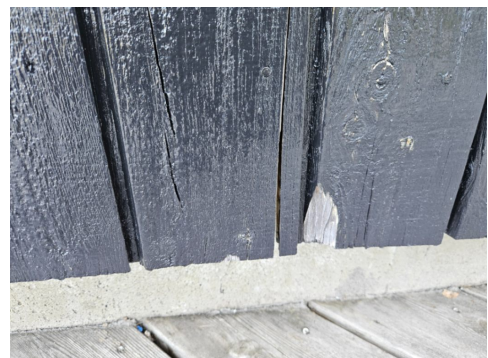
Det må påregnes overflatebehandling. Det er observert soltørk, grønske og slitasje .

Det må påregnes overflatebehandling.

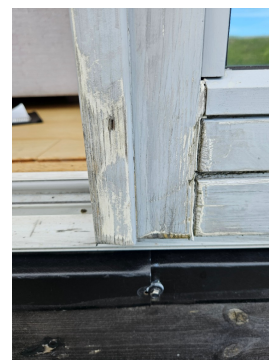
Terrasse døren viser tegn til skade nederst på høyre side av dørblad.

Terrassedøren har skade i nedre del

For å oppå TG0/1 må det foreta utbedringer av utvendige dører.

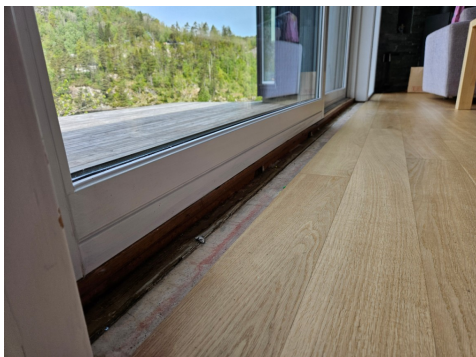
Terskel til terrasse døren er fjernet. Det er tegn til tidligere fuktighet, men ble ikke registrert fuktighet på befæringsdato.

Terskel til terrassedør er fjernet

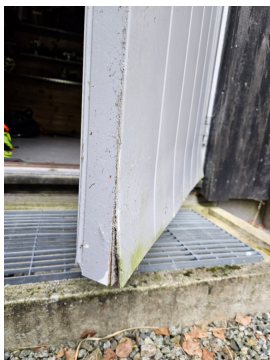
Dør til bod har fuktsvelling i nedre del av dørblad.

Nedre del av dørbladet til boden sveller

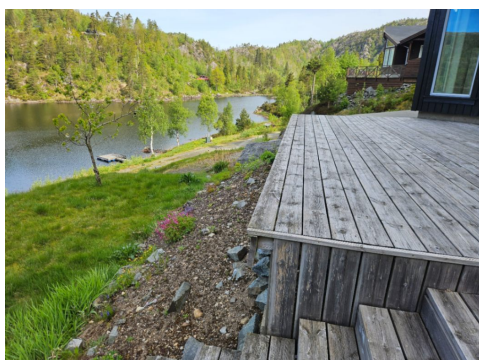
- Det er ikke montert rekkverk.

Overflater bærer preg av utsatt vedlikehold.

Bildet viser manglende rekkverk

- Rekkverk må monteres for å lukke avviket.

Det anbefales overflatebehandling.

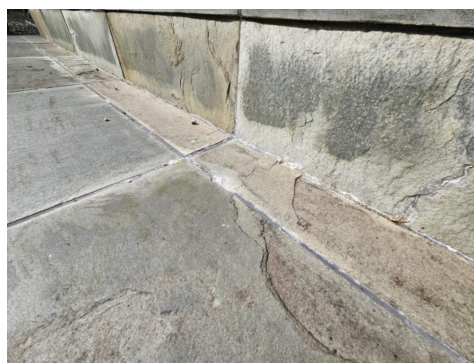
Det er observert kalkutslag på trappen til inngangspartiet.

Bildet viser kalkutslag.

Behov for utbedring bør vurderes.

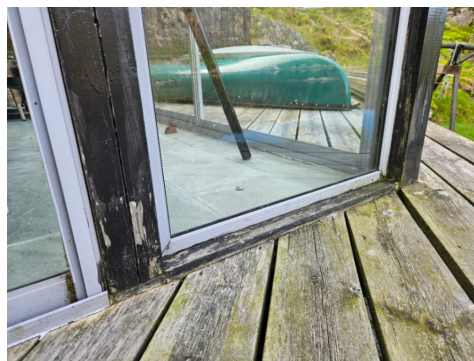
Innglasset terrasse/hagestue har behov for vedlikehold/utbedring.

Bildet viser kontraksjon i trevirke med behov for vedlikehold/utbedring.

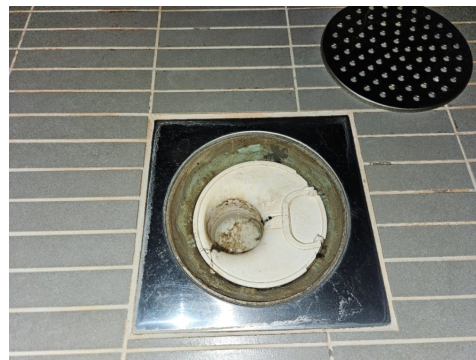
Det er plastsluk og smøremembran med ukjent utførelse.

- Mer enn halvparten av forventet brukstid er passert på membranløsningen.

- Overvåk tilstanden jevnlig. For å få tilstandsgrad 0 eller 1 må tettesjiktet skiftes ut, men tidspunktet for når dette er nødvendig er vanskelig å si noe om.

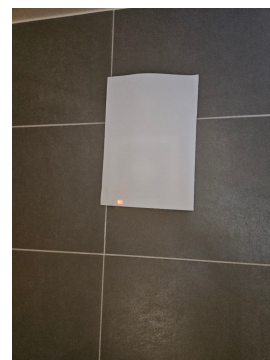
Bildet viser god avtrekk ved papirtest

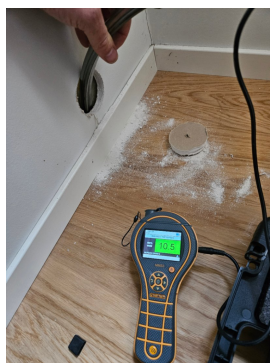
Hulltaking er foretatt uten å påvise unormale forhold. Hulltaking er foretatt ved/i tilstøtende soverom.

Fuktsøk fra tilstøtende soverom

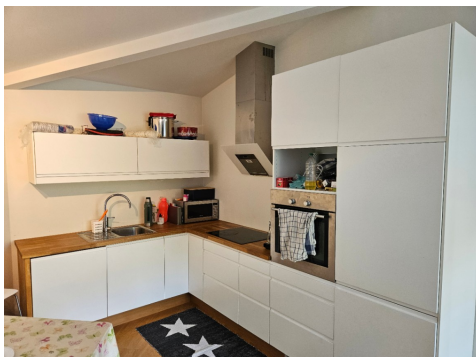
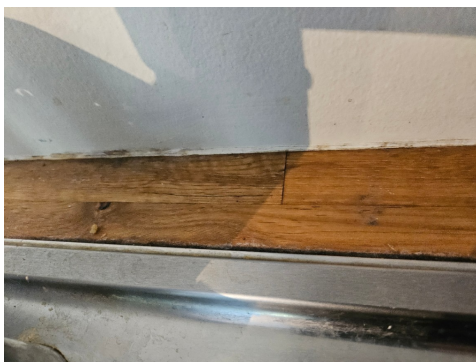
Det er observert bruksslitasje bak vask

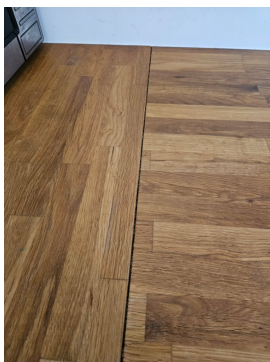
Skjøten i benkeplatene kan med fordel fuges

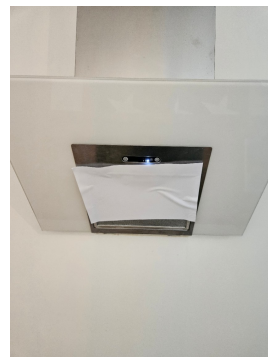
Bildet viser god avtrekk ved papirtest

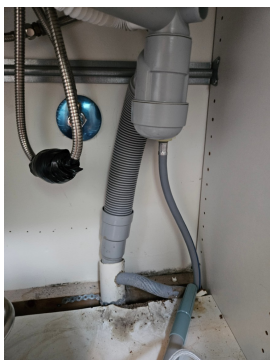
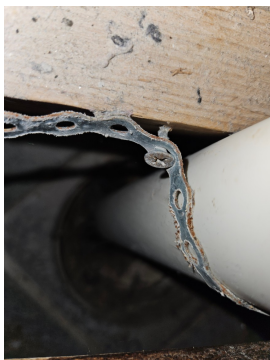
Sluk er plassert under benkeskap og er derav ikke tilgjengelig for inspeksjon.

Bildet viser sluk under skap. Denne er ikke tilkommelig for inspeksjon

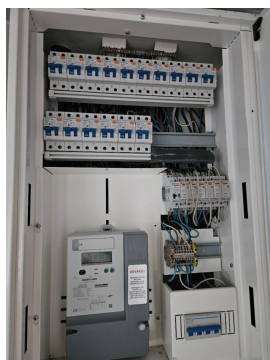
Det virker til å mangle deksler rundt sikringer i sikringsskap. Det anbefales gjennomgang av kursfortegnelser, da det er flere kursfortegnelser og forklaringer i sikringsskapet.

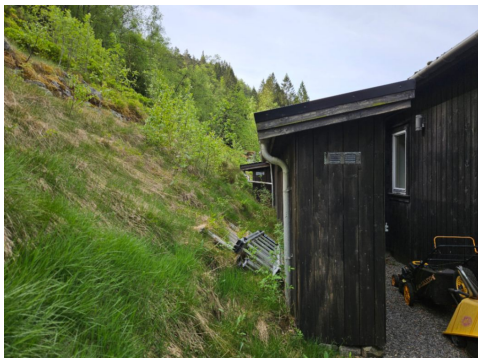
Bildet viser terreng mot bygningsmasser

- Det bør foretas terrengjusteringer.
