# Tilstandsrapport

📍 Bjønnavegen 21, 7670 INDERØY

# gnr. 197, bnr. 45

Rapportdato: 15.09.2025

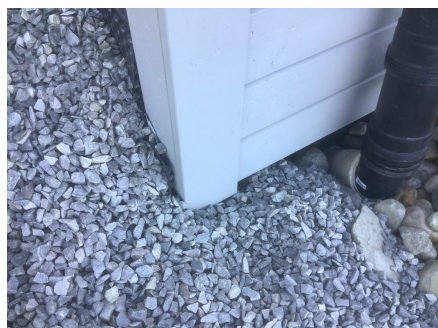
Dette kan føre til fukt i underkant kledning.

Utføre terrengjustering.

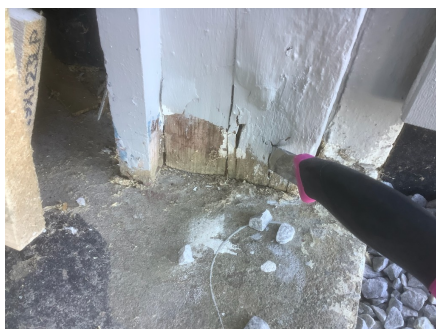
Kostnadsestimat er satt ut i fra bytting av stolpe ved port.

**Kostnadsestimat: Under 10 000**

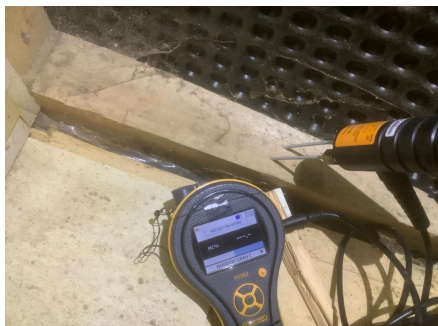
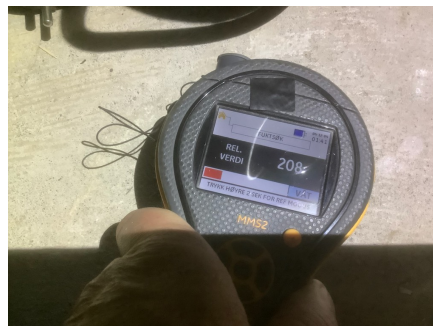
Ved stikkprøvekontroll med fuktindikator på fritt eksponerte flater, og erfaringsmessig utsatte steder ble det registrert forhøyede fuktindikasjoner i gulv og grunnmur.

Fukt i gulv skyldes sannsynlig kapillærsug (fuktopptrekk) fra grunn.

Dette på grunn av manglende fuktsikring mot grunn, noe som ikke ble vanlig før ca. 1980, samt manglende / sviktende fuktsikring og drenering rundt boligen.

Løpende observasjon av rom under terreng anbefales.

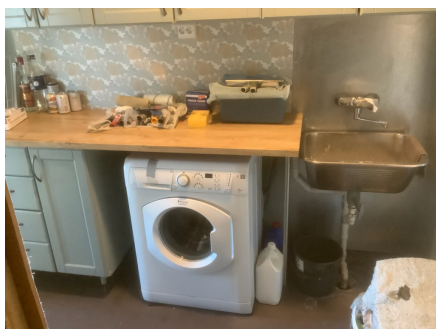
- Manglende oppgradering av våtrommet medfører høy risiko for at konstruksjonene ikke vil tåle vanlig bruk av vann eller lekkasjer. Selv om det er dusjkabinett, er det fortsatt en betydelig risiko for at våtrommets konstruksjoner ikke tåler lekkasjer. Dette kan føre til fuktskader på tilstøtende konstruksjoner.
- Våtrommet har behov for omfattende oppgraderinger. For å sikre en løsning som oppfyller gjeldende krav, bør tettesjikt, sluk og røropplegg oppgraderes og dokumenteres.
- Våtrommet må totalrenoveres. Alle forhold med tettesjikt, våtsone, sluk m.m. må dokumenteres.

**Kostnadsestimat: 100 000 - 300 000**
