# Tilstandsrapport

📍 Bjønnavegen 21, 7670 INDERØY

# gnr. 197, bnr. 45

Oppdragsnr.: 14432-2270

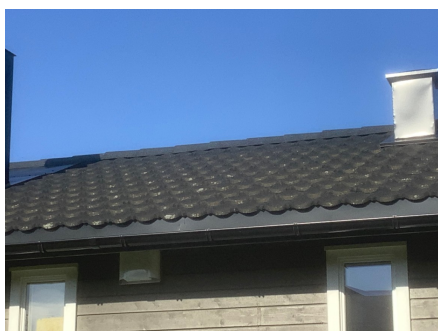
### TG 2 Takteking

Registrert noe lav på taktekingen, dette er uheldig med tanke på at dette forkorter levetiden på ytterteking.

Selger opplyser at det er pålagt et middel for å fjerne dette.

Det er behov for fortløpende vedlikehold.

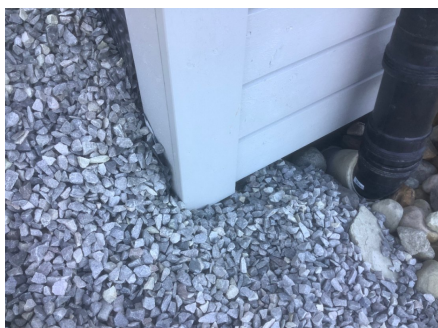
Kledning / hjørnebord mot nord vest.

### TG 2 Veggkonstruksjon - 2

Registrert liten avstand mellom kledning og terreng.

Dette kan føre til fukt i underkant kledning.

I h.h.t. anbefalinger fra Byggforsk bør avstanden fra underkant av kledningen til terrenget generelt være minst 0,3 m. Avstanden kan reduseres til 0,1 m på steder uten spesielt store slagregns påkjenninger, dersom det er takrenner på huset, godt takutstikk og terrengoverflaten består av relativt grove masser slik at det ikke spruter fra jord eller vanndammer.

Utføre terrengjustering.

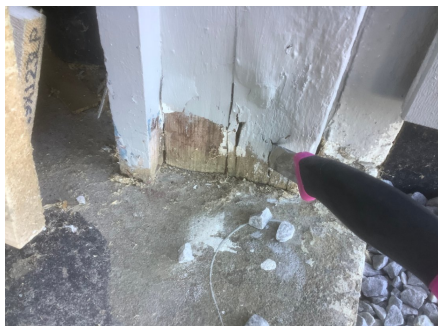
## TG 2 Andre utvendige forhold

Registrert råte i stolpe ved port.

Det er behov for utbedringer.

Kostnadsestimat er satt ut i fra bytting av stolpe ved port.

**Kostnadsestimat: Under 20 000**

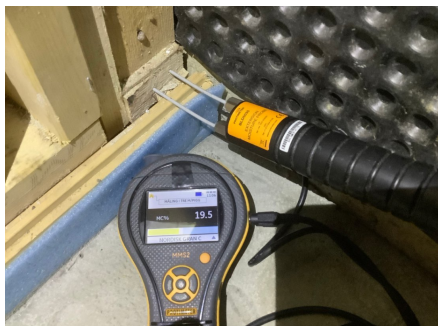
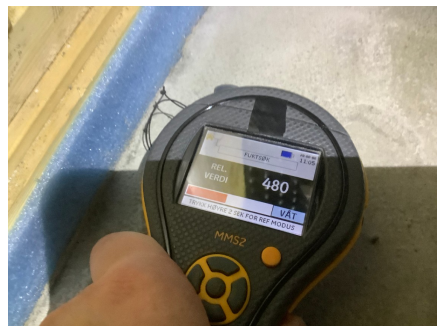
Ved stikkprøvekontroll med fuktindikator på fritt eksponerte flater, og erfaringsmessig utsatte steder ble det registrert forhøyede fuktindikasjoner i gulv og grunnmur.

Fukt i gulv skyldes sannsynlig kapillærsug (fuktopptrekk) fra grunn.

Ved piggmålinger i utforet vegg ble det registrert forhøyede fuktverdier noe som indikerer på fuktig trevirke og skjulte skader kan ikke utelukkes.

En kan ikke utelukke at det er skjulte skader og høye fuktverdier i andre utforede/oppforede konstruksjoner i kjelleren.

Løpende observasjon av rom under terreng anbefales.
