# Folke Bernadottes vei 6 0862 OSLO

## Tilstandsrapport Eierskifte

Boligtype: Leilighet i boligblokk

Byggeår: 1961

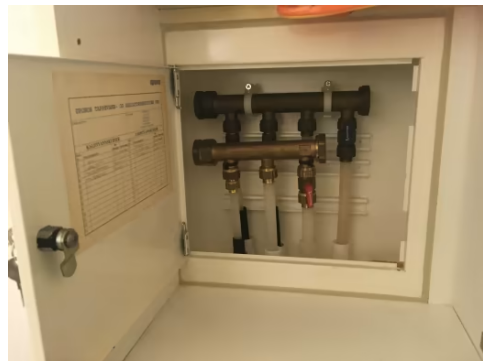
Fordelerskap på bad.

Fordelerskap på bad. Se bilde.

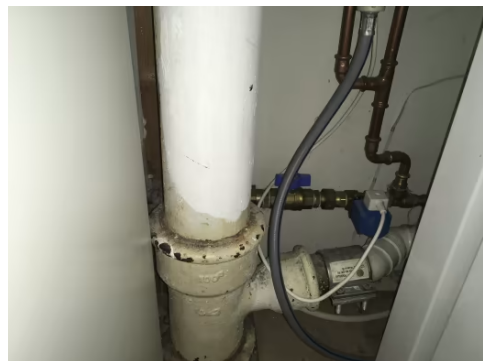
Hovedstoppekran plassert i innvendig bod.

Stoppekraner for bad i fordelerskap. Hovedstoppekran i innvendig bod. Se bilder.

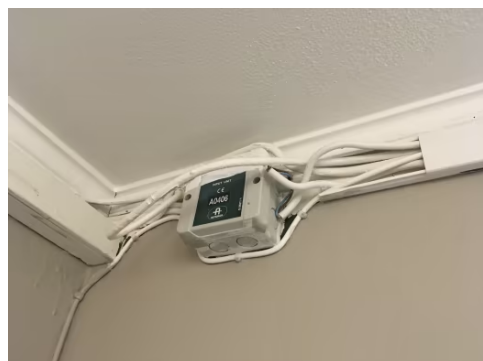
Koblingsboks i himling - entre.

| Kabler ved koblingsboks i entre er løse og uten hylse. Se bilde. | |
| Det er ikke fremlagt samsvarserklæring på elektrisk arbeid/anlegg montert etter 01.01.1999. Løse/uisolerte kabler ved koblingsboks i entre. Se bilde. | |

| Med bakgrunn i de registrerte avvik bør det gjennomføres en utvidet el-kontroll av en kvalifisert elektrofaglig person. Samsvarserklæring på utført arbeid bør fremskaffes. | |

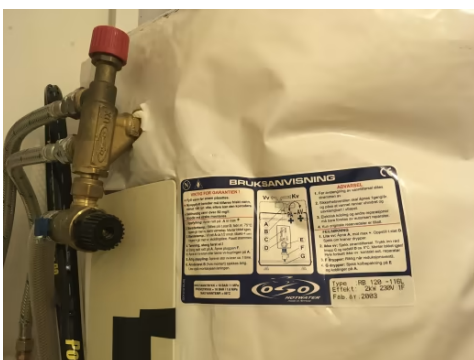
Varmtvannsbereder montert i innvendig bod.

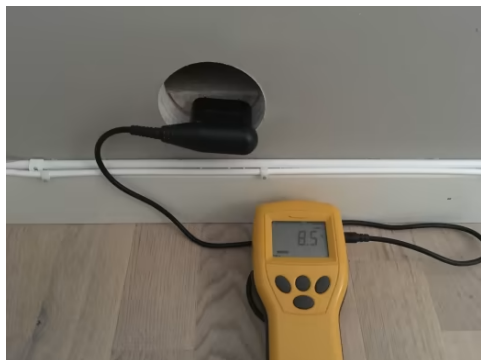
Hulltaking mot våtsone. Vektprosent 8.5. Tørt.

Hulltaking utført dra stue mot våtsone dusj. Ingen indikasjoner på fukt i konstruksjonen. Se bilde.
