# Tilstandsrapport

Fritidsbolig

Rolfseideveien 58, 1894 RAKKESTAD

Befaringsdato: 24.06.2024

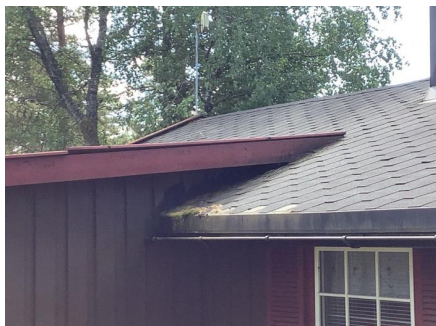
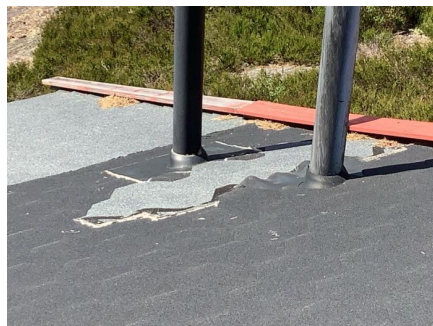
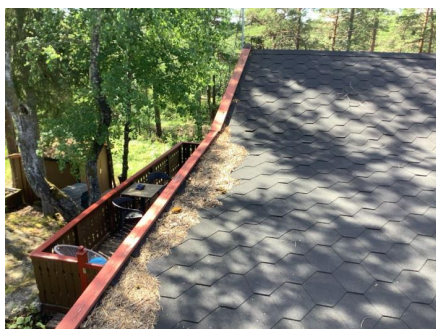
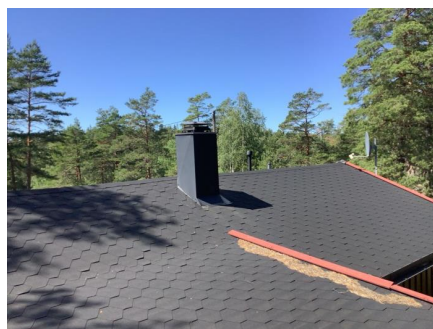
### 📍 TG 2 Taktekking

- Mer enn halvparten av forventet brukstid er passert på taktekingen.

- Tidspunkt for utskiftning av takteking nærmer seg.
- Overvåk tilstanden jevnlig. For å få tilstandsgrad 0 eller 1 må tekingen skiftes ut, men tidspunktet for når dette er nødvendig er vanskelig å si noe om.

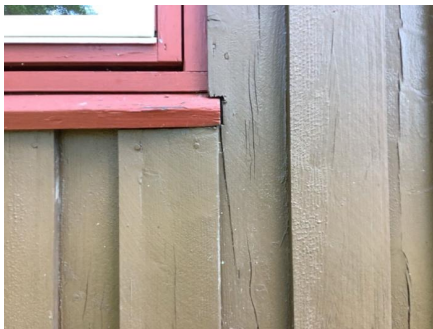
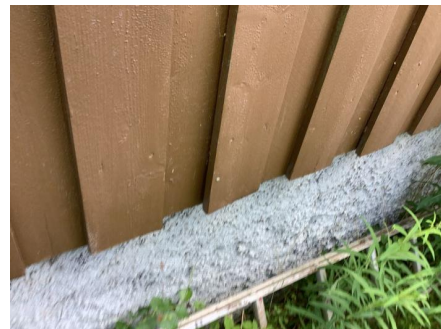
### 📍 TG 2 Veggkonstruksjon

- Det er værslitt/opsprukket trevirke/trepaneler.

- Det må foretas tiltak for å lukke avviket.

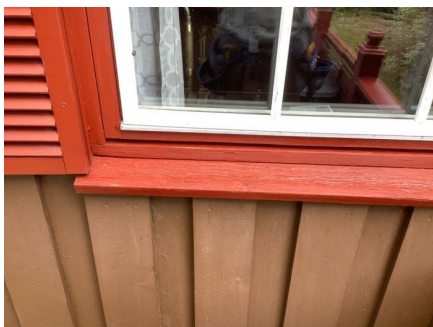
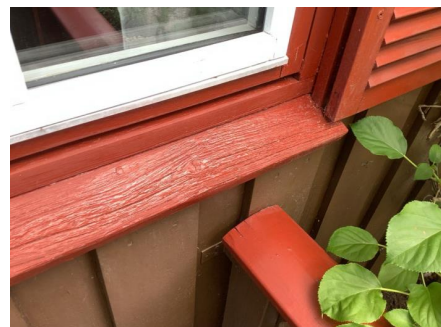
## TG 2 Vinduer

- Det er påvist avvik rundt innsetningsdetaljer.

Det er ikke montert vannbrettbeslag på vinduer, noe som øker risikoen for fuktinntrengning i veggen.

- Det bør gjøres tiltak for å lukke avviket.

Beslag bør monteres.

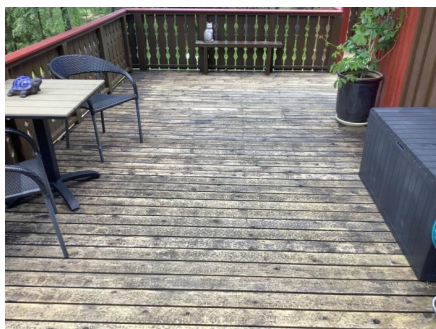
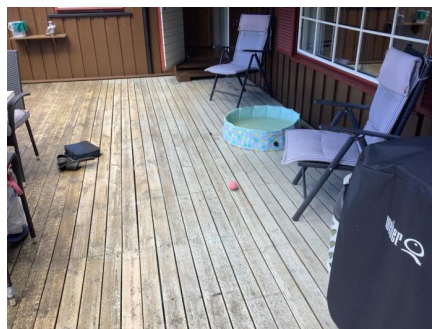
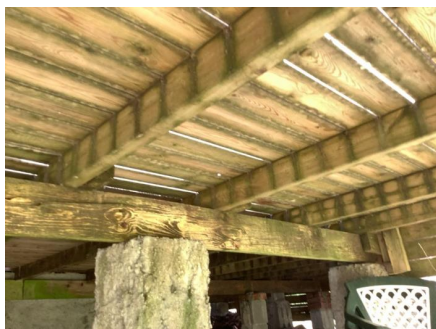
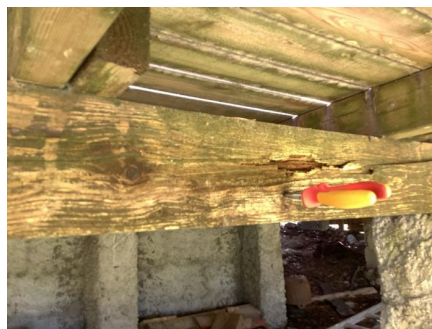
## 📍 TG 3 Balkonger, terrasser og rom under balkonger

- Det er påvist fukt/råteskader i konstruksjonen.
- Rekkverket er for lavt i forhold til dagens krav til rekkverkshøyder.
- Det er værslitt/oppsprukket trevirke/trepaneler.
- Konstruksjonene har skjevheter.

Råteskader i bæring.

- Det er ikke krav om utbedring av rekkverkshøyde opp til dagens forskriftskrav.
- Råteskadede konstruksjoner må skiftes ut.

Kostnadsestimat: 10 000 - 50 000

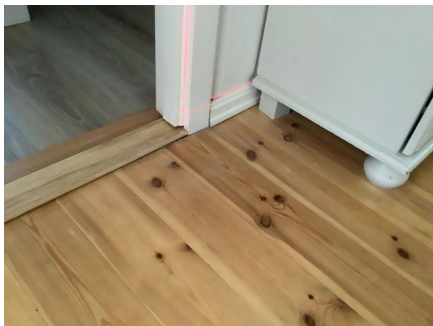
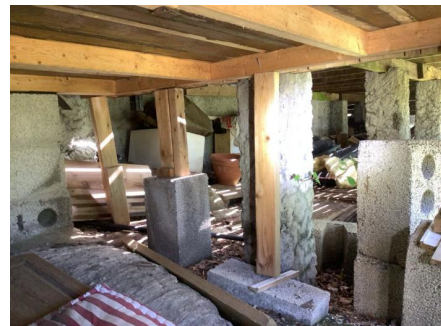
### TG 3 Etasjeskille/gulv mot grunn

- Målt høydeforskjell på over 15 mm gjennom hele rommet. Tilstandsgrad 2 gis med bakgrunn i standardens krav til godkjente måleavvik.
- Målt høydeforskjell på over 20 mm innenfor en lengde på 2 meter. Tilstandsgrad 3 gis med bakgrunn i standardens krav til godkjente måleavvik.
- Målt høydeforskjell på over 30 mm gjennom hele rommet. Tilstandsgrad 3 gis med bakgrunn i standardens krav til godkjente måleavvik.

Enkel utføresle. Utbedring må gjøres.

- For å få tilstandsgrad 0 eller 1 må høydeforskjeller rettes opp. Det vil imidlertid sjelden være økonomisk rasjonelt som et enkeltstående tiltak i en bolig som dette. Dersom boligen en gang skal renoveres, kan man vurdere slike tiltak.

**Kostnadsestimat: 50 000 - 100 000**

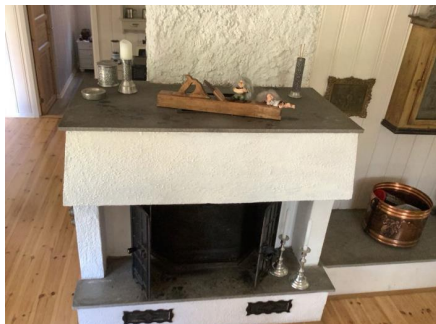
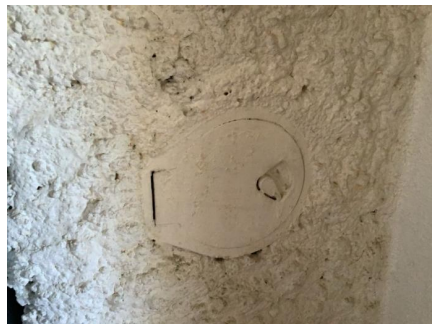
### TG 2 Pipe og ildsted

- Ildfast plate mangler på gulvet under sotluke/feieluke på pipe.
- Mer enn halvparten av forventet brukstid er passert på pipe.

Luke gikk ikke opp.

- Det bør foretas nærmere undersøkelser av pipeløp.

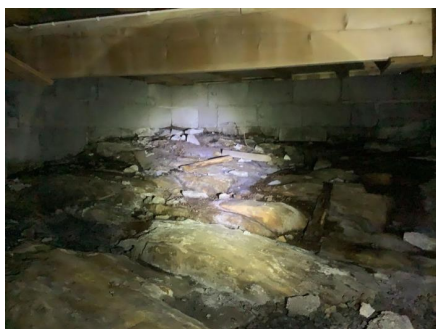
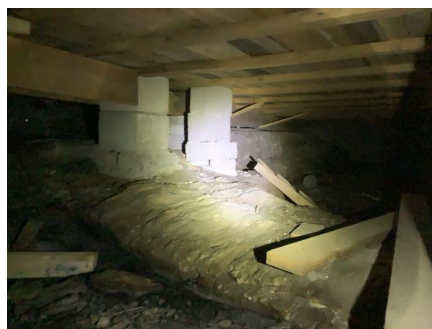
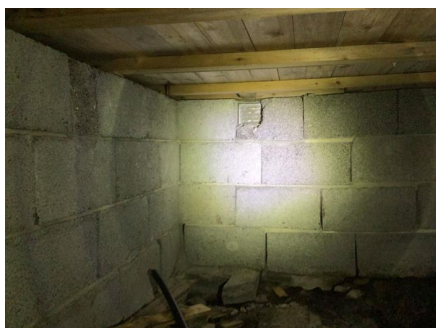
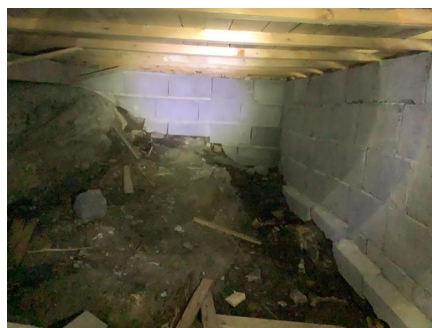
## Krypjkjeller

- Det er begrenset tilgang til hele krypkjelleren.
- Det er påvist noe provisoriske understøttelser av etasjeskiller.

- Understøttelse av bjelkelag bør utbedres.
- Ut ifra visuelle observasjoner fra de besiktigede områdene, gir det grunnlag for å forsøke å foreta grundigere undersøkelser i de mindre tilgjengelige områdene. Det kan ikke utelukkes skader i disse områdene.

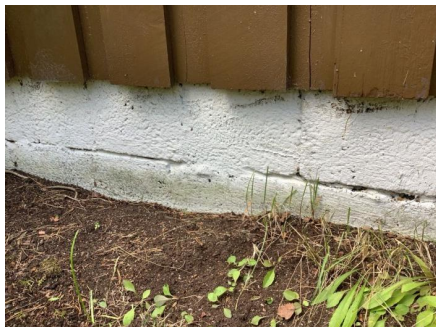
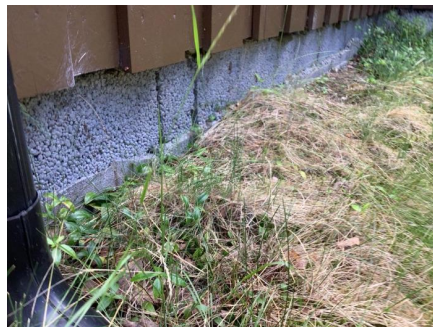
Mangler puss/slamming.

Lokal utbedring bør gjøres.

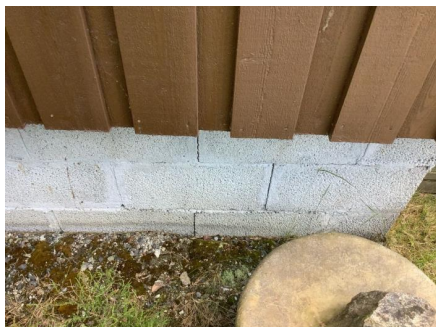
Mangler puss/slamming.

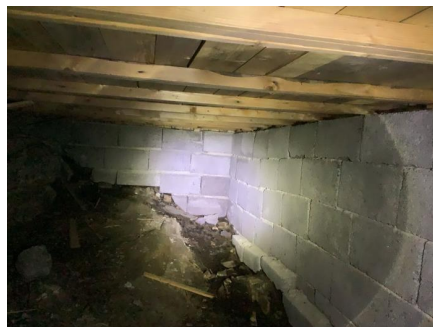
Skjevheter i grunnmur.
