# Tilstandsrapport

Trysilfjell hytteområde 543 C, 2420 TRYSIL

# gnr. 37, bnr. 812, snr. 1

Befaringsdato: 21.03.2023

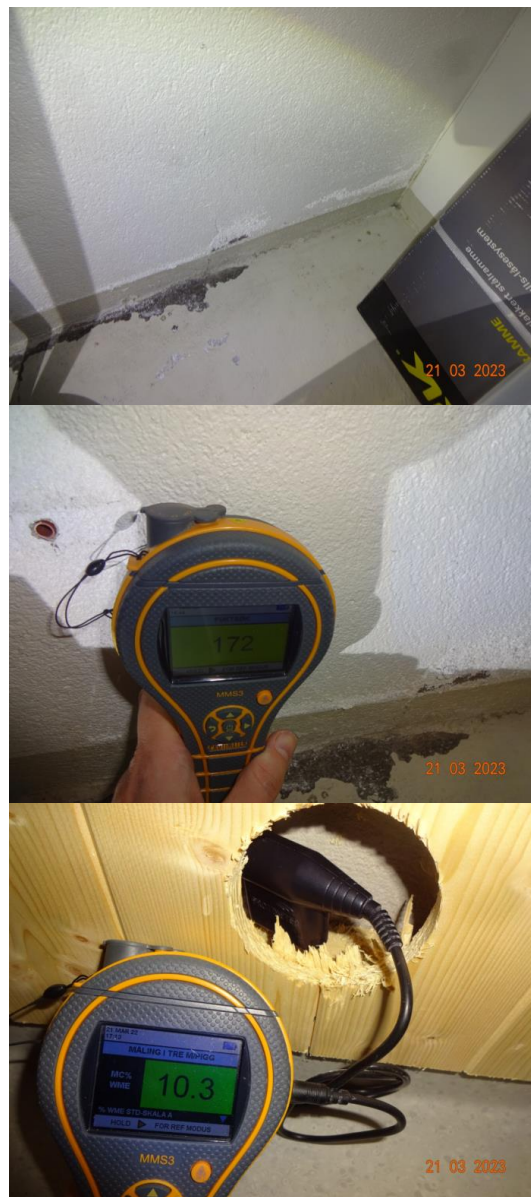
Antatt at boligen er fundamentert med støpte søiler til fast byggegrunn.  
Kjelleryttervegger antatt av murte lettklinkerblokker.  
Utført kjelleryttervegg i badstue.  
Påforede kjelleryttervegg er en risikokonstruksjon, da underliggende konstruksjonen ikke er tilgjengelig, kan skjule fukt, sprekker og diverse skader.  
Har erfaringsmessig hyppigere risiko for fuktskader.  
Hulltaking er foretatt, uten å påvise unormale forhold.

- Det er påvist indikasjoner på noe fuktgjennomtrenging inn i kjellermur.

Påvist noe saltutslag nederst på kjelleryttervegg mot terreng. Saltutslag dannes når fuktighet trenger gjennom murkonstruksjoner og transporterer saltmineraler ut til overflaten. Når vannet fordampes blir det krystalliserte saltet liggende igjen på overflaten av murverket eller betongen.  
Ved bruk fuktmåler ble det registrert noe fuktighet nederst på kjelleryttervegg.

- Det påviste fuktnivå gir grunn til å overvåke konstruksjonen jevnlig for å se utvikling over tid, og eventuelt foreta tiltak for å unngå fuktskader.

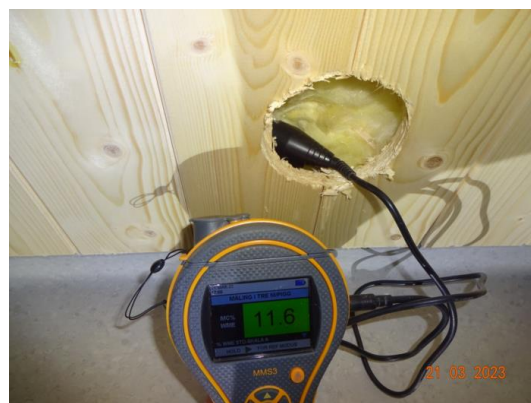
Hulltaking er foretatt nederst på delevegg mot våtsonen. Ved bruk av fuktmåler ble det ikke registrert unormale verdier.

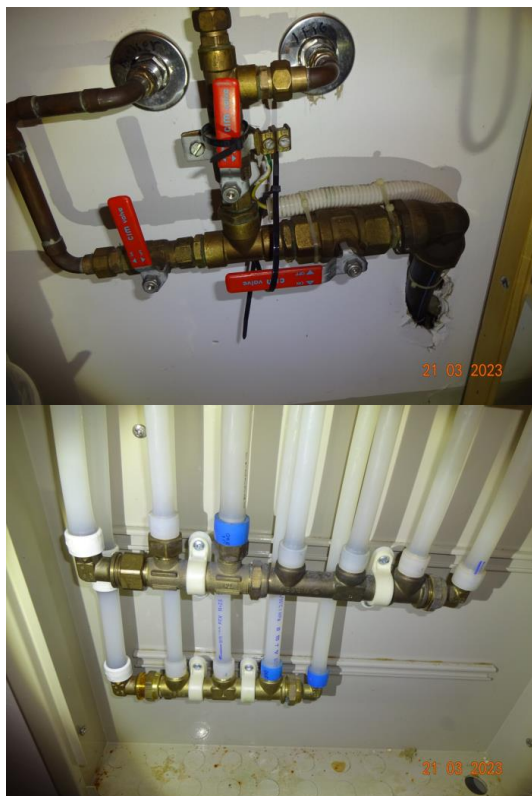
Stoppekran plassert på vaskerom/teknisk rom.  
Vannledninger av rør i rør. Del med kobberør  
To koblingskap for vannrør i vegg på vaskerom/teknisk rom.  
Etablert dreisåpning for eventuelt lekkasjevann.

- Rørkursene på rør-i-rør systemet på vannledninger er ikke merket.
- Irr på kobberør

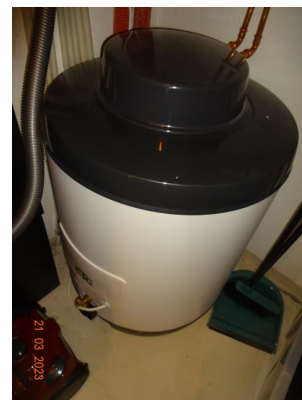
Varmtvannsbereder plassert vaskerom/teknisk rom, 113 liter.  
Montert i 2019.
