# Tilstandsrapport

Enebolig

Nedre Flatekvål 34 , 5710 SKULESTADMO

Befaringsdato: 23.03.2026

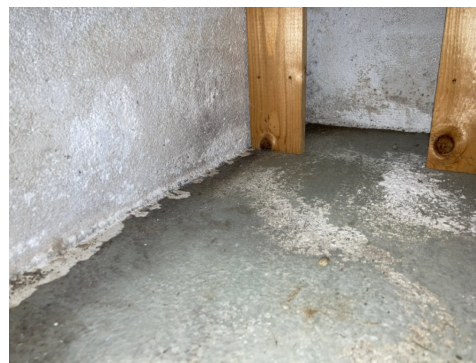
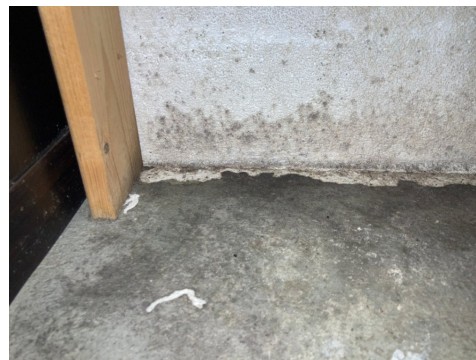
## TG 2 Rom Under Terreng

- Det er påvist indikasjoner på noe fuktgjennomtrenging i kjellergulv.
- Det er påvist indikasjoner på noe fuktgjennomtrenging inn i kjellermur.

- Det påviste fuktnivå gir grunn til å overvåke konstruksjonen jevnlig for å se utvikling over tid, og eventuelt foreta tiltak for å unngå fuktskader.

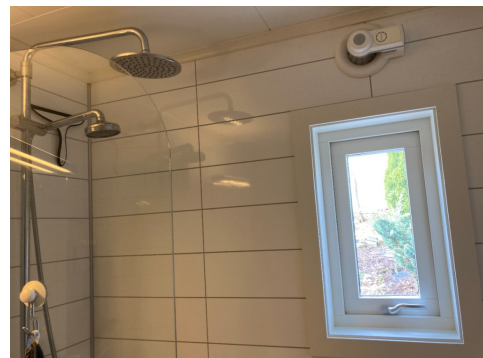
- Det er vindu/dør med ikke fuktbestandige materialer i våtsonen (ved vask, dusj, badekar, osv.), løsningen eller byggematerialet er uegnet.

- Dersom det ikke gjøres tiltak, kan dette medføre oppfukning, oppsvelling og forringelse av materialer over tid og fuktskader på tilstøtende konstruksjoner.

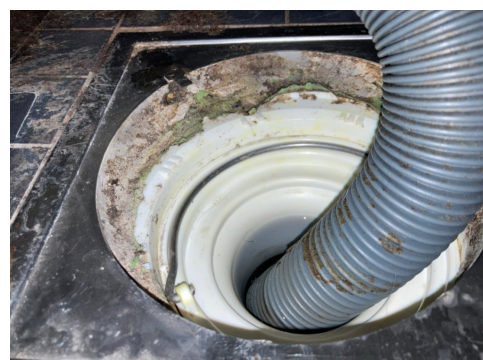
### 1. ETASJE > BAD (3,3 KVM)

- Når sluket har begrenset tilgang, er det vanskelig å rengjøre sluket og å inspisere den for å oppdage skader i membranen/fuger rundt sluket, som er avgjørende for å forhindre lekkasjer.

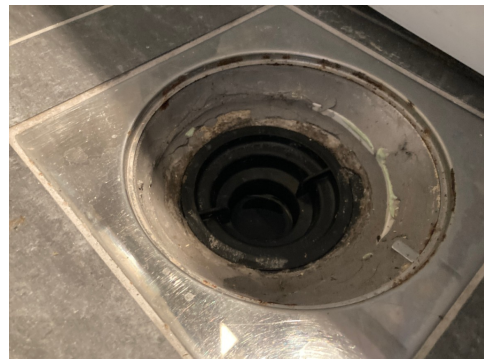
- Det er påvist at høydeforskjell fra topp slukrist til gulv/synlig topp membran ved dørterskel er mindre enn 25 mm.
- Det er påvist avvik i fallforhold til sluk i forhold til krav i forskrift på byggetidspunktet.

- Til tross for avviket i fall/høydeforskjell til sluk, vil gulvet fortsatt kunne lede vann mot sluket, men med redusert effektivitet. Dette kan potensielt øke risikoen for vannansamling i enkelte områder av badet.
