**Salgsobjekt:** Enebolig  
**Eierform:** Eiet  
**Byggeår:** 1957  
**BRA-i/BRA Total** 144/240 kvm  
**Tomtstr.:** 862 kvm  
**Soverom:** 3  
**Antall rom:** 4  
**Gnr./bnr.** Gnr. 43, bnr. 436  
**Oppdragsnr.:** 1317250143

# Innholdsrik enebolig med dobbelgarasje, flotte uteplasser og hage. Sentral beliggenhet.

Enebolig m/garasje  
Trekanten 6  
3946 Porsgrunn

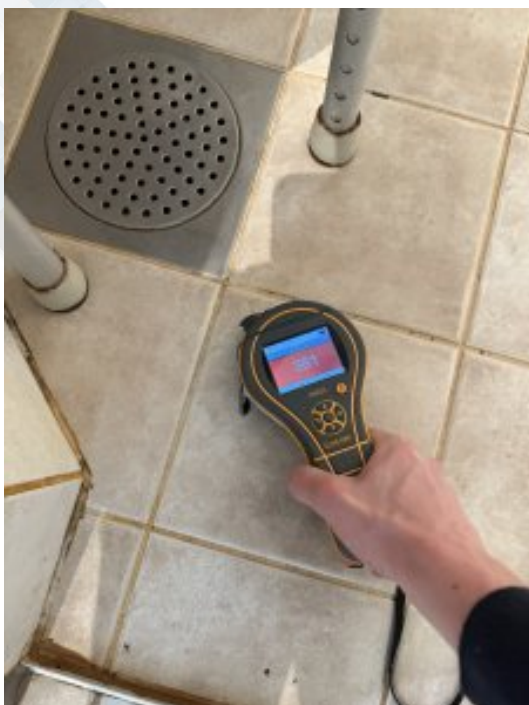
Det ble ikke foretatt hullboring i tilstøtende vegg for våtsone da veggen er plassert direkte over sikringsskap. Det ble gjennomført overflatesøk hvor det ble målt forhøyede fuktverdier. Forholdet kan indikere fuktpåvirkning i konstruksjonen og medføre økt risiko for fuktskader over tid. I tillegg har membranen passert forventet teknisk levetid, noe som ytterligere øker risikoen for redusert tetthet. Videre undersøkelser bør påregnes for å avklare årsak og omfang, samt vurdere nødvendige tiltak for å sikre tilfredsstillende fuktsikring.

TG2 vurderes da membran har passert forventet levetid og det ble målt forhøyede fuktverdier i våtsone.

**Merknader:** Forventet levetid på membran er 20 år.

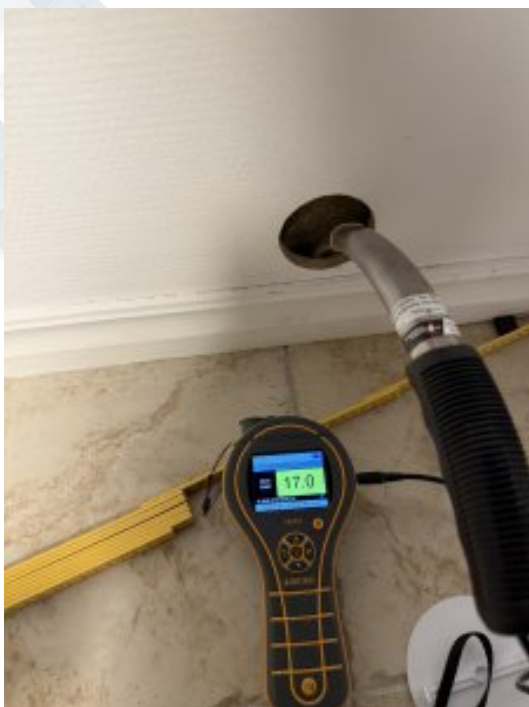
TG2 vurderes grunnet forhøyede fuktverdier i treverk og utilstrekkelig ventilering i rom under terreng.

**Merknader:** Punktet må ses i sammenheng med punkt 1.
