Tilstandsrapport

Enebolig

Løveåsen 89, 3280 TJODALYNG

Oppdragsnr.: 21510-1158

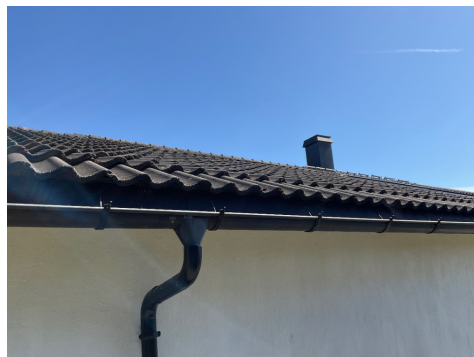
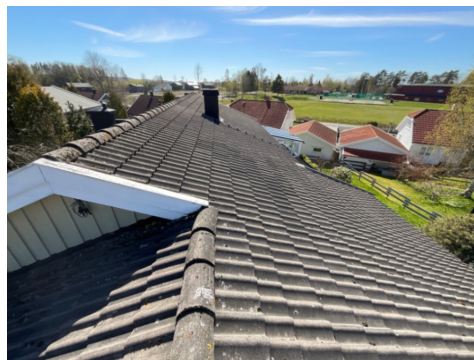
Takteking

Det er registrert fuktskjolder i taket på loftet over boligen.

Det er også registrert fuktskjolder i undertaket i garasjen og ingen oppkant med papp på vindskier.

Mer enn halvparten av forventet brukstid er passert på takstein og undertak/undertekking. Dette medfører økt risiko for tetthet og fremtidig lekkasjer.

Dersom tiltak ikke gjennomføres øker risikoen for vanninntrengning, det kan utvikles råteskader i undertak og bærekonstruksjon, konstruksjonens levetid kan reduseres og fremtidige utbedringskostnader kan bli betydelig høyere.

- Tiltak:
- Når takteking og undertak begynner å bli gamle, øker risikoen for lekkasjer, noe som kan føre til omfattende og kostbare reparasjoner av underliggende konstruksjoner dersom en ikke foretar tiltak på konstruksjonene før dette oppstår.

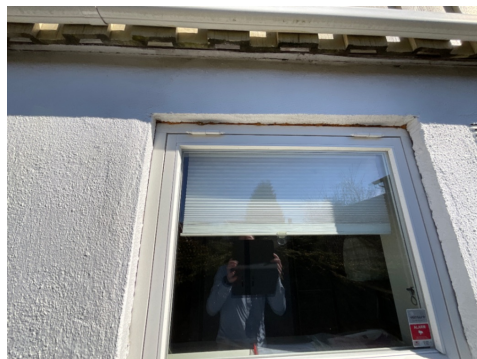
Vaskeromsvindu

Tilstandsgrad 2 er gitt fordi vaskeromsvinduet fremstår med mangelfull tetting mot murvegg.

Mangelfull tetting mellom vindu og mur kan medføre risiko for fuktinntrengning i veggkonstruksjonen og garasjevinduet har malingsavflassing.

Utbedre innfesting og tetting rundt vaskeromsvindu fagmessig (kontrollere beslag, fuger og vannbrett).
Kontrollere for eventuell skjult fuktskade i tilstøtende konstruksjon.
Skrape og overflatebehandle garasjevinduet.
Kontrollere treverk for begynnende råte.

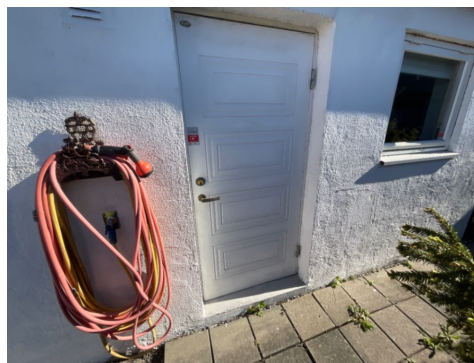
Kjellerdør

Tilstandsgrad 3 er gitt fordi vaskeromsdøren har råteskader i karmen ned mot betongunderlaget, videre subber døren på karmen.

Råteskader i den karm indikerer langvarig fuktpåvirkning. Når trekonstruksjoner står tett mot betong eller terreng uten tilfredsstillende fuktsikring, kan det oppstå kapillært fuktopptrekk som fører til nedbrytning av treverket.

Dersom tiltak ikke gjennomføres kan råteskaden utvikle seg videre, risiko for videre fuktinntrengning i vegg øker døren kan miste funksjon og tetthet.

Kostnadsestimat: Under 20 000

Utskifting av råteskadet karm og eventuelt dørblad.
Kontrollere og forbedre fuktsikring mot betongunderlag.
Etablere korrekt terskelløsning med fuktsperre og lufting.
Kontrollere tilstøtende konstruksjon for skjult fuktskade.

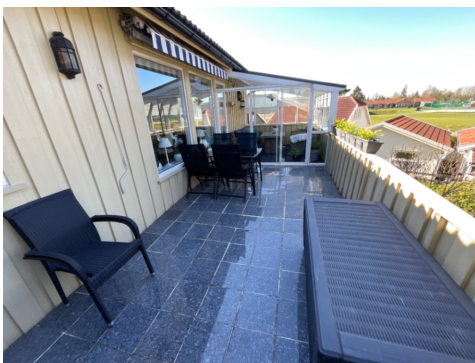
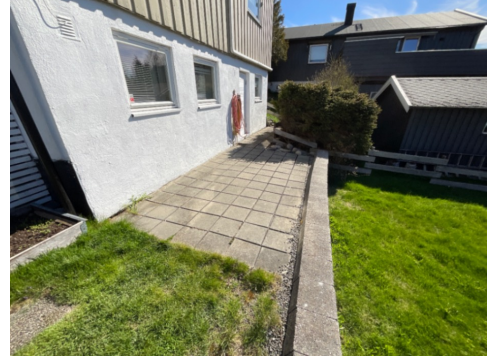
- Det er påvist at dekke på terrassen har en del sprekker.
- Konstruksjonene har omfattende skjevheter.

Tilstandsgrad 3 er gitt fordi konstruksjonen har seget, og terrassen er oppført i to separate konstruksjoner, det er registrert løse fliser, sprekker i fuger og ujevn høyde på terrasseflaten.

Terrassen har fall mot huset. Vannavrenning håndteres via takrenne, men fallretningen mot bygningen gir økt risiko for fuktbelastning på yttervegg.

Videre er registrert skjevheter i den hellelagte plattingen. Skjevheter i heller indikerer setninger i underlaget, som kan skyldes mangelfull komprimering, telebevegelser eller dreneringsforhold.

Kostnadsestimat: 100 000 - 200 000

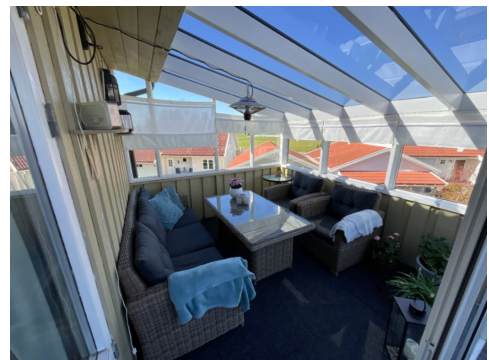
Innglasset balkong

Redusert brukervennlighet og dersom tiltak ikke iverksettes, kan det oppstå ytterligere skader på gulv og konstruksjon.

Løse fliser og skjevheter i konstruksjonen bør utbedres for å unngå videre skadeutvikling.

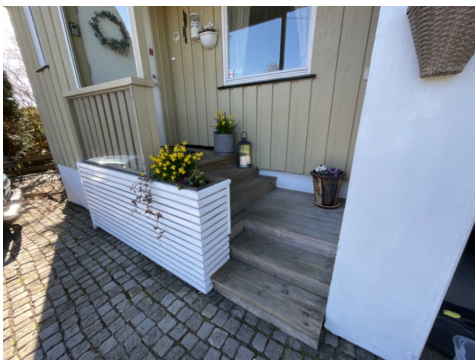
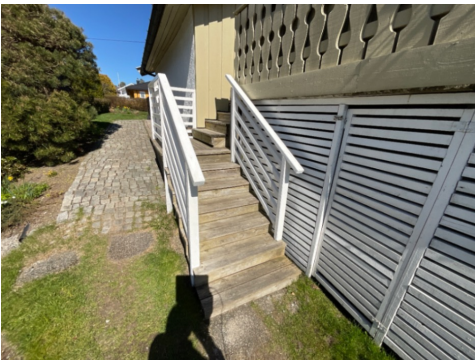
Konsekvensen av manglende vedlikehold er forringelse av treverket og konstruksjonene over tid.

Vedlikehold av de utvendige tretrappene.

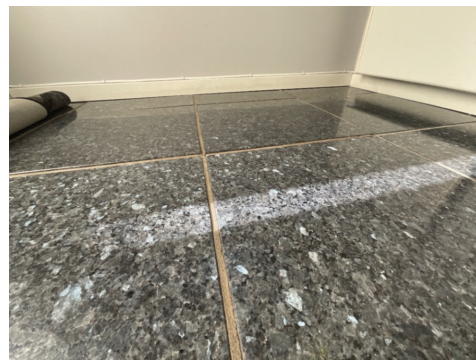
Fliser i gangen

Fargeforskjell i fuger
Sprekk i hjørne og mellom taklist og tak

Knirk i gulv kan skyldes bevegelse i bærende konstruksjon eller utilstrekkelig forankring. Sprekkdannelse i tapet og plateskjøter kan være relatert til, bevegelser eller svikt i veggkonstruksjonen

Kontrollere gulvkonstruksjon der det er knirk.
Utbedre gulvavslutninger ved terskler.
Reparere og sparkle plateskjøter før ny overflatebehandling/tapetsering
Skifte eller reparere tapet med folder og sprekker.

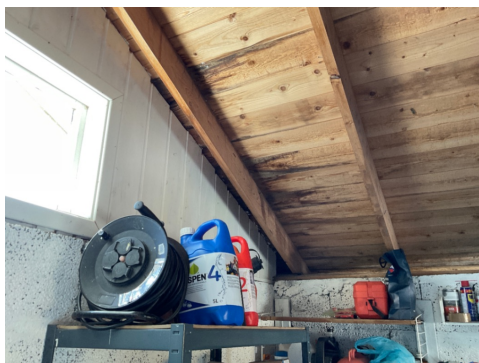
Undertak i garasjen

Tilstandsgrad to er gitt fordi undertaket av trepanel, som er synlig i garasjen, har tydelige fuktskader.

Dersom tiltak ikke iverksettes, kan det oppstå økt risiko for råte, soppdannelse og forringelse av konstruksjonen, noe som kan medføre kostbare reparasjoner på sikt.

Det bør gjennomføres ytterligere undersøkelser og utbedring av fuktskader på undertaket av trepanel.

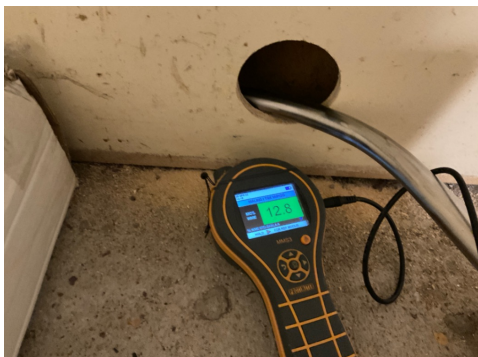
Fuktmåling i bod på yttervegg 30.04.202

Hulltaking er foretatt og det er påvist avvik i konstruksjonen. Hulltaking er foretatt ved/i kjellerbod. Fuktkvotemåling (vekt%) i konstruksjonen ble målt til 13.

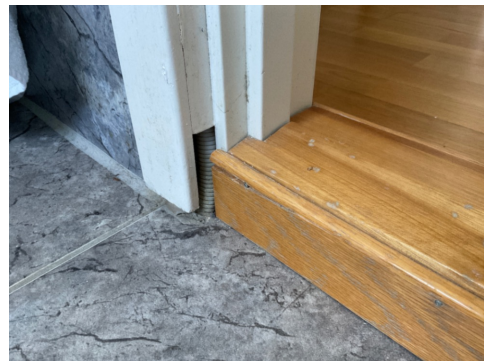
Eikelist og el-rør ved døren

Det er videre registrert vindu/dør med ikke fuktbestandige materialer i våtsonen ved badekar. Slike materialer er generelt lite egnet i direkte fuktutsatte områder og kan være sårbare for fuktopptak og nedbrytning over tid.

- Det er påvist at høydeforskjell fra topp slukrist til gulv/synlig topp membran ved dørterskel er mindre enn 25 mm.
- Det er påvist avvik i fallforhold til sluk i forhold til krav i forskrift på byggetidspunktet.

Tilstandsgrad 2 er gitt for gulvet er tilnærmet flatt og en mulig vannlekkasje vil kunne renne til gangen fordi døråpningene er uten oppkant, oppkanten må være minst 15 mm over det ferdige gulvet, eller gulvet ha 1:100 fall til sluk og 25 mm fra slukrist til topp membran ved dørterskel.

Utbedre eller fuge om områder med riss/sprekker.
Kontrollere om det foreligger underliggende fuktskade.
Vurdere fuktsikring eller utskifting av ikke fuktbestandige materialer i våtsoner.

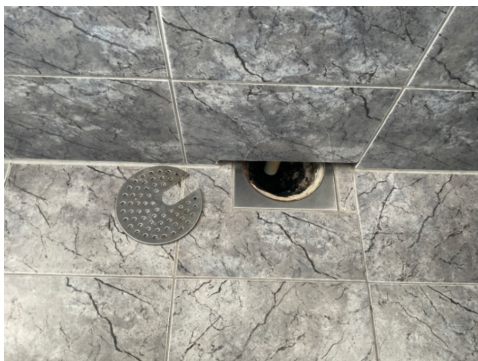
Sluk på bad 1. etg.

Membran/tettesjikt er et skjult, men avgjørende element i våtrommets fuktsikring. Manglende dokumentasjon medfører usikkerhet rundt utførelse, tetthet og restlevetid.

Det er videre registrert mangelfull gjennomføring av K-rør opp av gulvet ved døren. Gjennomføringer i gulv skal være utført med tett løsning. Mangelfull utførelse øker risikoen for fuktinntrengning i konstruksjonen.

Dersom tiltak ikke gjennomføres kan lekkasjer forbli skjulte over tid, det kan oppstå omfattende fuktskader i gulv- og veggkonstruksjon og utbedringskostnadene kan bli betydelige.

Undersøke membranløsning nærmere dersom mulig.
Kontrollere rørgjennomføringer og etablere tett og forskriftsmessig løsning.
Jevnlig kontroll av rommet for tegn til fukt.

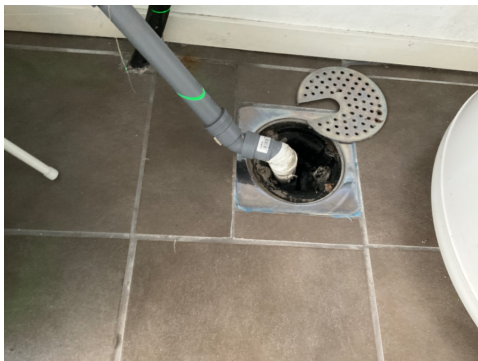
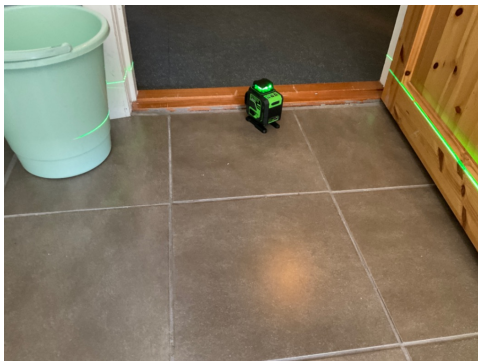
Dersom tiltak ikke gjennomføres: er det høy risiko for skjulte fuktskader og utbedringskostnadene kan bli omfattende.

Kostnadsestimat: 20 000 - 100 000

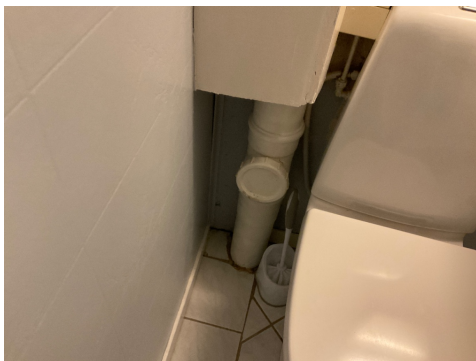
Avløpsrør på badrom i kjelleren

Høy alder medfører økt risiko for lekkasjer, spesielt i skjøter og overganger. Ved plastrør: Pakninger tørker ut over tid, og plasten kan bli sprø. Ved støpejernsrør: Risiko for rustdannelse og tæring.

Innvendig groing (belegg) reduserer rørets diameter over tid, noe som kan føre til dårligere avrenning og hyppigere tilstoppinger. Lekkasje fra avløp skjer ofte skjult i konstruksjonen og kan medføre omfattende fukt- og luktskader.

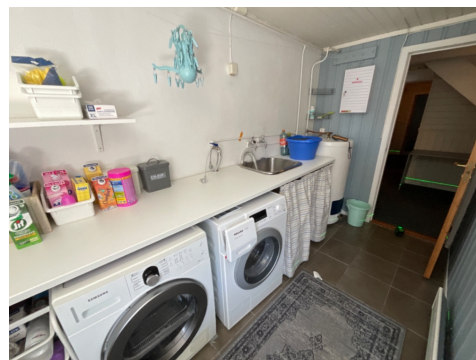
Bereider i hjørnet på vaskerommet

Dersom forholdet ikke utbedres kan det oppstå varmgang i kontaktpunktet, risiko for elektrisk feil eller branntilløp øker,

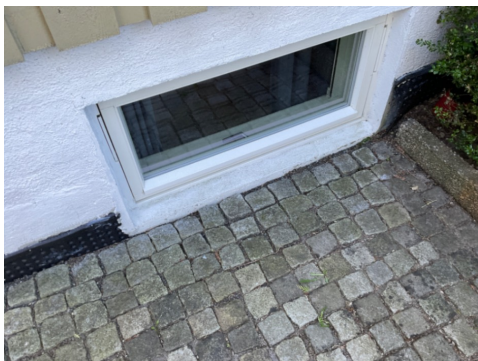
Knotteplast synlig ved kjellervindu

Man er avhengig av et fungerende kapillærbrytende sjikt (pukk/singel/isolasjon) under betongen for å hindre at fuktighet suges opp fra grunnen. Manglende eller defekt fuktsikring kan føre til kapillært oppsug (fuktvandring) gjennom betongplaten. Dette kan medføre fuktskader på tilfarere, parkett/laminat og bunnsviller i vegger, samt gi grobunn for muggsopp og dårlig inneklimate.
