Løveåsen 89, 3280 TJODALYNG

**Løveåsen - Romslig og innholdsrik
enebolig med barnevennlig
beliggenhet - Hagestue og solrik
uteplass - Garasje**

Nøkkelinformasjon	2
Om eiendommen	4
Plantegning	56
Tilstandsrapport	98
Egenerklæring	103
Nabolagsprofil	126
Budskjema	135

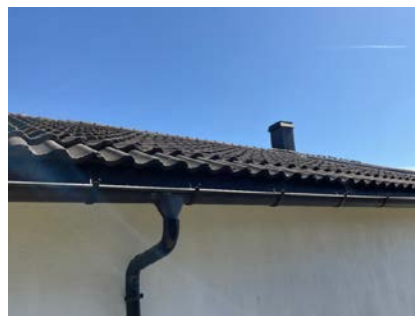
Det er registrert fuktskjolder i taket på loftet over boligen.

Det er også registrert fuktskjolder i undertaket i garasjen og ingen oppkant med papp på vindskier.

Mer enn halvparten av forventet brukstid er passert på takstein og undertak/undertekking. Dette medfører økt risiko for tetthet og fremtidige lekkasjer. Konsekvens/tiltak: Når takteking og undertak begynner å bli gamle, øker risikoen for lekkasjer, noe som kan føre til omfattende og kostbare reparasjoner av underliggende konstruksjoner dersom en ikke foretar tiltak på konstruksjonene før dette oppstår.

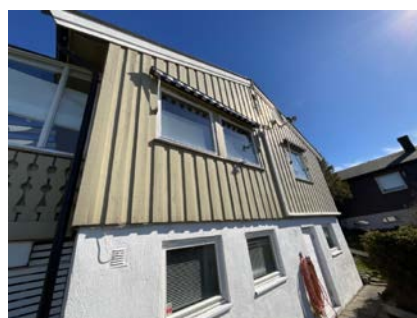
Ubehandlet endeved har høy fuktopptaksevne og er spesielt utsatt for fuktinntrengning. Nedre del av kledningen er generelt mest eksponert noe som øker risikoen for råteutvikling.

Sprekkdannelse og slitt overflatebehandling indikerer vedlikeholdsbehov.

Kontrollere nedre del av kledningen for begynnende råteskader.

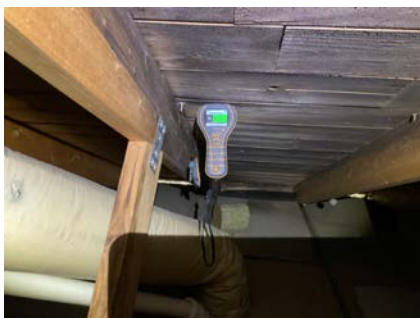
Det er fra loft/kryploft påvist indikasjoner på at det er punktering av dampspærre, som medfører svekket effekt av dampspærrefunksjonen. Det er påvist fuktskjolder/skader i takkonstruksjonen. Det er påvist fuktskjolder i undertak/takkonstruksjon.

Tilstandsgrad 2 er gitt fordi det er registrert fuktskjolder i taket på loftet over boligen.

Det er også registrert fuktskjolder i undertaket i garasjen. Det er målt ca. 11 vektprosent fuktighet i undertaket.

Målt fuktverdi på 11 vektprosent anses som innenfor normalområdet for tørt trevirke (under ca. 20 vektprosent), og indikerer ikke aktiv råteutvikling på måletidspunktet.

Fuktskjolder viser imidlertid at konstruksjonen tidligere har vært utsatt for fuktpåvirkning.

Ettermontere mansjetter eller etablere tett løsning rundt gjennomføringer.
Kontrollere loftet for tegn til kondens eller fuktskader.

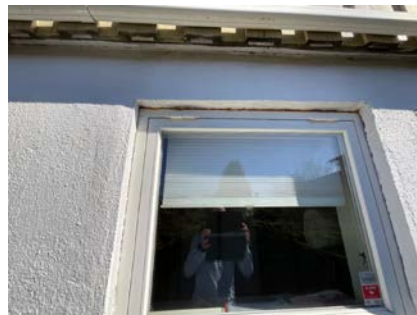
Karmene i vinduer er slitte og det er sprekker i trevirket. Tilstandsgrad 2 er gitt fordi vaskeromsvinduet fremstår med mangelfull tetting mot murvegg.

Mangelfull tetting mellom vindu og mur kan medføre risiko for fuktinntrengning i veggkonstruksjonen og garasjevinduet har malingsavflassing.

Avflassing av overflatebehandling gir redusert beskyttelse mot værpåvirkning og kan på sikt føre til råteskader i trekonstruksjonen dersom vedlikehold ikke utføres.

Kontrollere for eventuell skjult fuktskade i tilstøtende konstruksjon.

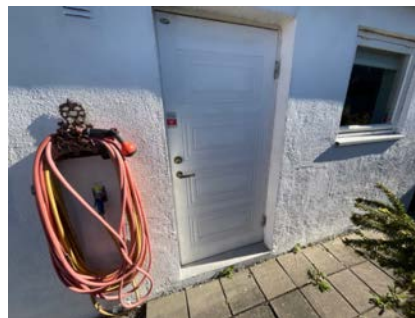
Kjellerdør

Dersom tiltak ikke gjennomføres kan råteskaden utvikle seg videre, risiko for videre fuktinntrengning i vegg øker døren kan miste funksjon og tetthet.

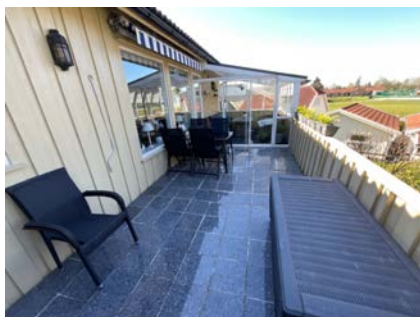
Terrasse

Dersom tiltak ikke gjennomføres kan setninger, skjevheter øke på terrassen, konstruksjonen får redusert stabilitet.
Malingavflassing og eventuelle fuktskader kan utvikle seg, løst rekkverket kan utgjøre en sikkerhetsrisiko.

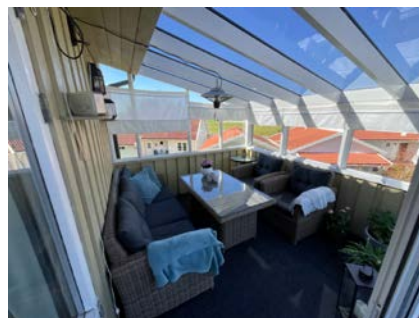
Innglasset balkong

Redusert brukervennlighet og dersom tiltak ikke iverksettes, kan det oppstå ytterligere skader på gulv og konstruksjon.

Løse fliser og skjevheter i konstruksjonen bør utbedres for å unngå videre skadeutvikling.

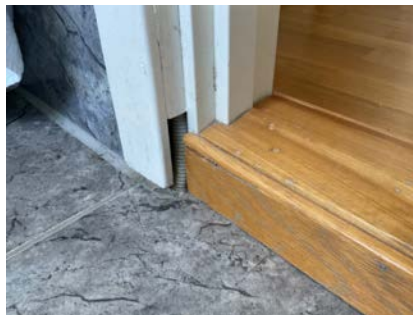
Det er videre registrert mangelfull gjennomføring av K-rør opp av gulvet ved døren. Gjennomføringer i gulv skal være utført med tett løsning. Mangelfull utførelse øker risikoen for fuktinntrengning i konstruksjonen.

Eikelist og el-rør ved døren

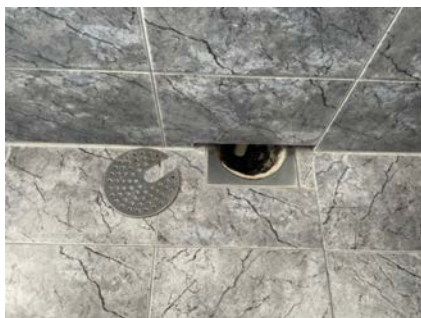
Det er påvist at høydeforskjell fra topp slukrist til gulv/synlig topp membran ved dørterskel er mindre enn 25 mm. Det er påvist avvik i fallforhold til sluk i forhold til krav i forskrift på byggetidspunktet. Tilstandsgrad 2 er gitt for gulvet er tilnærmet flatt og en mulig vannlekkasje vil kunne renne til gangen fordi døråpningene er uten oppkant, oppkanten må være minst 15 mm over det ferdige gulvet, eller gulvet ha 1:100 fall til sluk og 25 mm fra slukrist til topp membran ved dørterskel.

Konsekvens/tiltak: Til tross for avviket i fall/høydeforskjell til sluk, vil gulvet fortsatt kunne lede vann mot sluket, men med redusert effektivitet. Dette kan potensielt øke risikoen for vannansamling i enkelte områder av badet. Tiltak

Sluk på bad 1. etg.

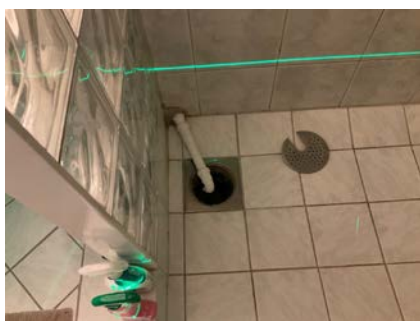
Sluk på baderom i kjelleren

Det er mulighet for at det kan forekomme vannlekkasje på våtrommet hvor vann ikke vil gå til sluk. Det er påvist at høydeforskjell fra topp slukrist til gulv/synlig topp membran ved dørterskel er mindre enn 25 mm. Tilstandsgrad to er gitt fordi baderomsgulvet er tilnærmet flatt 1 meter innenfor dørterskelen og mangler membranoppkant mot dørterskelen.

Konsekvens/tiltak: Eventuelt lekkasjevann fra utstyr utenfor dusjsone vil ikke ha en naturlig vei til sluket. Dette kan føre til at vann samler seg på gulvet og potensielt renner ut av rommet eller trenger inn i konstruksjonen. Tiltak

Ved større avvik kan ombygging av gulv være nødvendig.

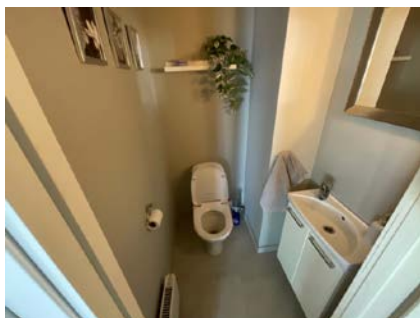
Toalettrom

- kan høy fuktbelastning føre til kondens, mugg og fuktskader, inneklimaet på toalettrommet kan bli dårligere.

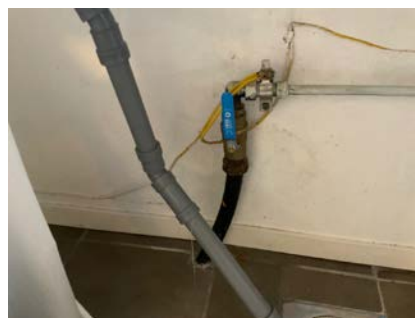
Hovedstoppekran på vaskerom

Selv om anlegget fungerer, medfører alderen en redusert gjenværende levetid og en økende risiko for vannlekkasjer. Lekkasjer kan oppstå plutselig som følge av korrosjon (på kobberrør), sprøhet i materialet eller svekkelser i skjøter. Vannlekkasjer inne i konstruksjoner kan medføre omfattende følgeskader.

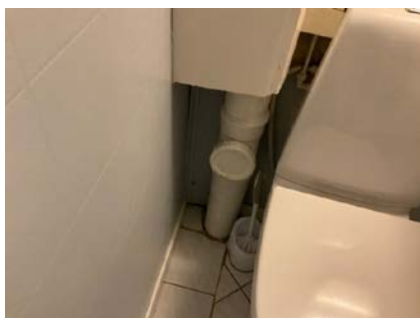
Høy alder medfører økt risiko for lekkasjer, spesielt i skjøter og overganger.
Ved plastrør: Pakninger tørker ut over tid, og platen kan bli sprø.
Ved støpejernsrør: Risiko for rustdannelse og tæring.

Innvendig groing (belegg) reduserer rørets diameter over tid, noe som kan føre til dårligere avrenning og hyppigere tilstoppinger. Lekkasjer fra avløp skjer ofte skjult i konstruksjonen og kan medføre omfattende fukt- og luktskader.

Avløpsrør på badetrom i kjelleren

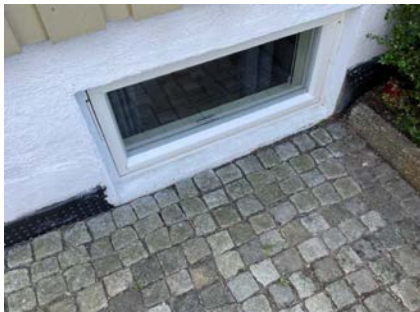
Man er avhengig av et fungerende kapillærbrytende sjikt (pukk/singel/isolasjon) under betongen for å hindre at fuktighet suges opp fra grunnen. Manglende eller defekt fuktsikring kan føre til kapillært oppsug (fuktvandring) gjennom betongplaten. Dette kan medføre fuktskader på tilfarere, parkett/laminat og bunnsviller i vegger, samt gi grobunn for muggsopp og dårlig innelima.

Knotteplast synlig ved kjellervindu
