# Tilstandsrapport

Enebolig

Bakkegata 36 A, 1807 ASKIM

Befaringsdato: 11.06.2025

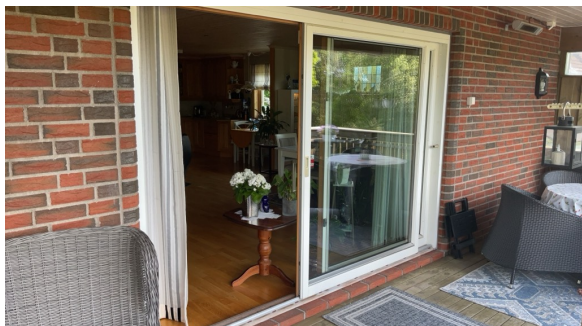
## TG 2 Balkonger, terrasser og rom under balkonger

Fra første etasje er det utgang til terrasse oppført i trekonstruksjoner i stue og soverom.

- Det er ikke krav om utbedring av rekkverkshøyde opp til dagens forskriftskrav.

Terrassebord har stor risiko for fuktpåkjenning fra regnsprut, snøsmelting etc. Viktig med overflatebehandling og vedlikehold.

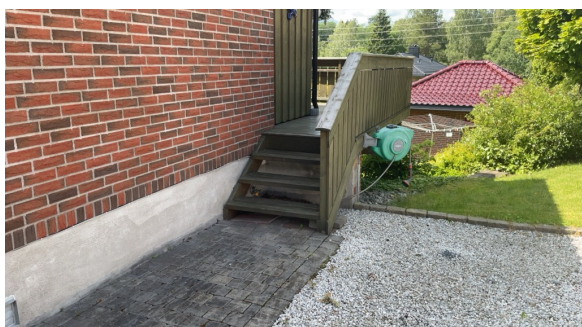
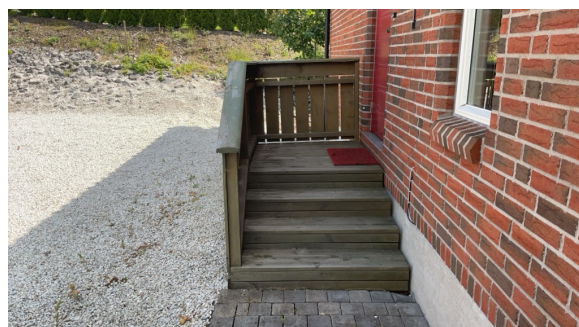
Konstruksjonene har skjevheter.

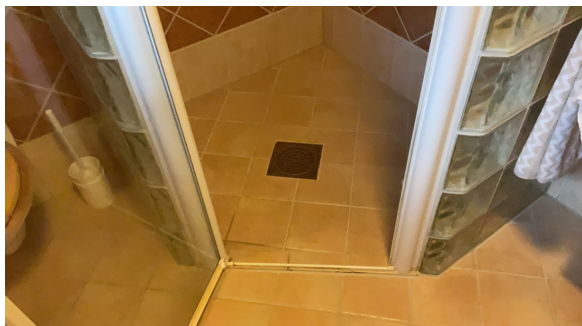
- Det er mulighet for at det kan forekomme vannlekkasje på våtrommet hvor vann ikke vil gå til sluk.
- Det er påvist at høydeforskjell fra topp slukrist til gulv/synlig topp membran ved dørterskel er mindre enn 25 mm.

- Eventuelt lekkasjevann fra utstyr utenfor dusjsone vil ikke ha en naturlig vei til sluket. Dette kan føre til at vann samler seg på gulvet og potensielt renner ut av rommet eller trenger inn i konstruksjonen.

Flate gulv gir redusert fall mot sluk, som kan medføre vannansamling og økt risiko for fuktskader.

Det er mulighet for at det kan forekomme vannlekkasje på våtrommet hvor vann ikke vil gå til sluk på grunn av oppbygging rundt dusjhjørne hvor sluket er plassert.

Det anbefales å overvåke forholdene og eventuelt vurdere utbedring for å sikre tilstrekkelig fall mot sluk.

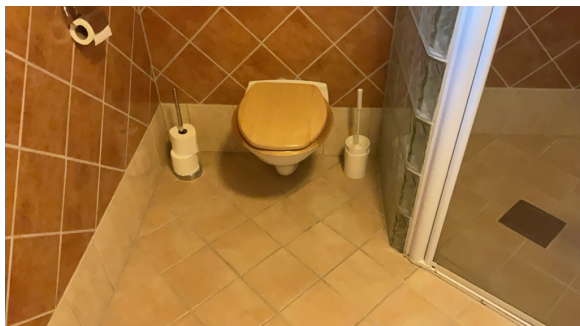
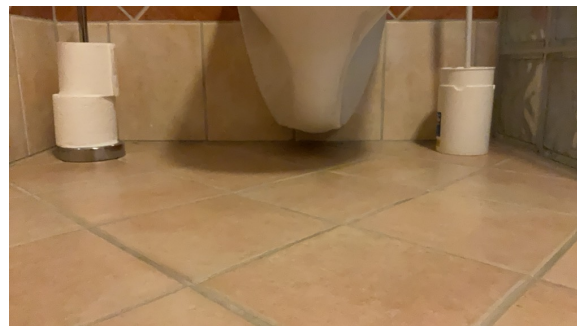
- Det er ikke påvist tilfredsstillende løsning for å synliggjøre lekkasje fra innebygget sistene.

- Uten dreneringsløsning/lekkasjesikring kan lekkasjer pågå over lang tid uten å bli oppdaget. Dette kan føre til omfattende fuktskader i omkringliggende byggematerialer.

Det mangler løsning for å synliggjøre lekkasje fra innebygget systerne.

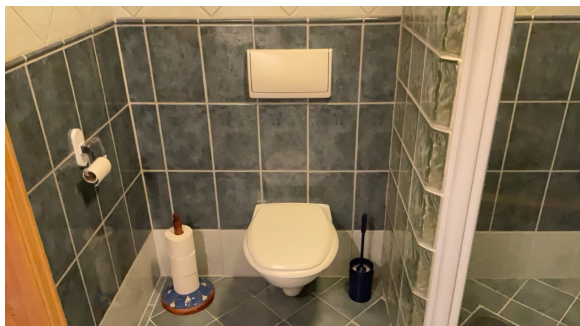
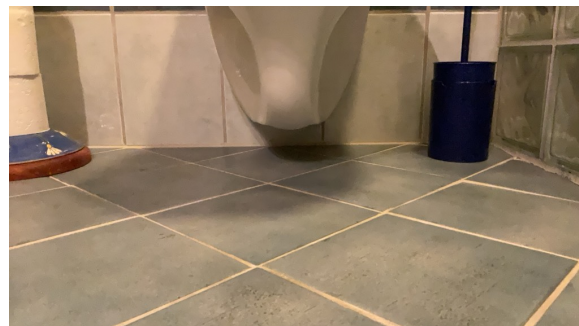
- Det er ikke påvist tilfredsstillende løsning for å synliggjøre lekkasje fra innebygget sisterner.

- Uten dreneringsløsning/lekkasjesikring kan lekkasjer pågå over lang tid uten å bli oppdaget. Dette kan føre til omfattende fuktskader i omkringliggende byggematerialer.

Det mangler løsning for å synliggjøre lekkasje fra innebygget systerne.

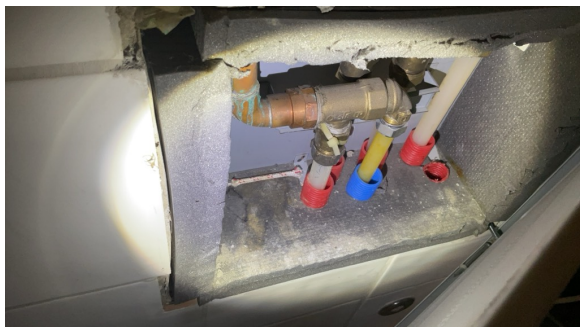
Rørskap plassert på vaskerom.

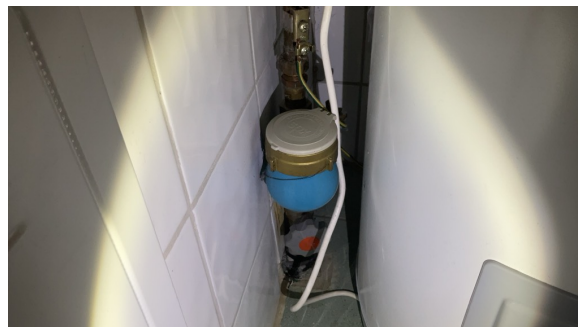
Stoppekran plassert på vaskerom.
