# Tilstandsrapport

3-roms leilighet med balkong

Maridalsveien 211 B, 0469 OSLO

Befaringsdato: 17.12.2025

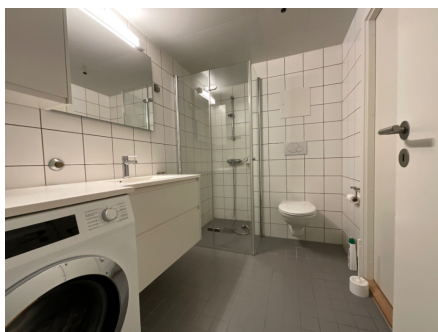
Det er påvist bom (hul lyd) i noen fliser, samt riss i flisfuger, i tillegg til en sprukken veggflis under toalettet. Bom er typiske tegn på at flis eller flislim har løsnet (helt eller delvis) fra underlaget.

Dersom tiltaket ikke utføres, kan dette over tid føre til at flisene løsner eller sprekker, spesielt ved belastning eller bevegelser i konstruksjonen.

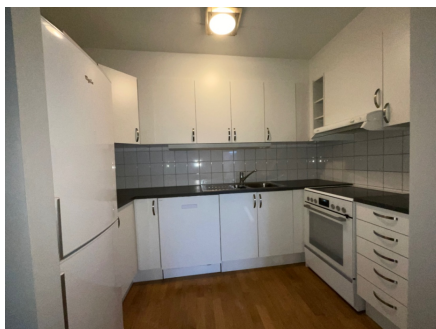
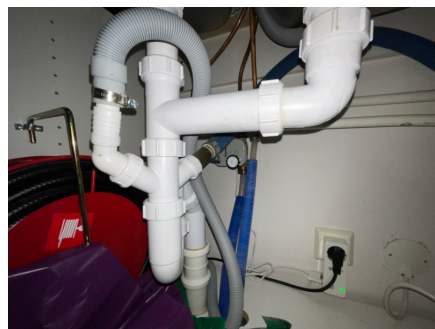
- Det er avvik:
- Det mangler tettemuffer i enden av varerør på rør-i-rør-systemet på kjøkkensiden, i rom uten sluk.

- Tiltak:
  - Det bør monteres tettemuffer i enden av varerørene på kjøkkensiden, i rom uten sluk.
- En lekkasje kan pågå over lang tid uten å bli oppdaget. Hvis tiltak ikke gjennomføres, kan det føre til omfattende fuktskader i omkringliggende byggematerialer.
