# Tilstandsrapport

Enebolig

Foldavegen 1757, 7985 FOLDEREID

Befaringsdato: 15.03.2026

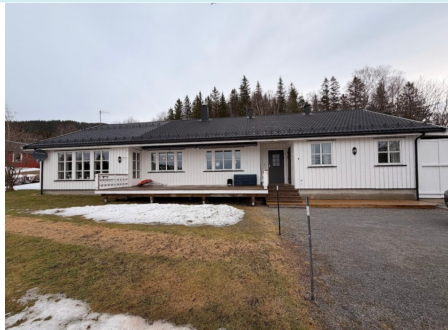
Taktekkingen er i normalt god stand, men plastisolbelegget har løsnet i nedre kant, noe som har ført til mindre rustdannelser. Dette vurderes hovedsakelig som et estetisk forhold, og taktekingen anses ikke som vesentlig svekket. Det er ingen tegn til lekkasjer på selve taktekingen eller svekkelser i undertaket.

Det er manglende avslutning av undertak rundt pipe der taktekingen er synlig, samt at det rundt luftehatt er synlige fuktmerker på undertaket, noe som kan skyldes kondensering.

Det anbefales å utbedre områder med løsnet plastisolbelegg og begynnende rust for å forhindre videre korrosjon og forlenge takets levetid.

Det bør også foretas nærmere inspeksjon av taket fra taknivå for å avdekke eventuelle skjulte skader, da inspeksjon fra bakkenivå kan medføre at enkelte forhold ikke oppdages.

Fuktmerker på undertak rundt luftehatt må holdes under oppsikt i forhold til lekkasjer da det på anlagt bort på undergurter var synlig fukt

Manglende utbedring kan på sikt føre til økt rustdannelse og redusert levetid på taktekingen.

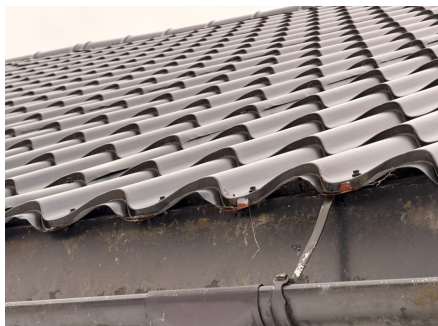
## TG 2 Nedløp og beslag

- Det er ikke tilfredsstillende bortledning av vann fra taknedløp ved grunnmur.
- Det er avvik:

Det ble fra kaldloftet registrert et lite hull i pipebeslaget der det var synlig lysgjennomgang, men det var ingen synlige tegn til at det har vært lekkasjer.

Forholdet angående mindre hull i pipebeslag anbefales holdes under oppsikt med tanke på lekkasjer. Lekkasje kan over tid kan føre til fuktskader og forringelse av konstruksjonen over tid.

Det bør også etableres tilfredsstillende bortledning av vann fra taknedløp ved grunnmur på garasje for å unngå oppsamling av vann mot bygningen, noe som kan medføre fuktproblemer

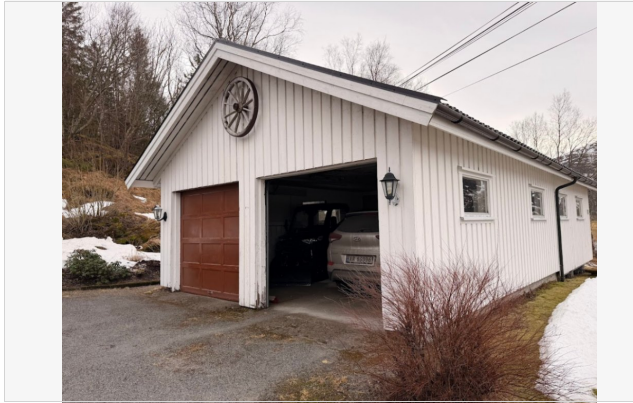
## Garasje

Frittstående garasje med normal påregnelig slitasje men registrert noe råteskader i nedre del av kledning/konstruksjon ved omramming porter. Kan påregnes noe tiltak samt overflatebehandling
