Foldavegen 1757, 7985 FOLDEREID

**Flott enebolig med carport og  
garasje, flott utsikt og gode  
solforhold**

# Tilstandsrapport

## ENEBOLIG

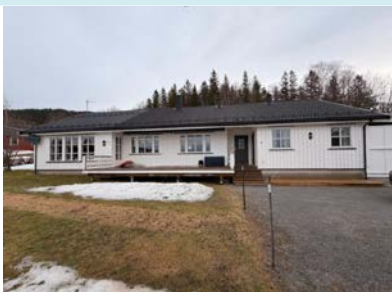
Taktekkingen er i normalt god stand, men plastisolbelegget har løsnet i nedre kant, noe som har ført til mindre rustdannelser. Dette vurderes hovedsakelig som et estetisk forhold, og taktekingen anses ikke som vesentlig svekket. Det er ingen tegn til lekkasjer på selve taktekingen eller svekkelser i undertaket.

Det er manglende avslutning av undertak rundt pipe der taktekingen er synlig, samt at det rundt luftehatt er synlige fuktmerker på undertaket, noe som kan skyldes kondensering.

Det anbefales å utbedre områder med løsnet plastisolbelegg og begynnende rust for å forhindre videre korrosjon og forlenge takets levetid.

Det bør også foretas nærmere inspeksjon av taket fra taknivå for å avdekke eventuelle skjulte skader, da inspeksjon fra bakkenivå kan medføre at enkelte forhold ikke oppdages.

Fuktmerker på undertak rundt luftehatt må holdes under oppsikt i forhold til lekkasjer da det på anlagt bort på undergurter var synlig fukt

Manglende utbedring kan på sikt føre til økt rustdannelse og redusert levetid på taktekingen.

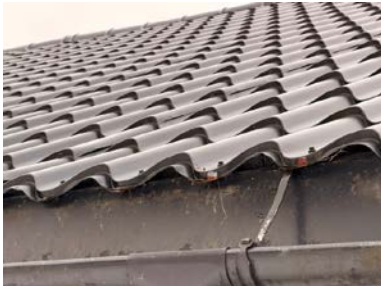
## TG 2 Nedløp og beslag

- Det er ikke tilfredsstillende bortledning av vann fra taknedløp ved grunnmur.
- Det er avvik:

Det ble fra kaldloftet registrert et lite hull i pipebeslaget der det var synlig lysgjennomgang, men det var ingen synlige tegn til at det har vært lekkasjer.

Forholdet angående mindre hull i pipebeslag anbefales holdes under oppsikt med tanke på lekkasjer. Lekkasje kan over tid kan føre til fuktskader og forringelse av konstruksjonen over tid.

Det bør også etableres tilfredsstillende bortledning av vann fra taknedløp ved grunnmur på garasje for å unngå oppsamling av vann mot bygningen, noe som kan medføre fuktproblemer
