# Tilstandsrapport

Enebolig

Brennavegen 13, 2211 KONGSVINGER

Befaringsdato: 21.05.2025

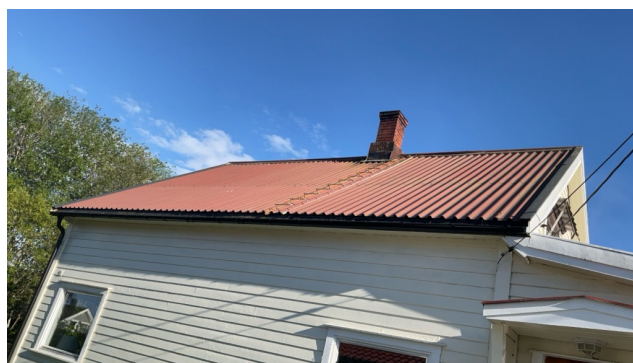
Taktekking av bølgeblekkplater.

- Overvåk tilstanden jevnlig. For å få tilstandsgrad 0 eller 1 må tekkingen skiftes ut, men tidspunktet for når dette er nødvendig er vanskelig å si noe om.
- Når taktekking og undertak begynner å bli gamle, øker risikoen for lekkasjer, noe som kan føre til omfattende og kostbare reparasjoner av underliggende konstruksjoner dersom en ikke foretar tiltak på konstruksjonene før dette oppstår.

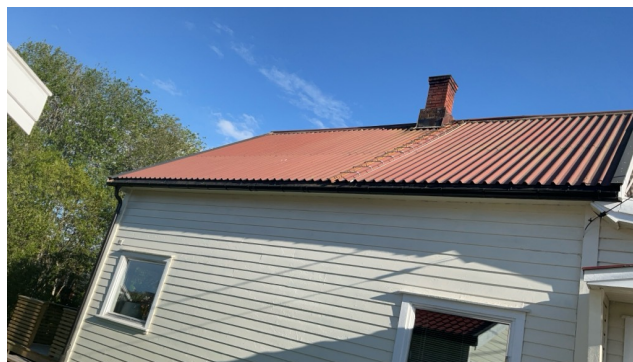
Snøfangere mangler.

Snøfangere bør monteres på tak nedenfor der personer og husdyr oppholder seg.

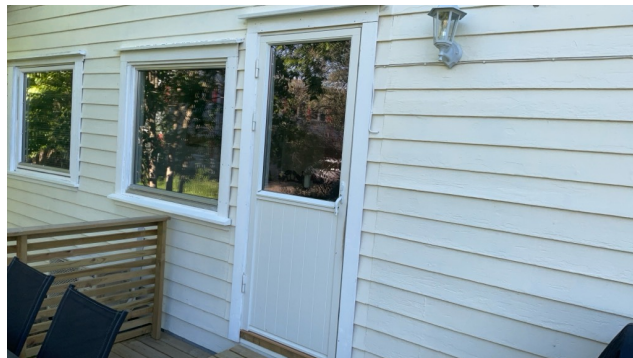
Bygningen har ytterdør av tre og malt balkongdør i tre. Dørhåndtak på terrassedør er noe maling flasket av.

Balkongdør.

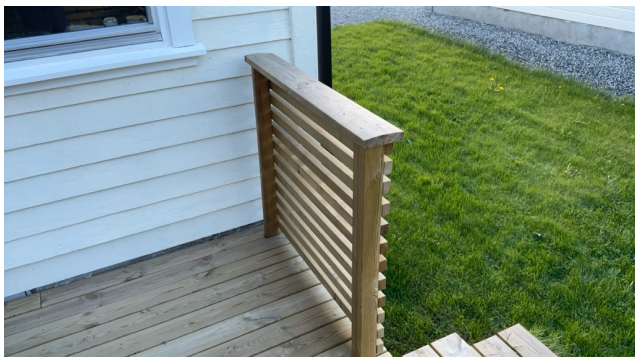
Rekkverk fungerer med avviket, men rekkverk må festes tilstrekkelig.

Rekkverk bør festes.

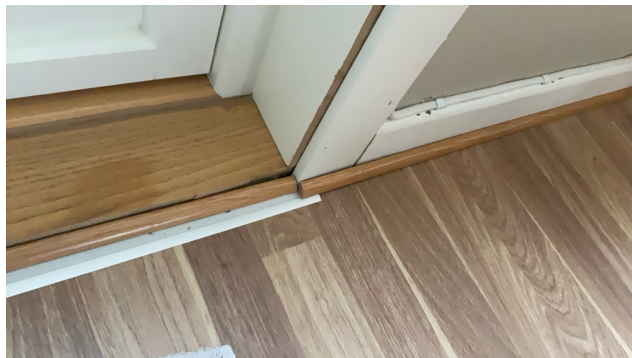
Det er påvist noe ufagmessig utførelse av gulvlegging/listing. Gulv har noe skader og går opp i skjøter enkelte plasser

Ufagmessig utførelse på listing/gulvlegging.

Enkelte overflater bør skiftes og utføres fagmessig med gulv under utføring og vanlige gulvlister.

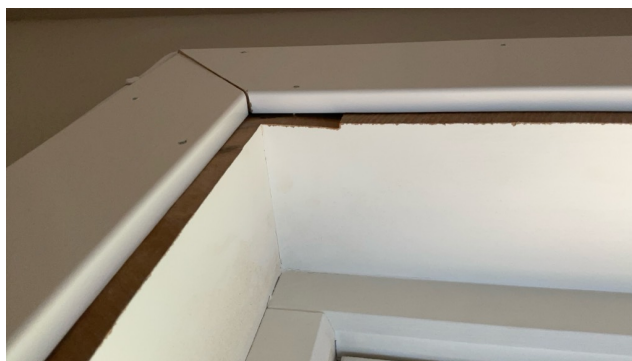
Ufagmessig utførelse på listing og skjæring av utføring.

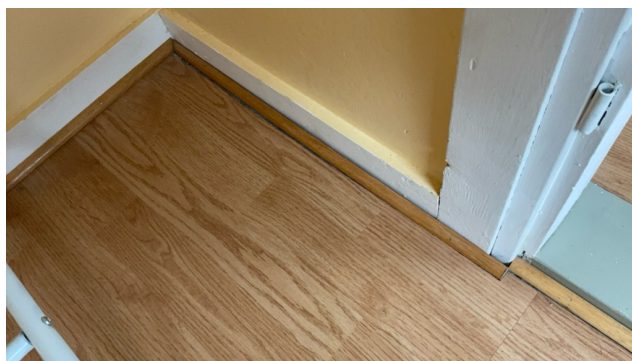
Ufagmessig utførelse på listing/gulvlegging.

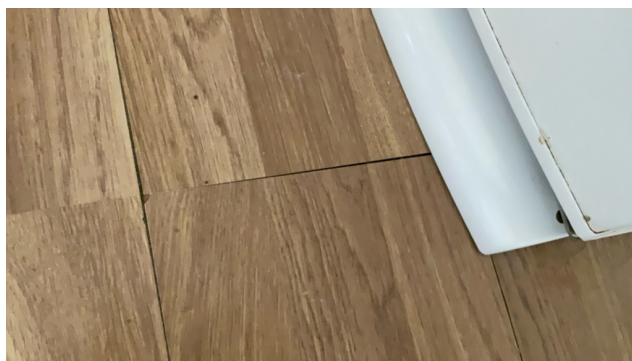
Gulv går opp i skjøter enkelte steder.

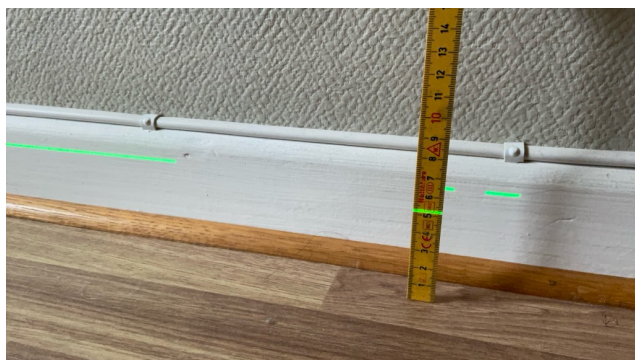
- Det er målt høydeforskjell på mellom 15-30 mm gjennom hele rommet. Tilstandsgrad 2 gis med bakgrunn i standardens krav til godkjente måleavvik.
- Målt høydeforskjell på mellom 10 - 20 mm innenfor en lengde på 2 meter. Tilstandsgrad 2 gis med bakgrunn i standardens krav til godkjente måleavvik.
- Det er avvik:

Det er målt 5,3cm fra utgangspunkt.

- Tiltak:
- For å få tilstandsgrad 0 eller 1 må høydeforskjeller rettes opp. Det vil imidlertid sjelden være økonomisk rasjonelt som et enkeltstående tiltak i en bolig som dette. Dersom boligen en gang skal renoveres, kan man vurdere slike tiltak.

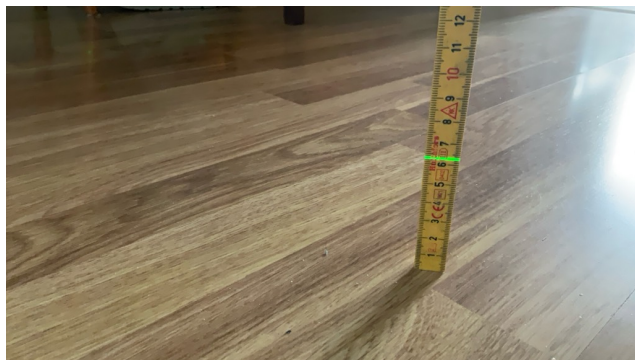
Det er målt 6,4 cm ca 2m ifra utgangspunkt.

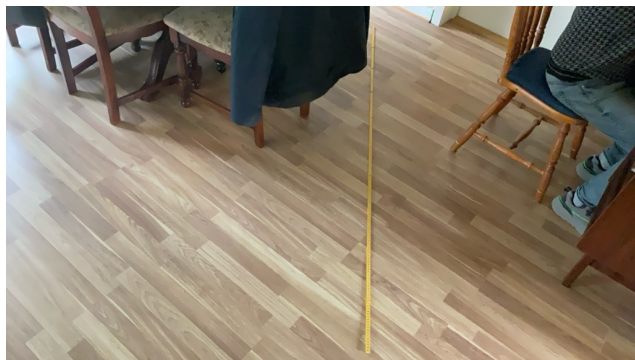
Meterstokk viser hvor avvik er registrert.

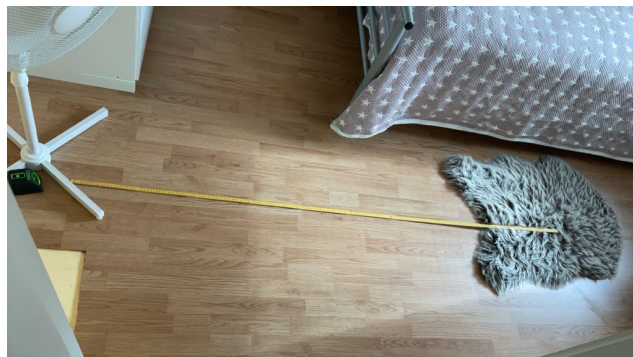
Det er målt ca 1,8cm avvik på høydeforskjeller innenfor 2m.

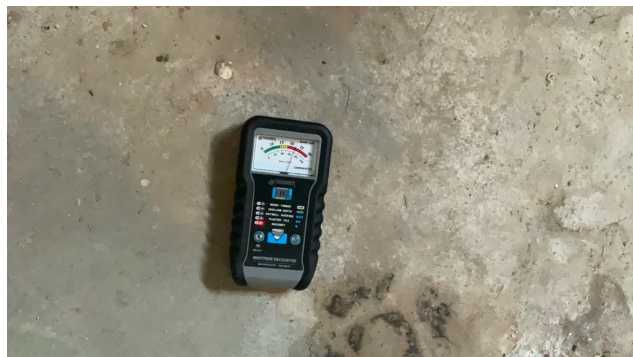
Fuktindikator gir utslag på fukt i betonggulv.

- Det er påvist indikasjoner på noe fuktgjennomtrenging i kjellergulv.
- Det er påvist indikasjoner på noe fuktgjennomtrenging inn i kjellermur.

- Det påviste fuktnivå gir grunn til å overvåke konstruksjonen jevnlig for å se utvikling over tid, og eventuelt foreta tiltak for å unngå fuktskader.

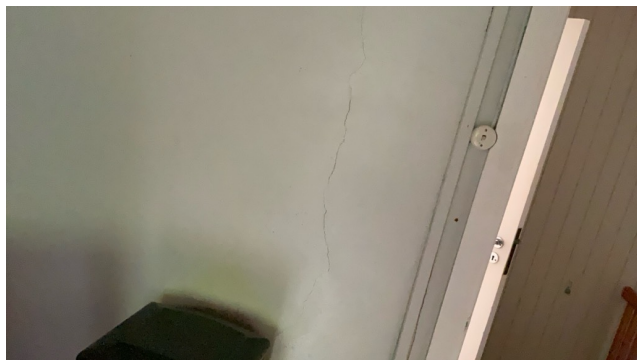
- Det er påvist sprekker og/eller riss i pipe.

Det er påvist sprekker i pipe på befaring. Brannvesen var i boligen høsten 2024 uten å påpeke noe om sprekken.

Sprekk i pipe.

- Det må foretas lokal utbedring.

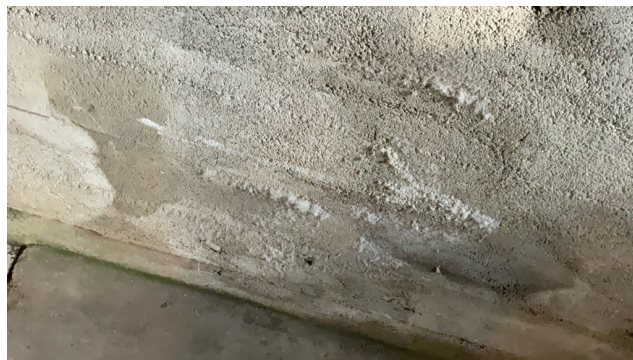
Saltutslag på betongvegg i kjeller.

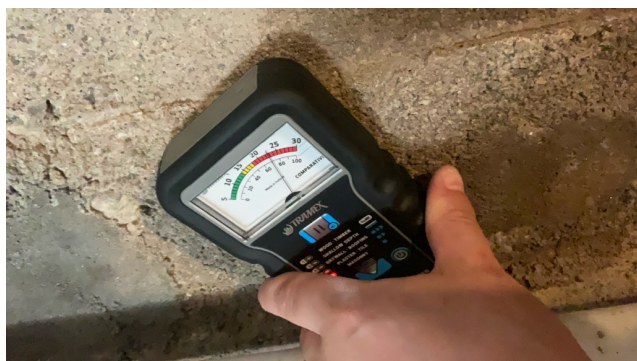
Fuktindikator gir utslag på fukt på betongvegger under terreng.

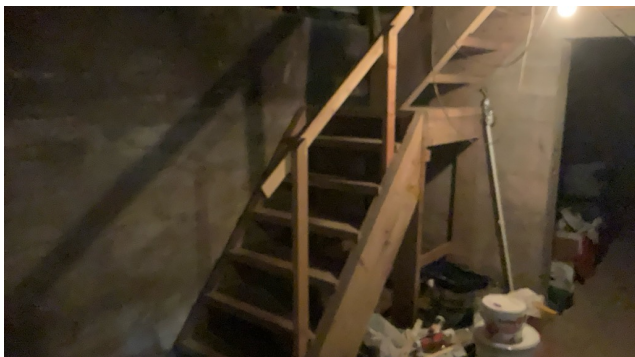
Trapp ned til kjeller.

- Åpninger er såpass store at det ut ifra sikkerhetsmessige forhold anbefales å lage mindre åpninger.
- Håndløper bør monteres, men det var ikke krav på byggetidspunktet.

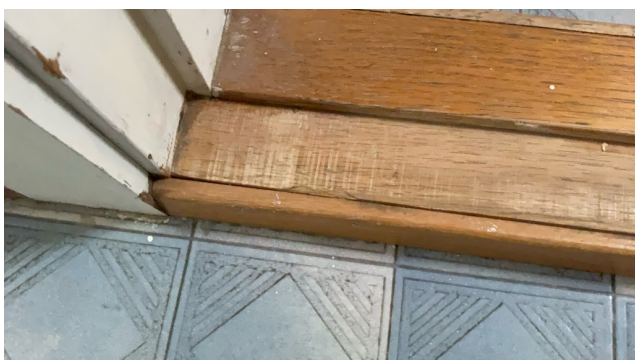
- Det er påvist avvik som tilsier at det bør foretas tiltak på enkelte dører.

Dørblad tar i terskel ved åpning/lukking.

- Det bør foretas tiltak på enkelte dører.

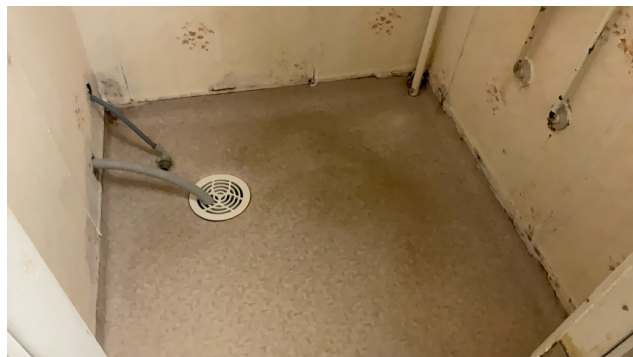
Våtrom må totalrenoveres.

- Våtrommet må totalrenoveres. Alle forhold med tettesjikt, våtsone, sluk m.m. må dokumenteres.

**Kostnadsestimat: 100 000 - 300 000**

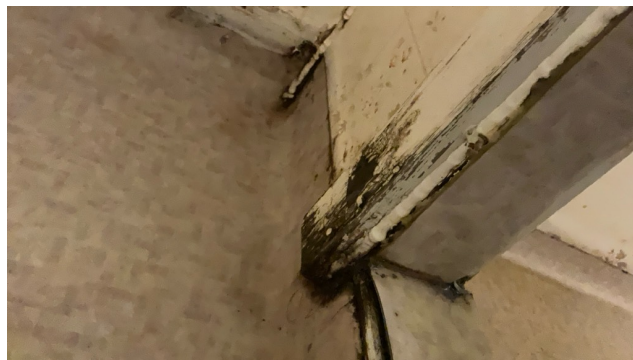
Fuktskader på våtrom.

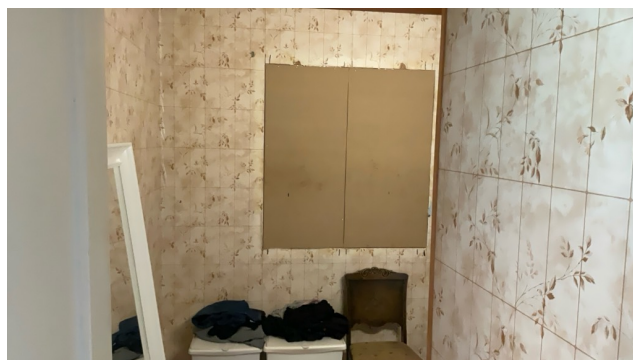
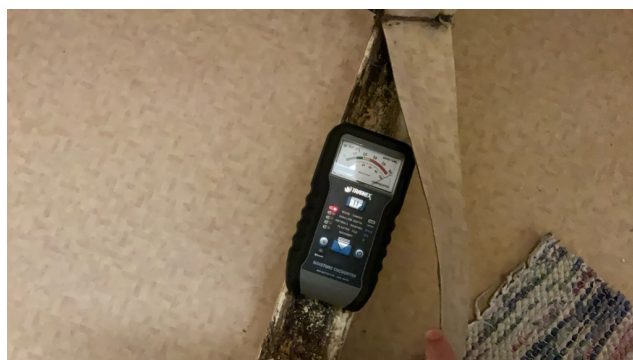
Fuktindikator gir utslag på fukt på våtrom.

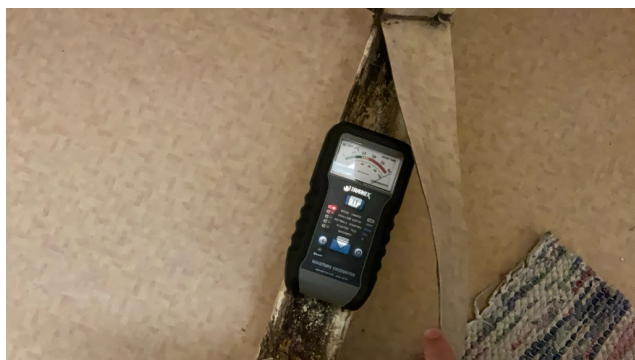
- Ved andre fuktundersøkelser enn hulltaking, er det påvist indikasjoner på fuktskader.

Fuktskader på våtrom.

Våtrom står klart for totalrenovering.

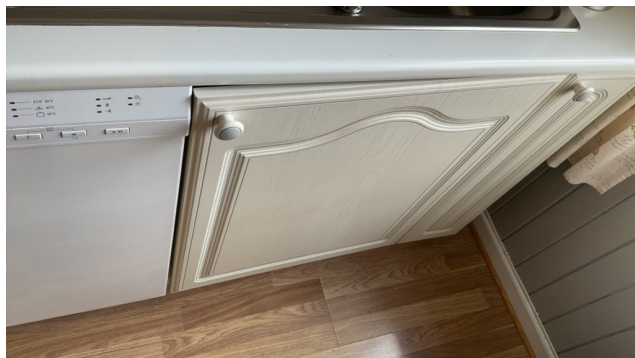
Skapdør vil ikke lukke seg.

Enkelte dører bør justeres slik at dører står i samme høyde.

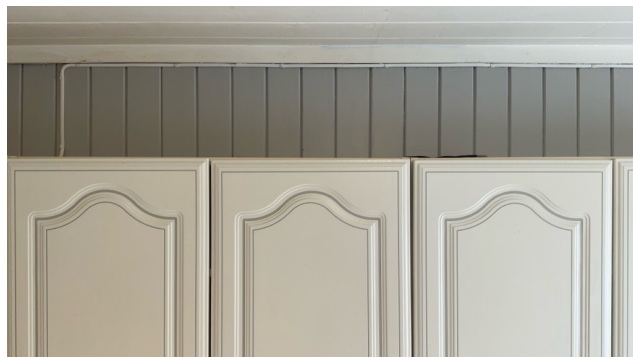
Små høydeforskjeller på kjøkkendører. Bør justeres noe.

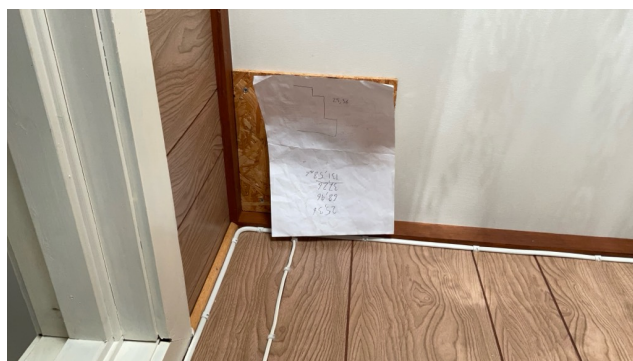
Ark henger på avtrekksventil.

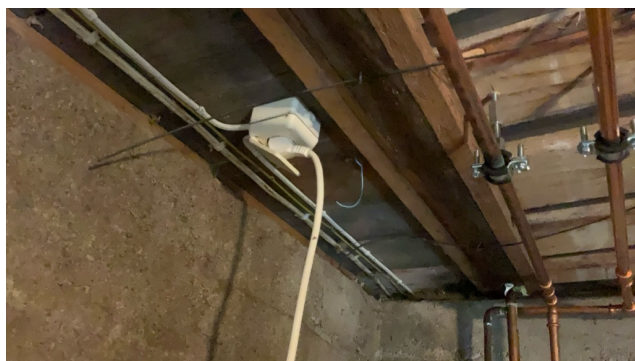
Koblet via stikkontakt.

- Det bør etableres tilfredsstillende el-tilkobling etter gjeldende forskrift.
- Det er ikke behov for utbedringstiltak siden tanken fungerer i dag, men ut ifra alder kan skader plutselig oppstå på eldre tanker.

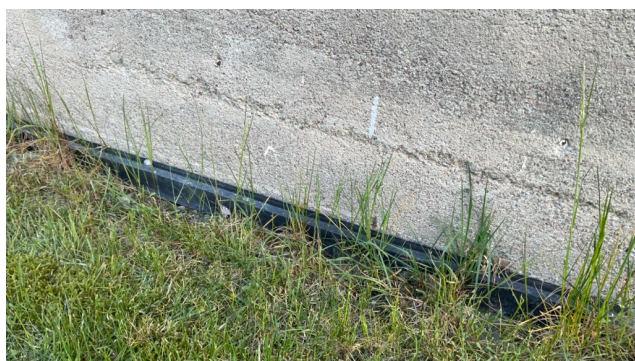
Dreneringen er antatt av eier å være fra 1986. Alder på drenering kan avvike, men mest trolig ble dreneringen gjort i forbindelse med tilbygg i 1986. Eier bekreftet på befaring at det er godt tilsig i dreneringskum.

Grunnmursplast synlig.

- Overvåk tilstanden jevnlig. For å få tilstandsgrad 0 eller 1 må dreneringen skiftes ut, men tidspunktet for når dette er nødvendig er vanskelig å si noe om. Bruken av underetg/kjeller vil og være avgjørende.

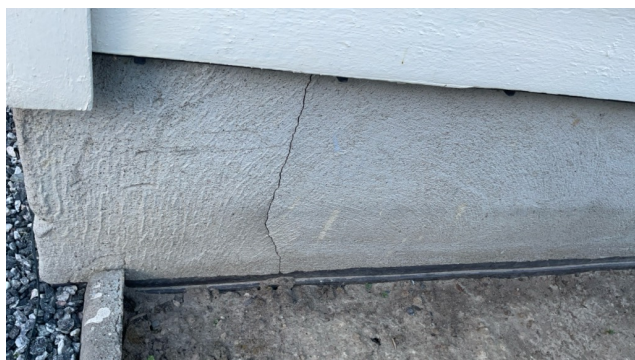
- Grunnmuren har sprekkdannelser.

Det påvist noen sprekker i grunnmur, men dette er trolig bare i murpuss.

Sprekkdannelser i grunnmur/puss

- Lokal utbedring må utføres.

Sprekker bør pusses/pyntes på.

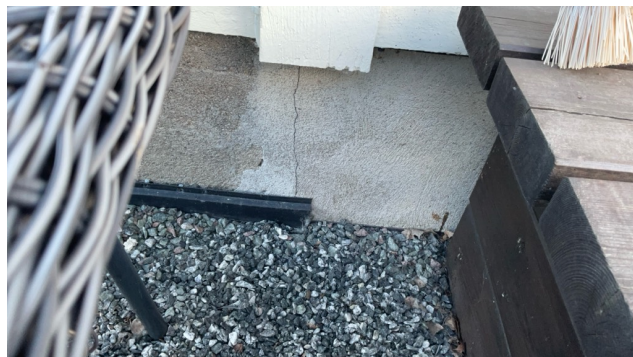
Sprekkdannelser i grunnmur/puss.
