# Tilstandsrapport

Enebolig

Kjelsbergkroken 12, 4050 SOLA

Befaringsdato: 02.04.2025

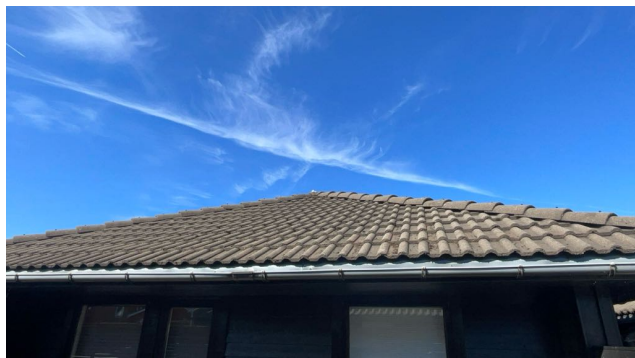
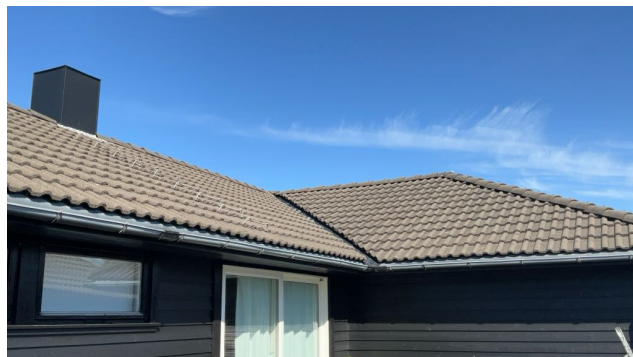
Taktekkingen er av betongtakstein. Taket er besiktiget fra bakkenivå. Siden taket (takkonstruksjon, taktekking og skorstein) kun er observert fra bakkenivå, er vurderingen begrenset av dette. Det er ikke sikkerhetsmessig forsvarlig å bevege seg ut på taket eller observere fra stige. Selv om det ikke er avdekket skader under befaringen, betyr ikke dette at det ikke foreligger skader som en besiktigelse på taket kan avdekke. Vær oppmerksom på denne risikoen. En undersøkelse av taket kan utføres av en fagperson under tilstrekkelige sikkerhetsforhold.

- Tidspunkt for utskiftning av taktekking nærmer seg.
- Tidspunkt for utskiftning av undertak nærmer seg.

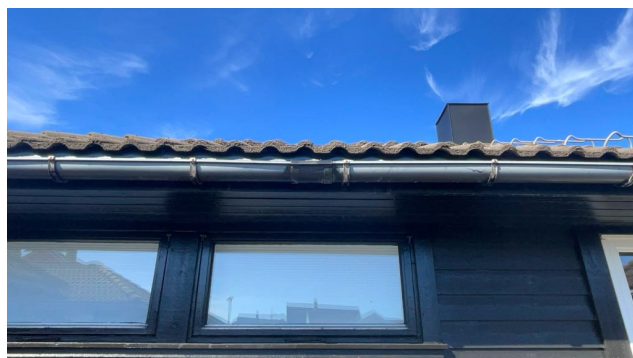
Renner og nedløp i plast.

Det anbefales å montere snøfangere over gangareal for å unngå skader etter snøras fra taket.

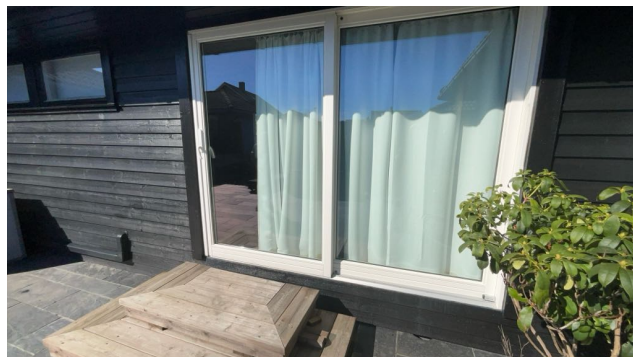
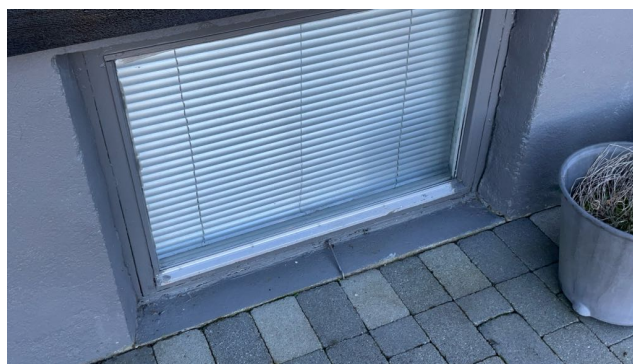
- Det er påvist vinduer med fukt/råteskader.

Feil sålebank.

- Vinduer med råteskader må erstattes med nye.

Skadede vinduer må skiftes for å redusere faren for ytterligere skader.

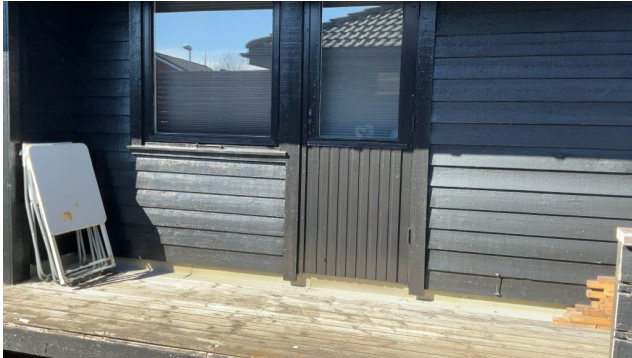
Noe slitasje på balkongdør.

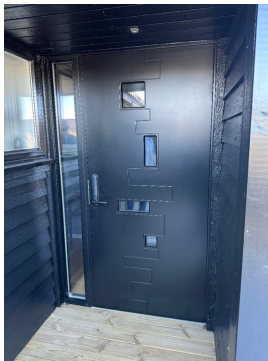
Nyere entrédør er i god stand

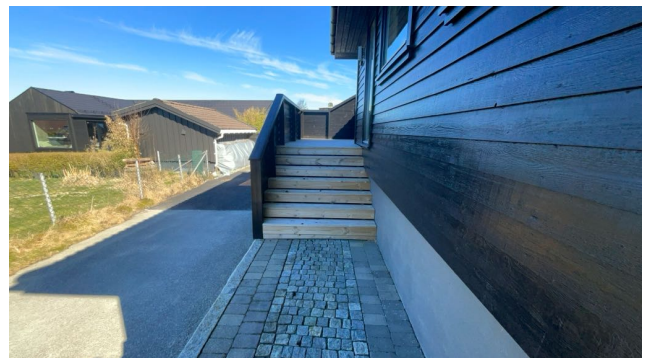
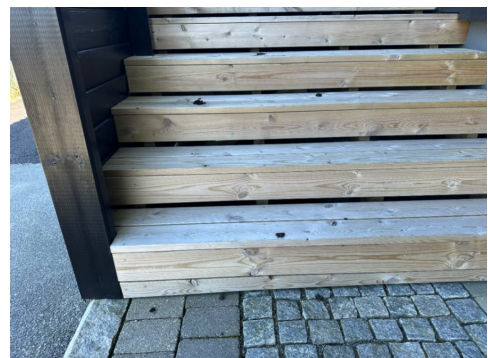
Entrétrapp i tre.

Trappen må rives og føres opp på nytt iht. standard for utvendige trapper, samt fundamenteringen må etableres med søylefundamenter som ikke trekker opp vann kapillært. Åpninger over musetetting må repareres.

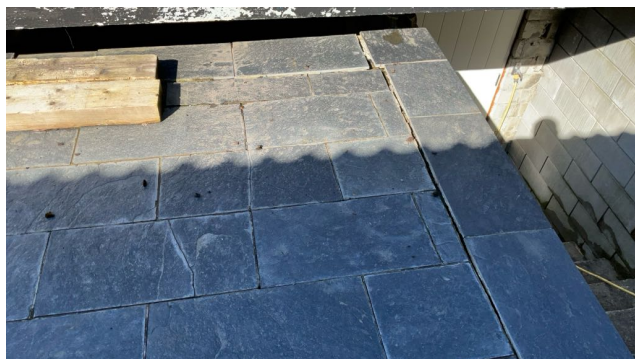
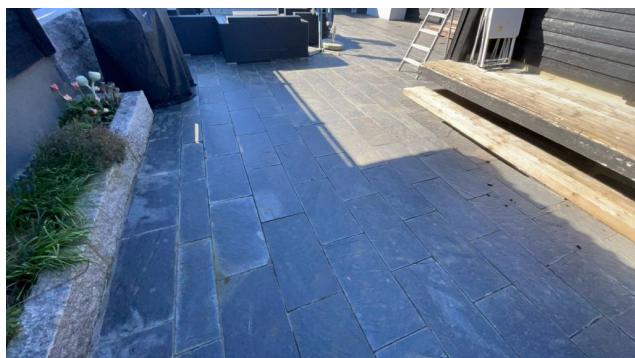
Utvendig område sør for huset er belagt med skiferfliser.

Skiferheller må tas opp og underliggende masser må rettes og komprimeres, før heller legges tilbake for å få et tilfredsstillende resultat.

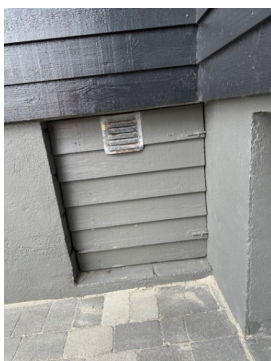
Det er etablert lufteventil i dør inn til kryprom.

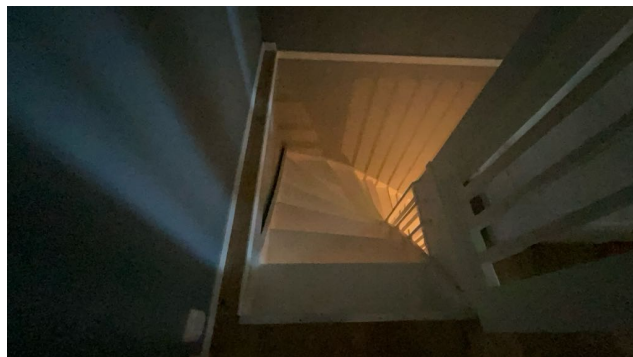
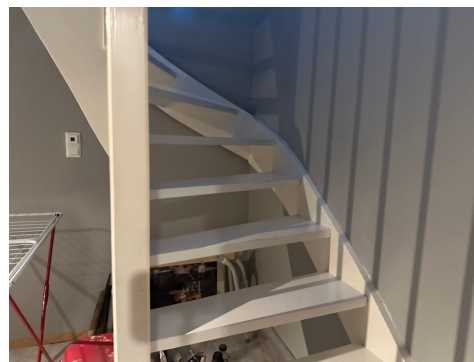
- Åpninger er såpass store at det ut ifra sikkerhetsmessige forhold anbefales å lage mindre åpninger.
- Håndløper bør monteres, men det var ikke krav på byggetidspunktet.

Avvik må lukkes for å redusere faren for fallskader.

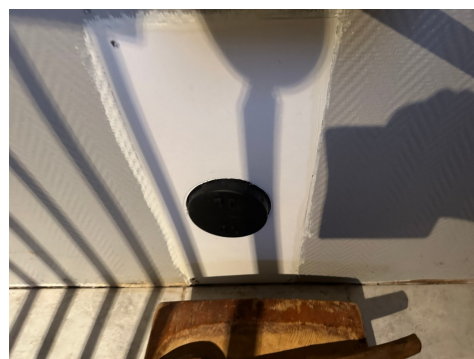
Stakeluke i avløpsrør er plassert i trappegang i kjeller.
