Kjelsbergkroken 12, 4050 SOLA

**SOLA/SANDE - Innholdsrik enebolig  
- Barnevennlig og sentral  
beliggenhet - Pent opparbeidet  
uteområde**

Befaringsdato: 02.04.2025

Rapportdato: 14.05.2025

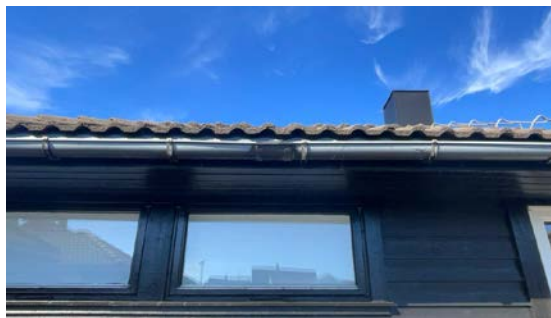
- Det er avvik:

Det anbefales å montere snøfangere over gangareal for å unngå skader etter snøras fra taket.

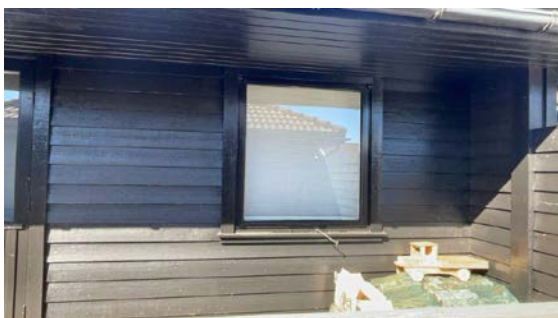
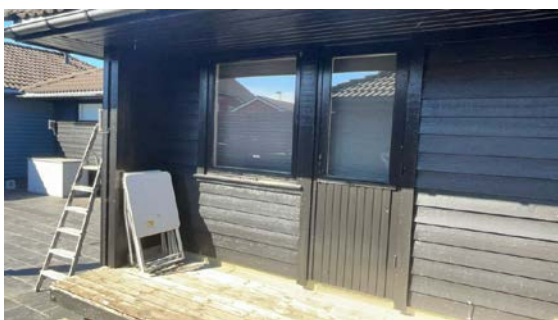
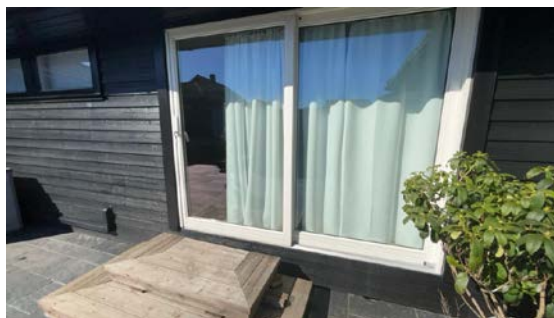
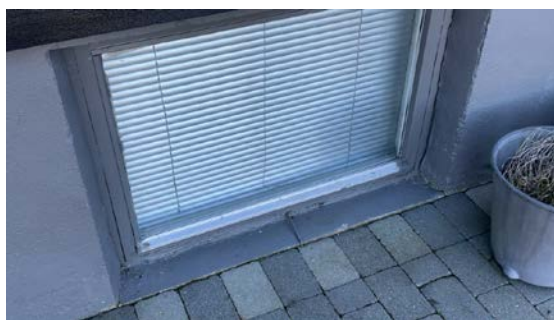
- Det er påvist vinduer med fukt/råteskader.

Feil sålebank.

- Vinduer med råteskader må erstattes med nye.

Skadede vinduer må skiftes for å redusere faren for ytterligere skader.

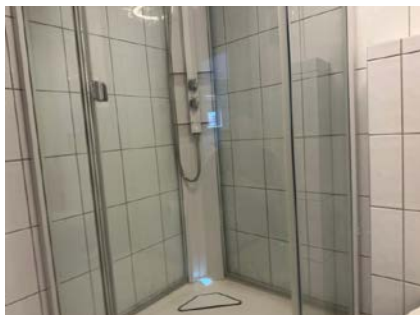
- Til tross for avviket i fall/høydeforskjell til sluk, vil gulvet fortsatt kunne lede vann mot sluket, men med redusert effektivitet. Dette kan potensielt øke risikoen for vannansamling i enkelte områder av badet.
- Et bad med manglende/ redusert fall til sluk blir mindre funksjonelt og sikkert for brukeren. Dette kan medføre stående vann på gulvet, vann som ikke ledes effektivt til sluket, økt risiko for at vann renner ut av rommet og redusert sklisikkerhet på gulvet.
- Selv om bom eller hull lyd ikke alltid er et umiddelbart problem, bør det overvåkes nøye for eventuell utvikling i sprekker i flisfuger e.l., oppstår dette må en foreta tiltak for å begrense utviklingen.

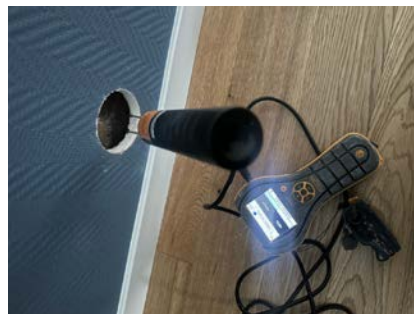
Hulltaking er foretatt uten å påvise unormale forhold. Hulltaking er foretatt i soverom mot bad. Fuktkvotemåling (vekt%) i konstruksjonen ble målt til 0.

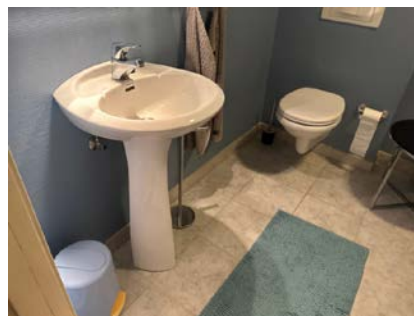
- Til tross for avviket i fall/høydeforskjell til sluk, vil gulvet fortsatt kunne lede vann mot sluket, men med redusert effektivitet. Dette kan potensielt øke risikoen for vannansamling i enkelte områder av badet.
- Et bad med manglende/reduert fall til sluk blir mindre funksjonelt og sikkert for brukeren. Dette kan medføre stående vann på gulvet, vann som ikke ledes effektivt til sluket, økt risiko for at vann renner ut av rommet og redusert sklisikkerhet på gulvet.
- Selv om bom eller hull lyd ikke alltid er et umiddelbart problem, bør det overvåkes nøye for eventuell utvikling i sprekker i flisfuger e.l., oppstår dette må en foreta tiltak for å begrense utviklingen.

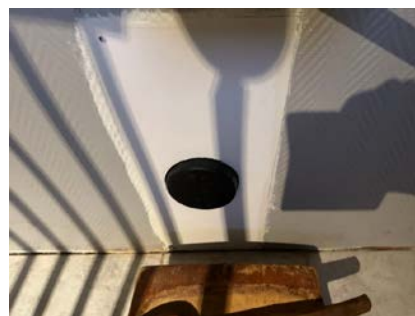
- Det er ikke behov for utbedringstiltak siden anlegget fungerer i dag, men ut ifra alder kan skader plutselig oppstå på eldre anlegg.
- Tidspunkt for utskiftning av avløpsrør nærmer seg.

Stakeluke i avløpsrør er plassert i trappegang i kjeller.
