Tilstandsrapport

Enebolig i kjede
  Blåvingeveien 25, 1930 AURSKOG
  AURSKOG-HØLAND kommune
  # gnr. 187, bnr. 91

Befaringsdato: 30.09.2024

Oppdragsnr.: 10816-24131

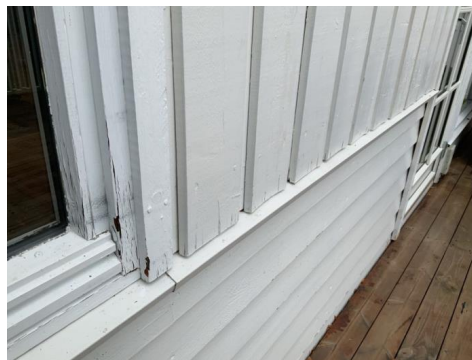
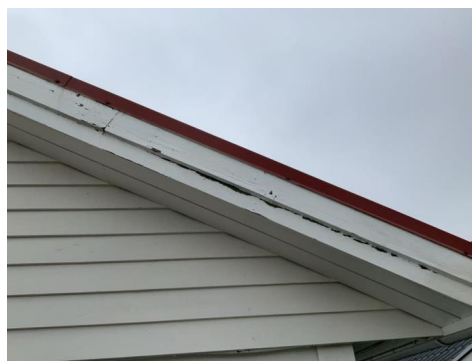
- Det er påvist spredte råteskader i bordkledningen.
- Det er værslitt/oppsprukket trevirke/trepaneler.

Vindspærresjiktet (papp) i bunn av treveggen er stedvis løs og utett mot bunnsvill som vil medføre at kald luft vil trekke inn i veggen. Det er værslitte vindskier på taket med mulige råteskader.

- Råteskadet trekledning må skiftes ut.
- Lokal utbedring/utskiftning bør utføres.

Det bør gjøres tiltak med vindtetting i bunn av veggene.

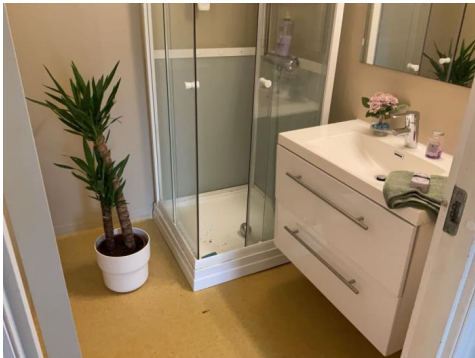
Baderommet har god funksjonalitet med dusjkabinett.
For å møte dagens krav til standard må baderommet rehabiliteres.

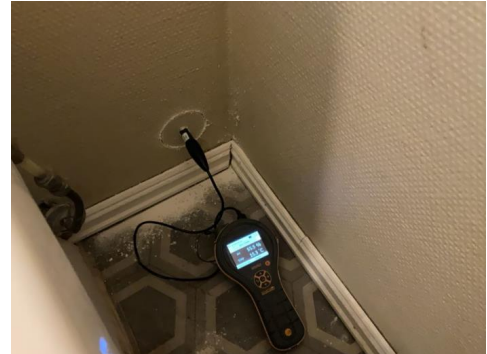
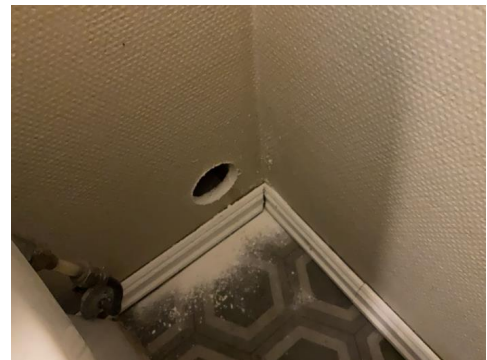
1. ETASJE > BAD

Hulltaking er foretatt uten å påvise unormale forhold.
Hulltaking ble foretatt i vegg fra toalettrom mot våt sone.
Det ble målt relativ luftfuktighet i vegg og det ble gjort visuell inspeksjon.
Det ble ved målinger og visuell inspeksjon ikke påvist tegn på fuktskader.

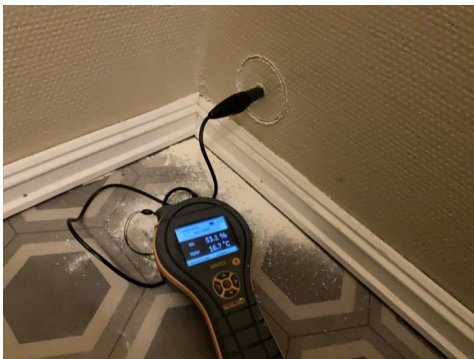
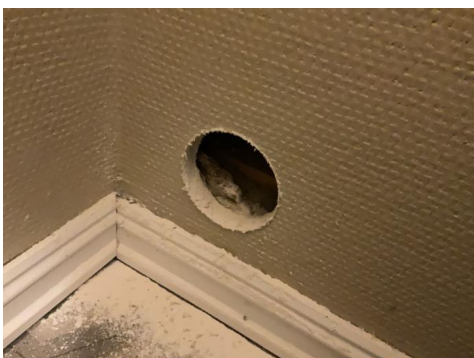
1. ETASJE > VASKEROM

Hulltaking er foretatt uten å påvise unormale forhold.
Hulltaking ble foretatt i vegg fra toalettrom mot dusjnise bad.
Det ble målt relativ luftfuktighet i vegggen og det ble gjort visuell inspeksjon.
Det ble ved målinger og visuell inspeksjon ikke påvist tegn på fuktskader.

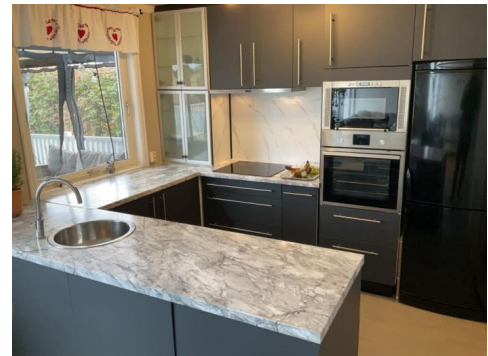
Innredningen har stedvis noe slitasje.
Det er svelleskader/slitasje stedvis på skrog/skap.
Det er sprekker i folie på benkeplate.
Det er stedvis pløser i folie på fronter.

Krav til standard vil være avgjørende for eventuelle tiltak.
Kjøkkeninnredningen opprettholder god funksjonalitet.

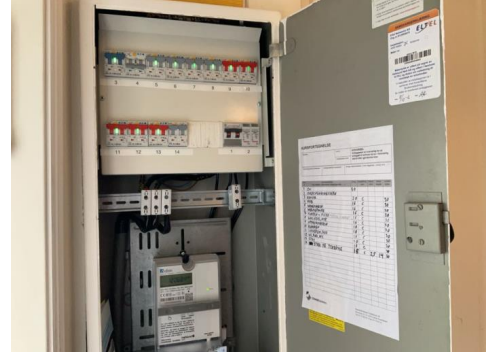
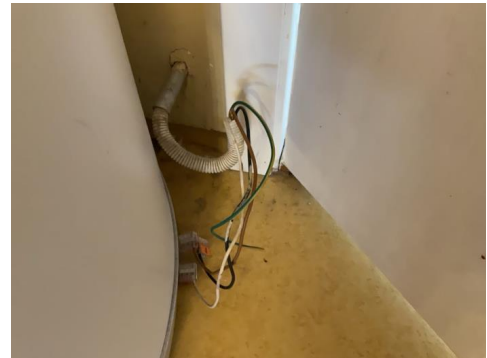
- Er det tegn til at det har vært termiske skader (tegn på varmgang) på kabler, brytere, downlights, stikkontakter og elektrisk utstyr? Sjekk samtidig tilstanden på elektrisk tilkobling av varmtvannsbereder, jamfør eget punkt under varmtvannstank
Nei
- Er der synlig defekter på kabler eller er disse ikke tilstrekkelig festet?
Ja

- Er det tegn på at kabelinnføringer og hull i inntak og sikringsskap ikke er tette, så langt dette er mulig å sjekke uten å fjerne kapslinger?
Nei
- Finnes det kursfortegnelse, og er den i samsvar med antall sikringer?
Ja
- Foreta en helhetsvurdering av det elektriske anlegget, dets alder, allmenne tilstand og fare for liv og helse. Bør det elektriske anlegget ha en utvidet el-kontroll?
Ja Da det ikke er fremlagt noe dokumentasjon på kontroll av det elektriske anlegget, anbefales det på generelt grunnlag utvidet el-kontroll i boligen.
