# Tilstandsrapport

Andelsleilighet i 1. etasje

Myraveien 35, andel 1, 8622 MO I RANA

Rapportdato: 08.05.2024

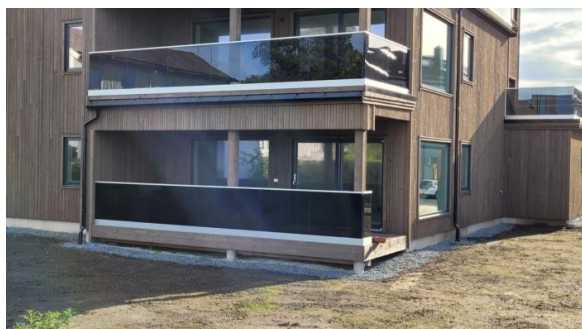
Takoverbygget terrasse på 16,0 m2 med glassrekkverk. Adkomst fra hage og via dør fra stue.

Terrasse oppført utenfor fasade nordvest.

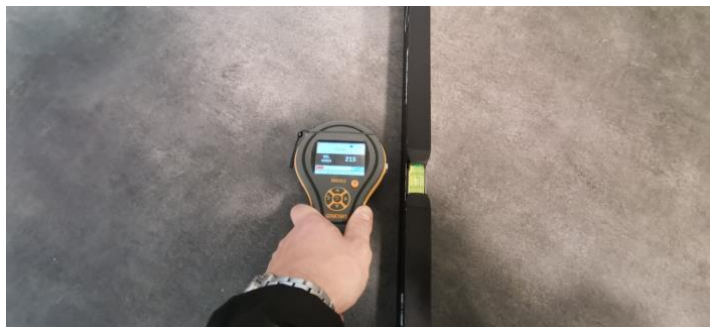
Det ble fuktmålt ved befaring, ingen unormale fuktverdier ble registrert.

Fuktmåling og kontroll av fall mot sluk.

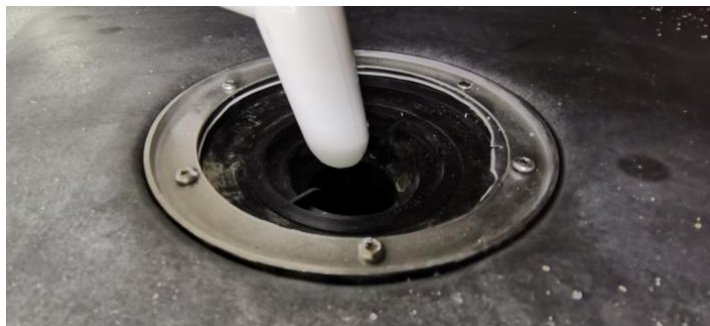
Plastsluk i gulvet under dusjkabinettet.

Kontroll av sluk.

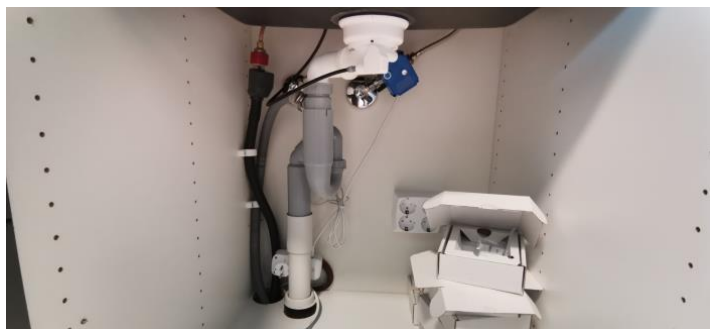
Kontroll av røropplegg under oppvaskkummen.

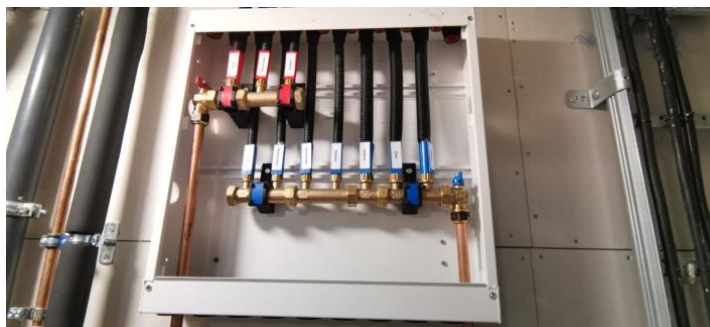
Kontroll av fordelerskap.

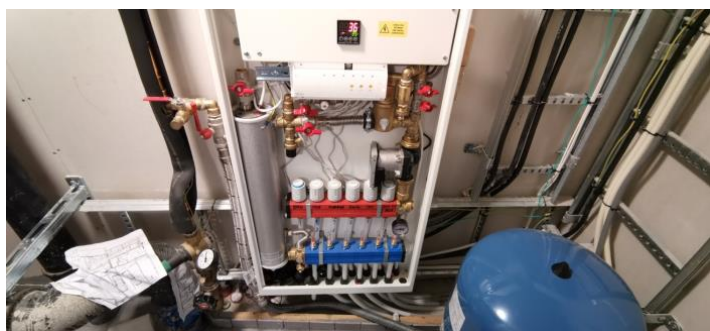
Fordelerskap plassert i teknisk rom.

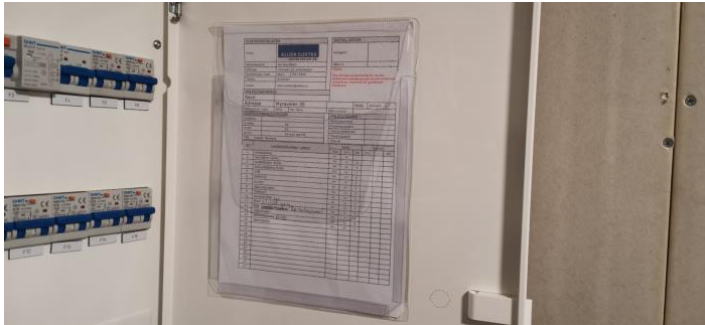
Kontroll av el-skapet.
