Tilstandsrapport

Fritidsbolig

Øvre Gorsetråket 53, 7346 OPPDAL

Befaringsdato: 20.02.2025

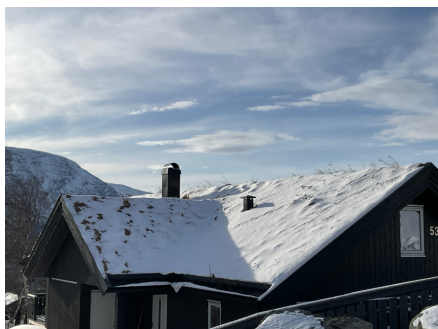
Nedløp og beslag er i metall.

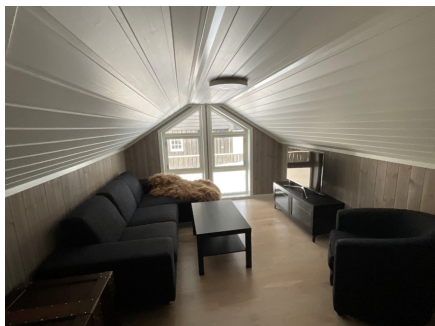
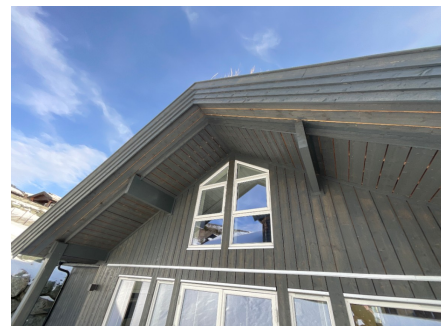
⚠ TG 1 Vinduer

Bygningen har malte trevinduer med 2-lags glass. Vinduene fremstår med normal slitasje og funksjon.

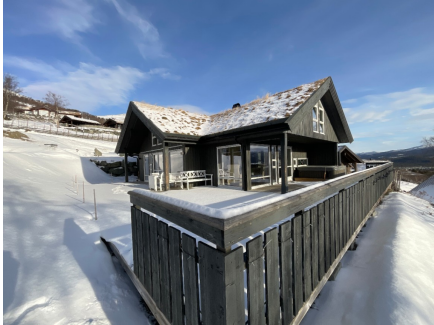
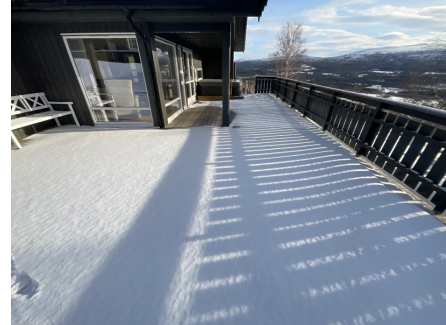
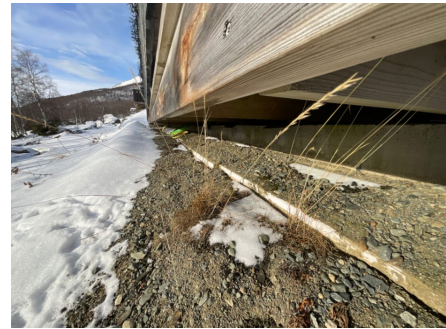
TG 1 Terrasse ved hovedinngang.

Terrasse ved hovedinngang er oppført av impregnerte materialer og anlagt på terreng. Det ble ikke registrert synlige skader på befaringsdagen.

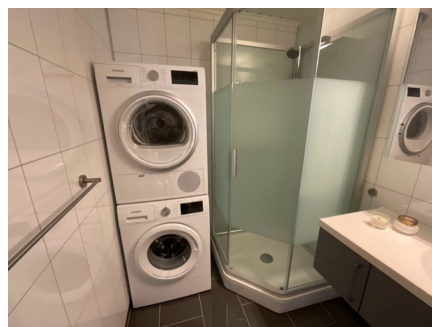
Sluket under dusjkabinett har begrenset tilgang for kontroll og rengjøring.

Det anbefales jevnlig rengjøring av sluket.

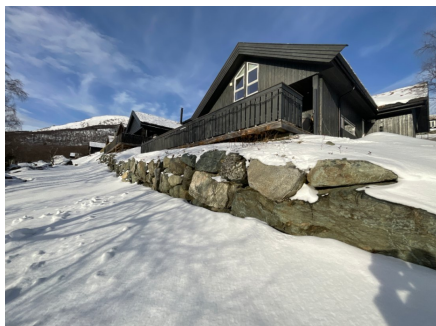
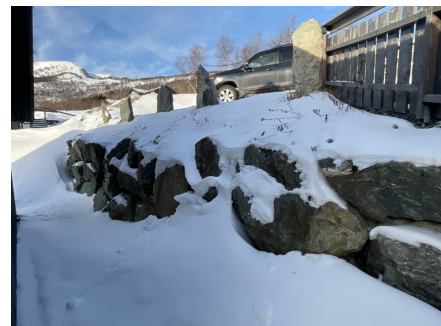
TG 2 Terrengforhold

Tomten var snødekt på befaringsdagen og er ikke videre vurdert.
