# Tilstandsrapport

Enebolig

Steinanesvegen 30, 5281  
VALESTRANDSFOSSEN

Befaringsdato: 03.07.2025

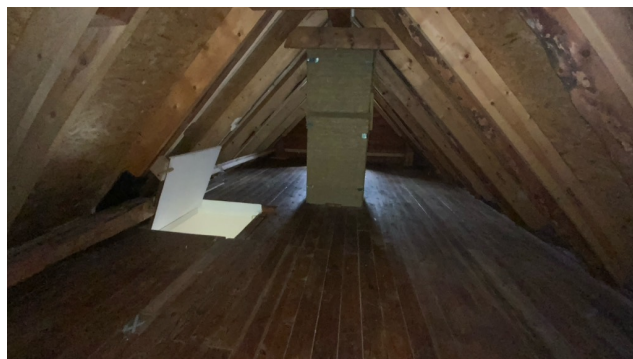
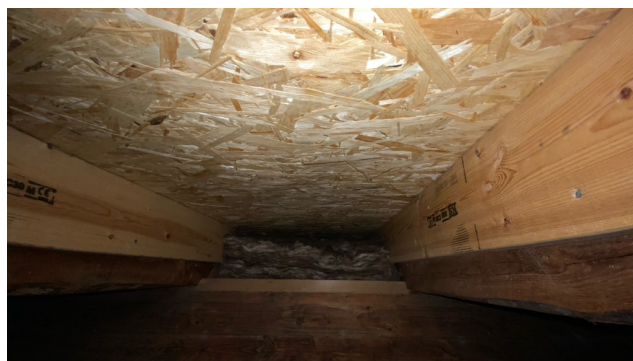
### ! TG 1 Takkonstruksjon/Loft

Plassbygget takkonstruksjon, med sutaksplater.

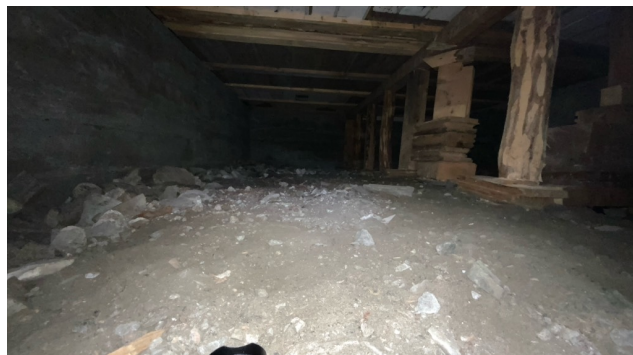
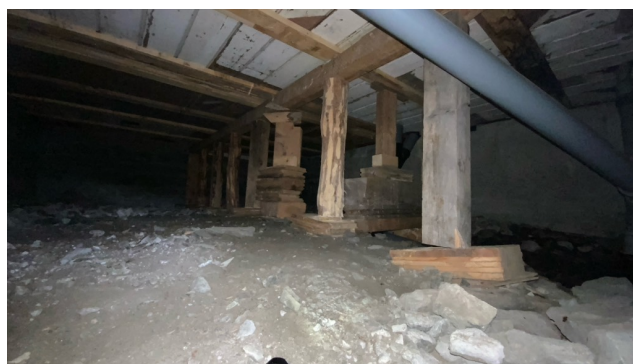
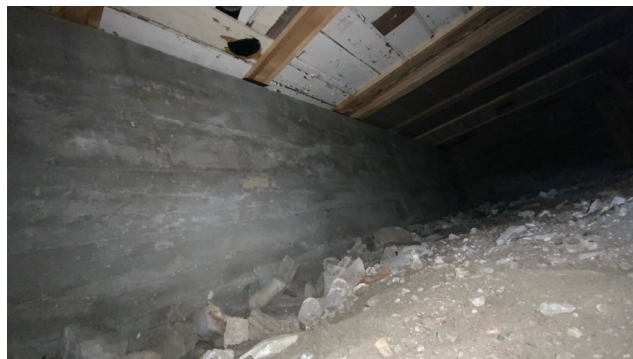
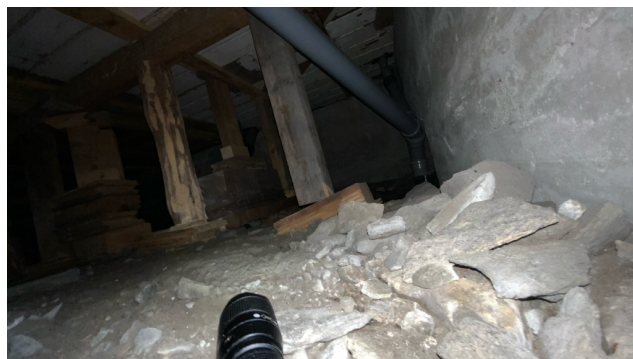
## ! TG 2 Kryp kjeller

Kryp kjeller under deler av bygget.

- Det er ikke tilfredsstillende ventilering av kryp kjeller.
- Det er begrenset ventilering/luftgjennomstrømning i kryp kjeller.

Det er ikke ventiler i yttervegger.

Gulv i kryp kjeller er ikke fuktsikret.

- Bedre ventilering må etableres.

Det bør fuktsikres mot grunn og etableres lufteventiler.

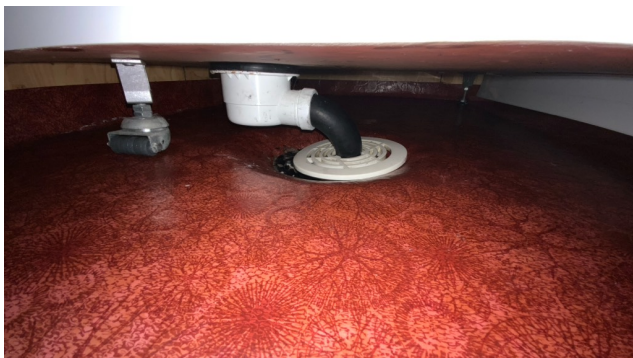
## ! TG 3 Generell

Badet er innredet med dusjkabinett, servant, møbler og wc.  
Belegg på gulv, baderomsplater på vegger og malte himlingsplater.  
Elektriske varmekabler.  
Naturlig avtrekk.

- Våtrommet må oppgraderes for å tåle normal bruk etter dagens krav.
- Eldre bad, fra 1970-80 tallet.  
Knirk i gulv.

Badet må pusses opp for å tilfredsstille dagens krav til våtrom. Normal levetid for tettesjikt er oppbrukt.

- Våtrommet har behov for omfattende oppgraderinger. For å sikre en løsning som oppfyller gjeldende krav, bør tettesjikt, sluk og røropplegg oppgraderes og dokumenteres.

**Kostnadsestimat: 100 000 - 300 000**
