Tilstandsrapport

Rekkehus

Trollstubben 5 F, 1535 MOSS

Befaringsdato: 10.02.2025

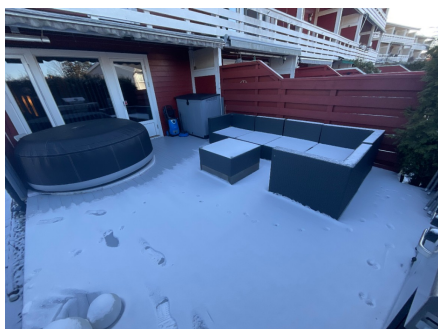
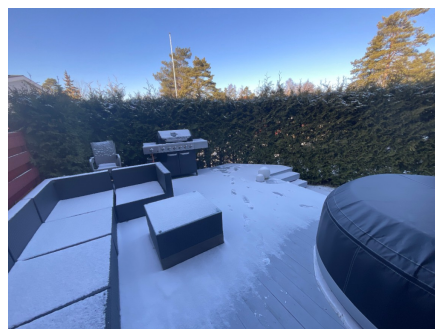
TG 2 Balkonger, terrasser og rom under balkonger

Verandaer i 1. og 2. etasje fra byggeår i trekonstruksjoner.

- Det er ikke krav om utbedring av rekkverkshøyde opp til dagens forskriftskrav.

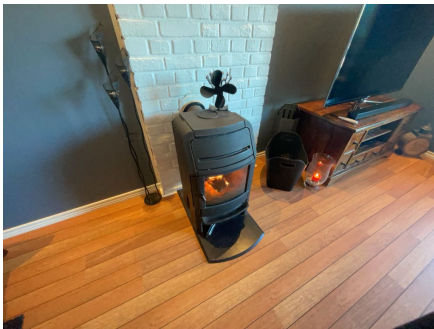
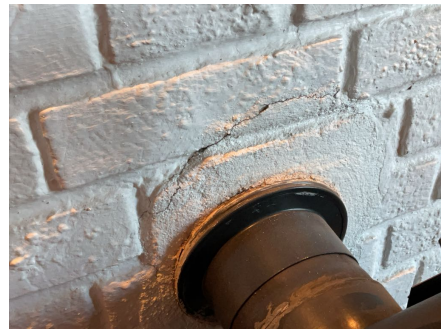
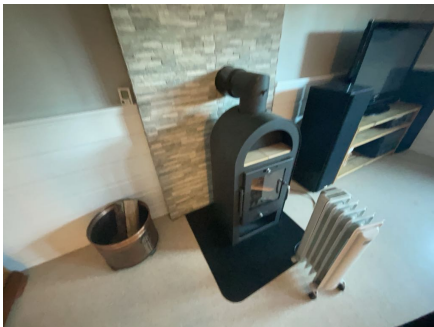
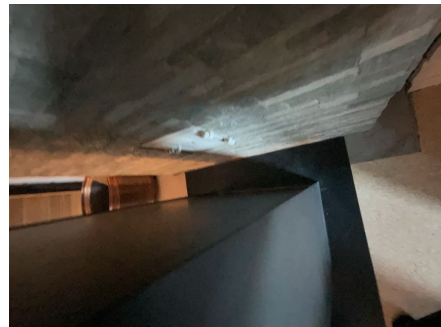
Noe sprekk rundt røykrør.

Utføre endring for bedre tilkomst til feieluke.

Utbedre riss i pipe slik at utvikling kan observeres.

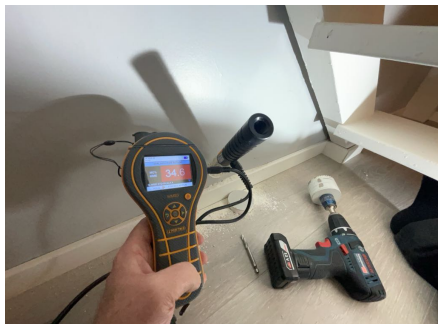
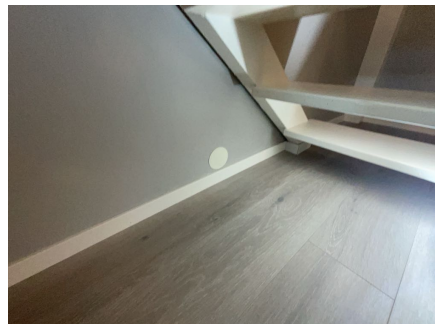
TC 2 Rom Under Terreng

Gulvet er av betong. Hulltaking er foretatt og det er påvist avvik i konstruksjonen. Veggene har plater. Fuktkvotemåling (vekt%) i konstruksjonen ble målt til 34. Hulltaking er foretatt ved/i trapperom.

- Det er gjennom hulltaking påvist høyt fuktnivå inne i trekonstruksjonen i hulltakingen, men ikke påvist fuktskader i dette området. Høy luftfuktighet kan over tid føre til muggvekst eller sverting av materialer. Samtidig kan materialer og konstruksjoner bli ødelagt.
- Det er gjennom målinger påvist høyt fuktnivå i trevegger i underetg./kjeller, det er derfor ikke foretatt hulltaking

Høy fuktighet målt i svill på trevegg. Nivå som er målt er høyere en metnings nivå i trefiber og karakteriseres som fritt vann. Årsak til avvik er ikke mulig å konstanterte men det er ved befaring observert at grunnmur har en vertikal sprekk i samme område. Dette er synlig fra utvendig side, sprekken er tydelig utbedret tidligere. I forbindelse med utskifting av vann og avløp er det også utført gravearbeider i samme område i 2022. Det er også observert at det er nedløp fra tak i samme område, mulig årsak er tett avløp og/eller i kombinasjon med andre forhold.

Det må utføre ytterligere undersøkelser og inngrep i konstruksjonen slik at årsak til avvik avdekkes og omfang på fukt/eventuelle skader kartlegges.

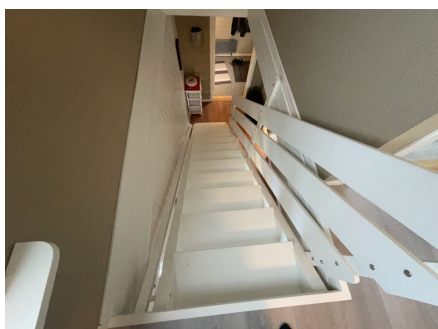
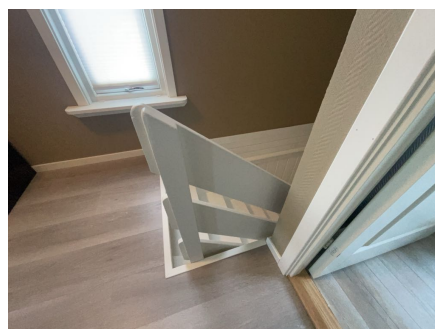
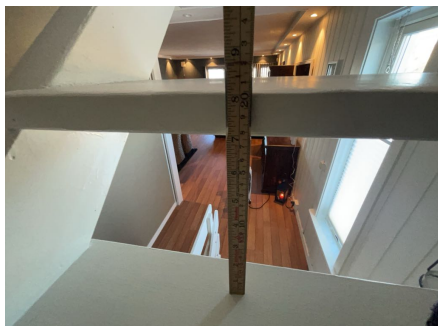
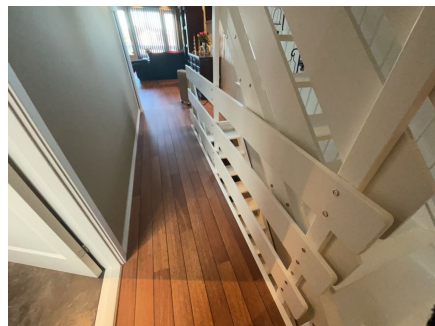
TG 3 Innvendige trapper

Boligen har malt tretrapp.

- Åpninger i rekkverk er større enn dagens forskriftskrav til rekkverk i trapper.
- Åpninger mellom trinn i innvendig trapp er større enn dagens forskriftskrav.
- Det er ikke montert rekkverk.
- Det mangler håndløper på vegg i trappeløpet.
- Det er avvik:

- Det er ikke krav om utbedring av åpninger opp til dagens krav.
- Håndløper må monteres på vegg for å tilfredsstille krav på byggetidspunktet.
- Rekkverk må monteres for å lukke avviket.

Det må monteres rekkverk i 2. etasje ved dør inn til stort soverom og håndløpere i trapp.

Kostnadsestimat: Under 10 000

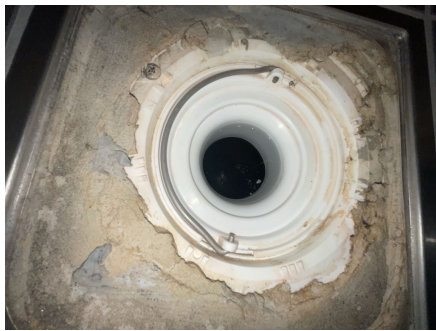
UNDERETASJE > BAD

- Det er vindu/dør med ikke fuktbestandige materialer i våtsonen (ved vask, dusj, badekar, osv.), løsningen eller byggematerialet er uegnet

Vinduer og dører som er plassert i våt sone gir fare for fukt/vann inn i konstruksjonen og fare for skader på trekonstruksjoner som er montert rundt disse åpningene.

Det er betydelig med bom på fliser, ingen sprekker i fuger eller løse fliser er observert.

Vurdering av bom på fliser. Generelt er det slik at normen om når bom på flis ansees som en reklamasjon er når flisen har bom mer en 60% og det ikke forekommer sprekker og riss i fuger. NS3600 vurderer dette ulikt. NS3600 1.2 oppgir bom som et symptom på "svikt i vedheft og dette gis TG 2. NS3600 gir ingen beskrivelser av omfang av symptomet. Vurderingen er derfor basert på funn av bom i min. 1. flis uavhengig av omfang.

Lokale utbedringer med bom på fliser, i forbindelse med et slikt arbeid kan det avdekkes skjulte mangler som sprekker i konstruksjonen eller man kan utføre arbeid som skader membran/tettesjikt.

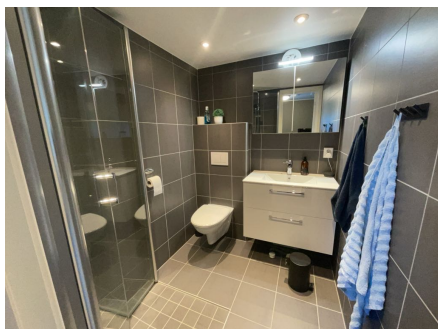
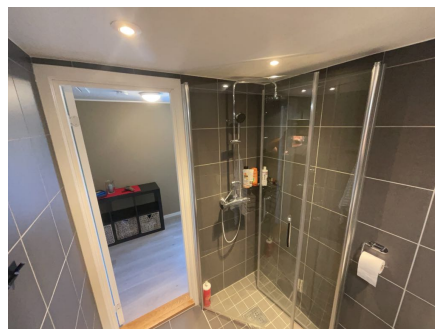
UNDERETASJE > BAD

Hulltaking er ikke utført på bakgrunn av at det foreligger dokumentasjon på utførte arbeider i baderom som er utført for mindre en 5 år siden. Det er ved befaring utført søk i våtrom med fuktindikator som ikke viser avvik på verdier i forhold til referansenivå i rommet.

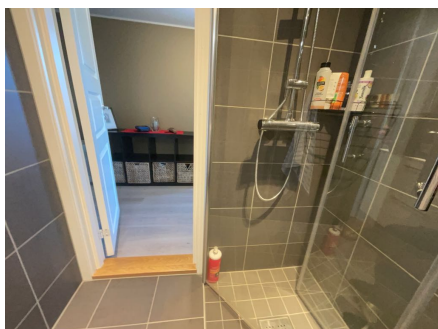
2. ETASJE > BAD

- Det er vindu/dør med ikke fuktbestandige materialer i våtsonen (ved vask, dusj, badekar, osv.), løsningen eller byggematerialet er uegnet

Vinduer og dører som er plassert i våt sone gir fare for fukt/vann inn i konstruksjonen og fare for skader på trekonstruksjoner som er montert rundt disse åpningene.

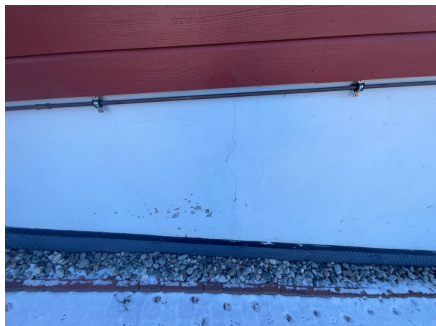
- Det er registrert skråriss som er symptom på setninger.
- Grunnmuren har sprekkdannelser.

Sprekk i grunnmur er i område hvor det er gjort funn av høy fukt i innvendig vegg. Sprekk er tidligere utbedret.

- Lokal utbedring må utføres.

Ytterligere undersøkelser må utføres.
