Trollstubben 5F, 1535 MOSS

Befaringsdato: 10.02.2025

# Tilstandsrapport

## REKKEHUS

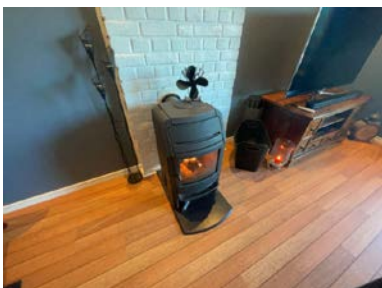
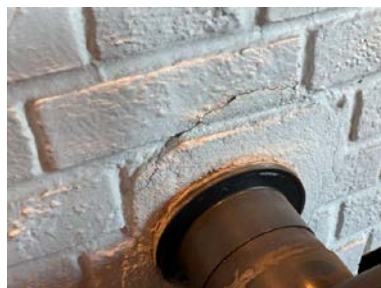
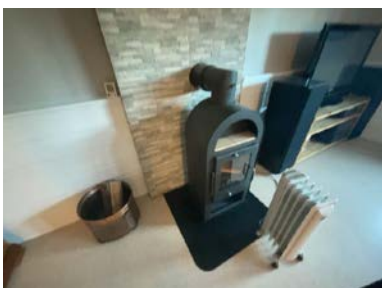
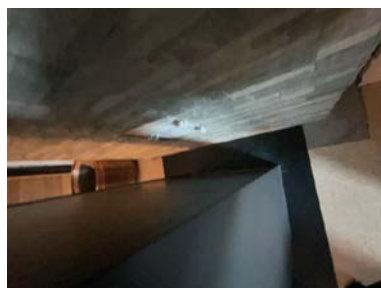
Noe sprekk rundt røykrør.

Utføre endring for bedre tilkomst til feieluke.

Utbedre riss i pipe slik at utvikling kan observeres.

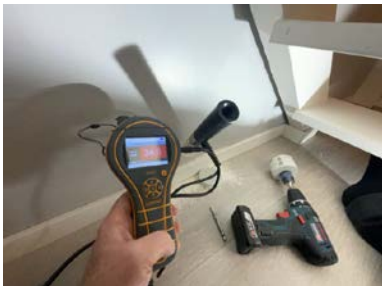
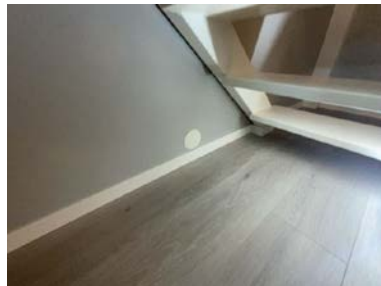
## TG 2 Rom Under Terreng

Det er ved befaring avdekket høy fukt i innvendig vegg i kjeller under trapp.

Hulltaking er foretatt i vegg i underetasjen og det er påvist avvik i konstruksjonen. Veggene har plater. Fuktkvotemåling (vekt%) i konstruksjonen ble målt til 34. Hulltaking er foretatt ved/i trapperom.

Det må utføres ytterligere undersøkelser og inngrep i konstruksjonen slik at årsak til avvik avdekkes og omfang på fukt/eventuelle skader kartlegges.
