# Tilstandsrapport

Enebolig

Trosteveien 5, 3030 DRAMMEN

Befaringsdato: 04.07.2025

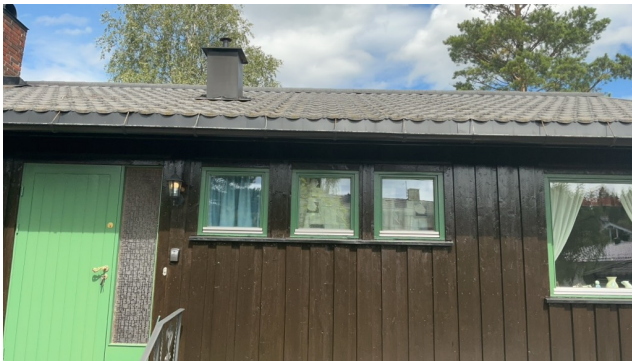
### ! TG 1 Taktekking

Saltak av trekonstruksjoner, visuelt undersøkt fra bakkeplan og kontrollert på loft. Konstruksjonen fremstår stabil på befaringsdagen, det ble ikke avdekket vesentlige nedbøyninger, eller synlige svekkelser ved konstruksjonen.

Dekra plater vurderes til og være omkring 25 år.

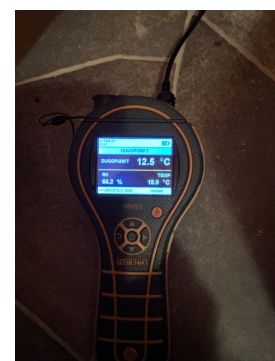
## ! TG 2 Rom Under Terreng

Det er målt 66 RH i vegg.

Det er målt 66 RH i uisolert panelvegg mot mur, det anbefaler bedre lufting i kjeller.

Ytteligere undersøkelser bør foretas.

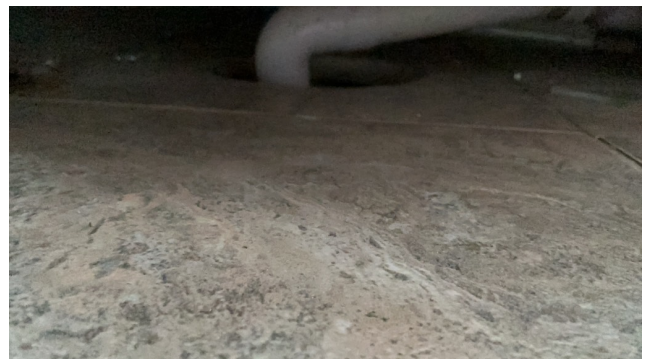
## ! TG 2 Sluk, membran og tettesjikt

Pga forventet levetid på membran og sluk er oversteget halve tiden settes TG 2

Dusjkabinett står over sluk, men kan flyttes for renhold.

- Mer enn halvparten av forventet brukstid er passert på membranløsningen.
- Mer enn halvparten av forventet brukstid er passert på slukløsningen.
- Sluk har begrenset mulighet for inspeksjon og rengjøring.

- Overvåk tilstanden jevnlig. For å få tilstandsgrad 0 eller 1 må slukløsningen skiftes ut og sannsynligvis må også membransjiktet skiftes/utbedres. Det er imidlertid vanskelig å si noe om tidspunktet for når dette er nødvendig.

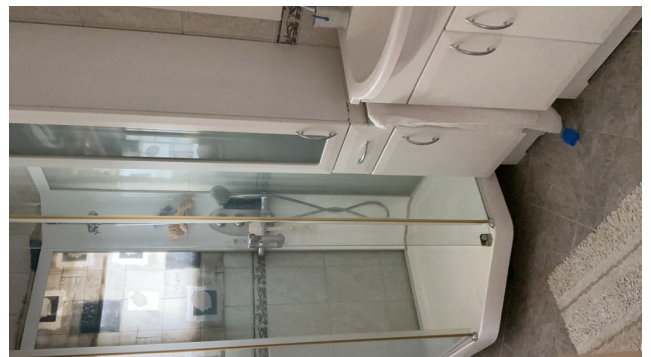
## ! TG 2 Sanitærutstyr og innredning

Det er registrert en liten svelling på siden av innredning.

- Det er påvist skader på innredning.

- Det er ikke behov for utbedringstiltak.

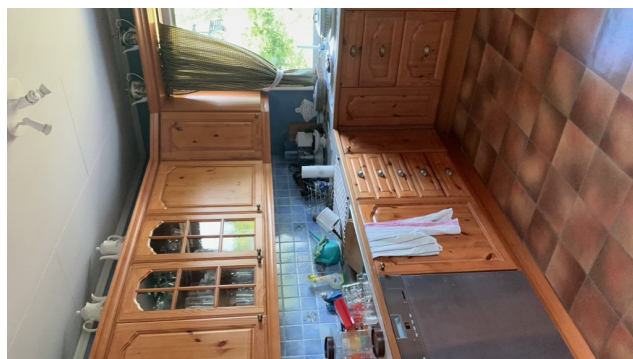
### ! TG 1 Overflater og innredning

Eldre furu kjøkken med laminat benkeplate og fliser mellom benk og overskap.
