# Tilstandsrapport

📍 Kampengata 28 A, 0654 OSLO

# gnr. 231, bnr. 247

Rapportdato: 03.05.2023

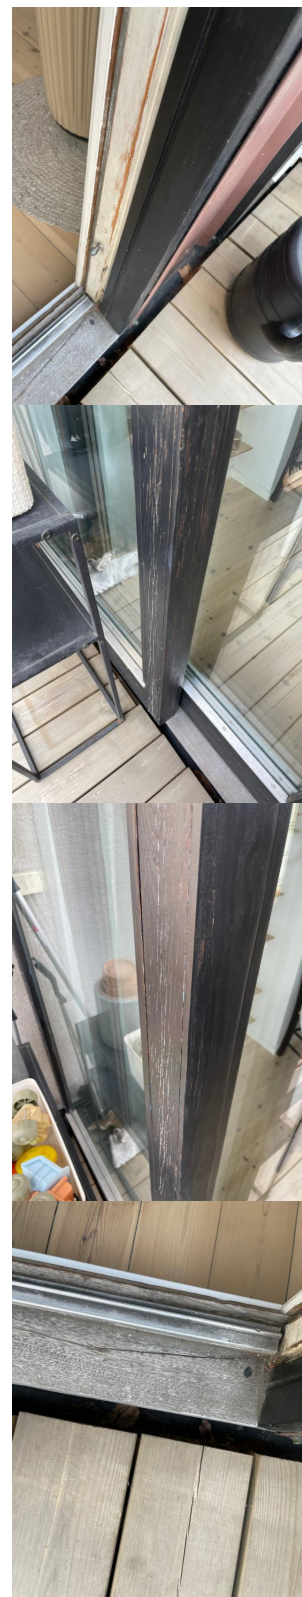
Malt skyvedør terrasstedør i tre fra 1985 utført med 3-lags glass.

Terrassedøren værslitt og det er sprekker i treverket.

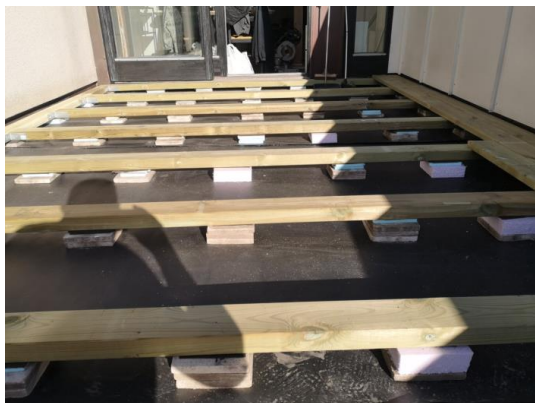
Eiers private bilde fra oppbyggingen av tilfarergulvet (terrassegulvet)

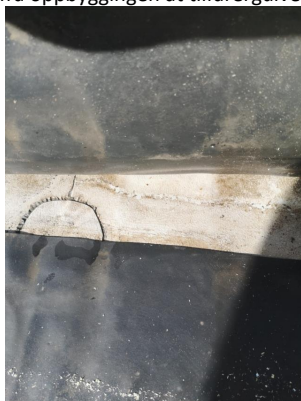
Eiers private bilde viser den sveisede membranen (lys) med glidesjikt over (mørk)

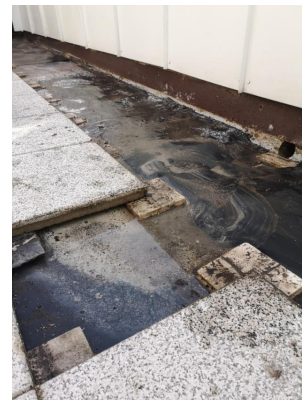
Eiers private bilde viser utkastet for vann som er videre ført i takets takrenne. Det er viktig at dette utkastet holdes fritt for løv og lignende, og det kan til en fordel lages en inspeksjonsluke i gulvet foran dette utkastet.

- Oppbyggingen av takterrassen øker faren for skjulte skader i konstruksjonene. Spesielt i gulvet som også er yttertaket til deler av leiligheten under.

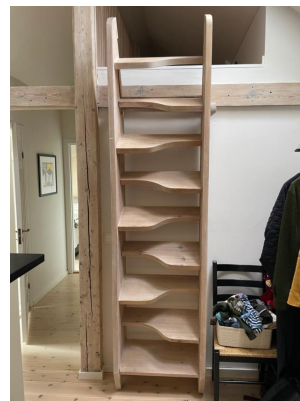
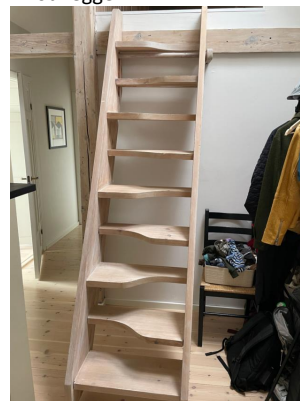
Trappestigen opp til hemsen har en bratt vinkel utover trappestandard, og det er ingen rekkverk/håndløpere til trappen.

Trappestige felt inn mot veggen.

Trappestige trukket ut fra veggen.

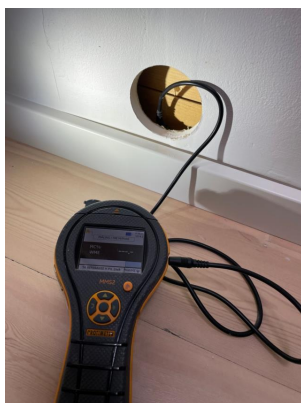
Hulltaking er foretatt uten å påvise unormale forhold. Hulltaking er foretatt i veggen i entréen inn mot dusjen. Hulltakingen er tildekt med en plastlokk og skjult av trappestigen til hemsen.

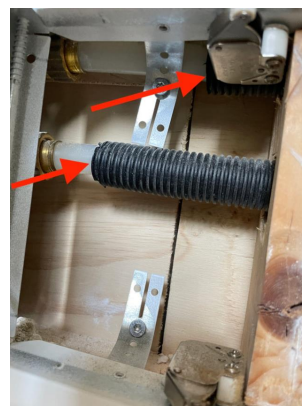
Det er ikke montert tettemuffe mellom varerør og vannrør på vanntilførselen til rør-i-rør-systemet.

- Det bør monteres tettemuffer mellom vannrør og varerør på tilførselsrøret til rør-i-rør-systemet for å unngå at vann renner ut i veggen ved en lekkasje.

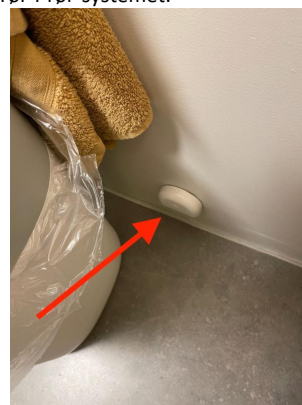
Overløp fra fordelerskapet er ført ut av veggen på badet.

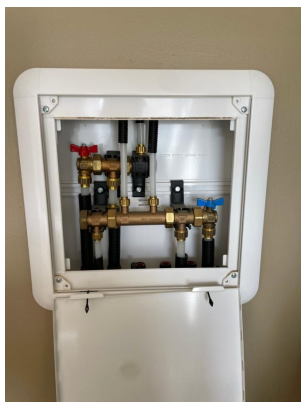
Det mangler kursbetegnelse i skapet.
