# Tilstandsrapport

Boligbygg med flere boenheter

Sandeidgata 14 B, 5521 HAUGESUND

Rapportdato: 13.06.2025

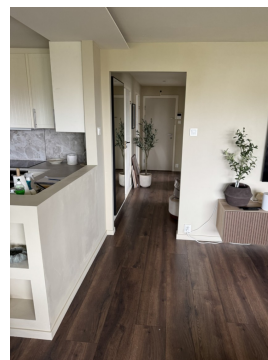
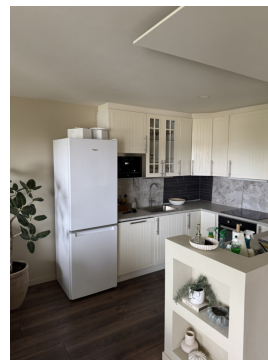
### TG 3 Etasjeskille/gulv mot grunn

- Målt høydeforskjell på over 20 mm innenfor en lengde på 2 meter. Tilstandsgrad 3 gis med bakgrunn i standardens krav til godkjente måleavvik.

Det er skjevhet i gulv i stuen målt fra øst og mot midten av rommet. Skjevheter er på inntil 33mm.

- For å få tilstandsgrad 0 eller 1 må høydeforskjeller rettes opp. Det vil imidlertid sjelden være økonomisk rasjonelt som et enkeltstående tiltak i en bolig som dette. Dersom boligen en gang skal renoveres, kan man vurdere slike tiltak.

Avvik har ingen umiddelbar konsekvens.

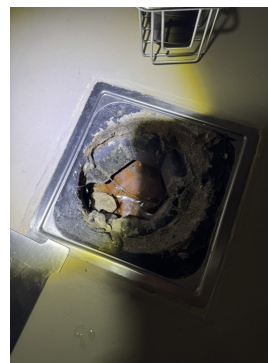
- Det må gjøres nærmere undersøkelser. Manglende membran/tettesjikt medfører risiko for lekkasjer og fukt i konstruksjonen.
- Overvåk tilstanden jevnlig. For å få tilstandsgrad 0 eller 1 må tettesjiktet skiftes ut, men tidspunktet for når dette er nødvendig er vanskelig å si noe om.
- Det er viktig å merke seg at levetiden til en membran varierer basert på kvalitet, installasjon og bruk. Eldre membraner kan bli sprø og sprekke opp, noe som fører til at de mister sin vanntettende funksjon. Dette kan resultere i vannlekkasjer gjennom vegger og gulv og fuktskader.

Det kan påregnes tiltak i forhold til registrert avvik. Ellers ingen umiddelbare tiltak i forhold til utskifting.
