# Tilstandsrapport

Enebolig

Kongsåsveien 14 , 3170 SEM

Befaringsdato: 09.01.2026

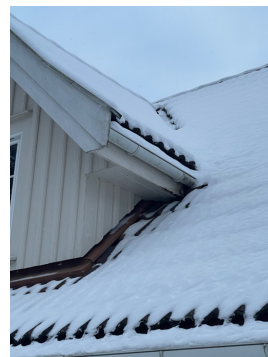
Takrenner og beslag i plastbelagt stål e.l., fra byggeår.

Overvåk tilstanden jevnlig. For å oppnå tilstandsgrad 0 eller 1 må beslag, renner og nedløp skiftes ut, men tidspunktet for dette er vanskelig å fastslå. Snøfangere må monteres for å oppfylle kravene som gjaldt ved byggetidspunktet. Manglende snøfangere medfører økt risiko for person- og materielle skader som følge av snø- og isras fra taket.

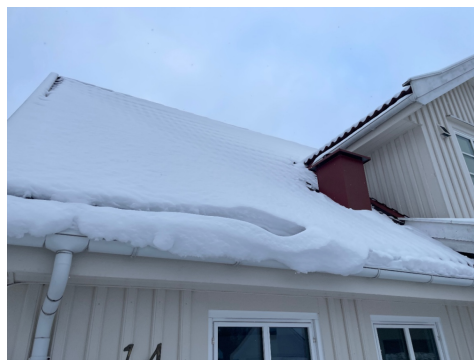
Boligen er oppført med bindingsverk i tre med stående trekledning, fra byggeår. Selger opplyser at trekledning er vasket cirka vert 2-3 år, og i 2019 ble trykkledningen malt på nytt

Det anbefales å vaske og behandle kledningen for å fjerne svertesopp, samt utbedre eller skifte ut oppsprukne kledningsbord. Dersom tiltak ikke utføres, kan det oppstå økt risiko for råteskader og forringelse av kledningens levetid.

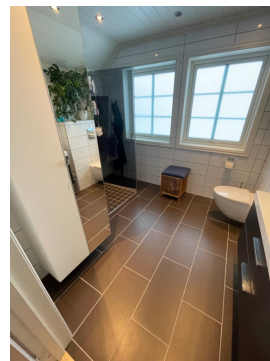
Gulvsystemet i 1. etasje består av isoporelementer, plast, samt spon- og gipsplater, over terreng. Mellom 1. etasje og 2. etasje er det etasjeskillere av tre. På bad og vaskerom er det støpte betongdekker. Selger opplyser at det i ca. 2018 ble montert nye plater på utsiden av ringmur, dette da de opprinnelige platene hadde sprukket.

- Det er målt høydeforskjell på mellom 15-30 mm gjennom hele rommet. Tilstandsgrad 2 gis med bakgrunn i standardens krav til godkjente måleavvik.

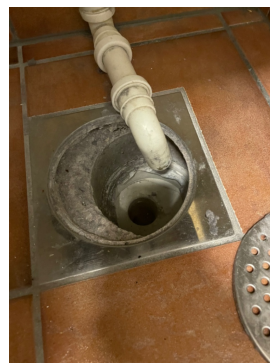
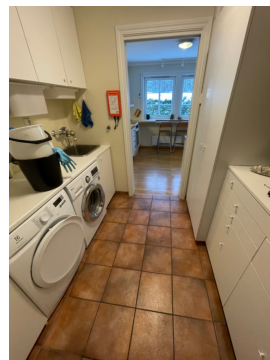
Vaskerom bærer preg av elde og slitasje, og fliser på gulv har løsnet. Det er også lite fall til sluk, og det er ikke oppkant på membran ved dører. Ved eventuelt vannlekkasje fra vaskerom, er det fare for at vann renner ut i tilstøtende rom. Tilstandsgrad 3 også satt som følge av alder, da normal levetid nærmer seg oppbrukt.

Vaskerommet bør totalrenoveres, inkludert utbedring av fall til sluk, utskifting eller reetablering av gulvfliser, samt etablering av oppkant på membran ved dører. Konsekvensen av manglende tiltak er økt risiko for vannlekkasjer og fuktskader i tilstøtende konstruksjoner, samt at rommet ikke tilfredsstiller dagens krav til våtrom.

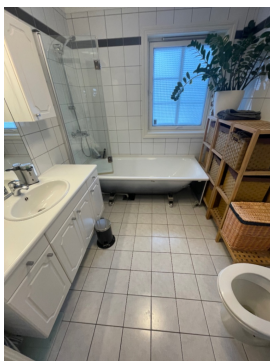
- Det er vindu/dør med ikke fuktbestandige materialer i våtsonen (ved vask, dusj, badekar, osv.), løsningen eller byggematerialet er uegnet. vindu på bad er plassert i våtsone, og det er ikke benytter fuktsikkert materiale på foring og lister. Dette øker faren for fuktskader. Vurderingen er også basert på alder. Tilstandsgrad 2 gis også med bakgrunn i at mer enn halvparten av forventet brukstid for membran/tettesjikt på vegger er passert.

Uegnede materialer rundt vindu i våtsone må fuktbeskyttes/utskiftes. Det bør også vurderes å oppgradere eller fornye membran/tettesjikt, da mer enn halvparten av forventet brukstid er passert. Konsekvensen av å ikke gjøre tiltak er økt risiko for fuktskader i underliggende konstruksjoner dersom membranen svikter.

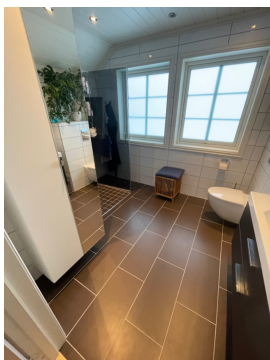
- Det er påvist at høydeforskjell fra topp slukrist til gulv/synlig topp membran ved dørterskel er mindre enn 25 mm.
- Det er påvist avvik i fallforhold til sluk i forhold til krav i forskrift på byggetidspunktet.

- Andre tiltak:
- Til tross for avviket i fall/høydeforskjell til sluk, vil gulvet fortsatt kunne lede vann mot sluket, men med redusert effektivitet. Dette kan potensielt øke risikoen for vannansamling i enkelte områder av badet.
- Til tross for avvikene på fliser og i fall/høydeforskjell til sluk, vil gulvet fortsatt kunne lede vann mot sluket, men med redusert effektivitet. Dette kan potensielt øke risikoen for vannansamling i enkelte områder av badet.

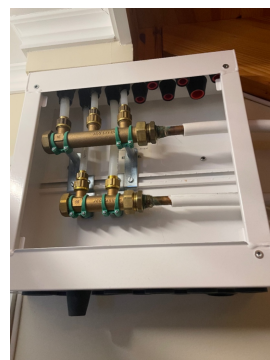
Det er avløpsrør av plast.

- Det er ikke behov for utbedringstiltak siden anlegget fungerer i dag, men ut ifra alder kan skader plutselig oppstå på eldre anlegg.
- I forbindelse med oppgradering av våtrom vil det være naturlig med utskiftning av rør.
