# Sørbøveien 155 4320 SANDNES

## Tilstandsrapport Eierskifte

Boligtype: Rekkehus

Byggeår: 2017

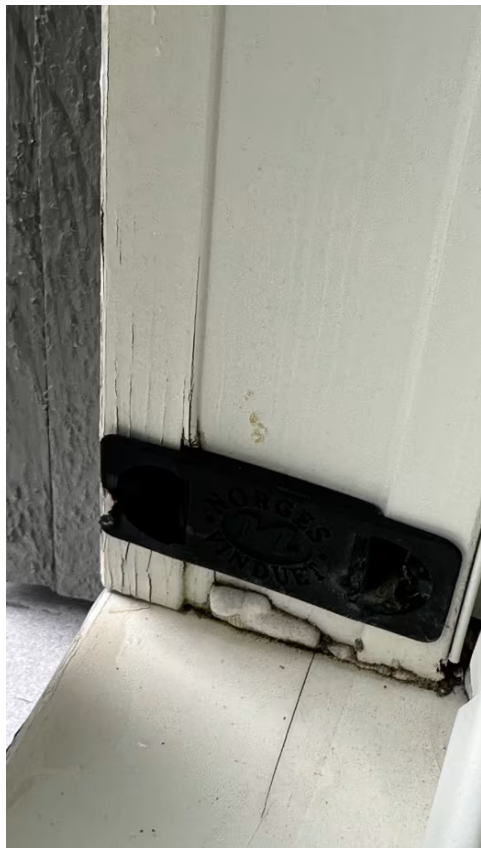
-Øvre vinduer krakeler i maling, ingen tegn til skade. Tg:2.

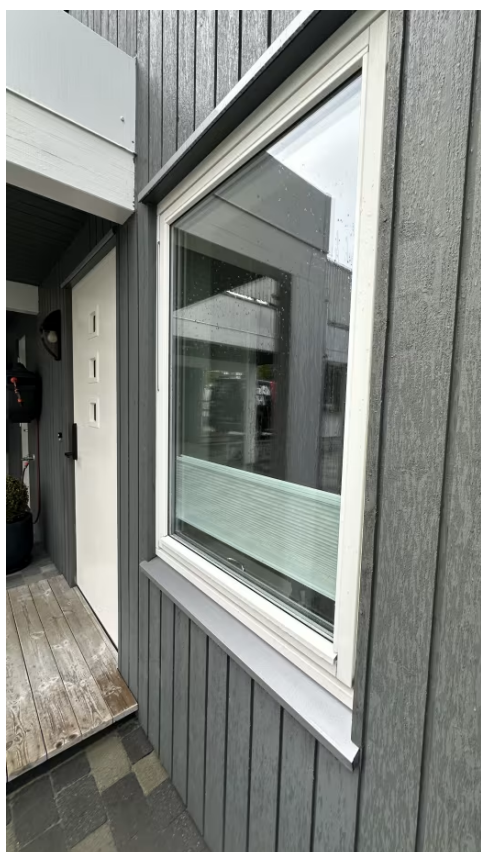
-Det er enkelte steder noe liten avstand mellom kledning og terreng, dette øker fuktbelastningen på treverket og reduserer utluftingen bak kledningen. Anbefalt avstand er 15 cm.

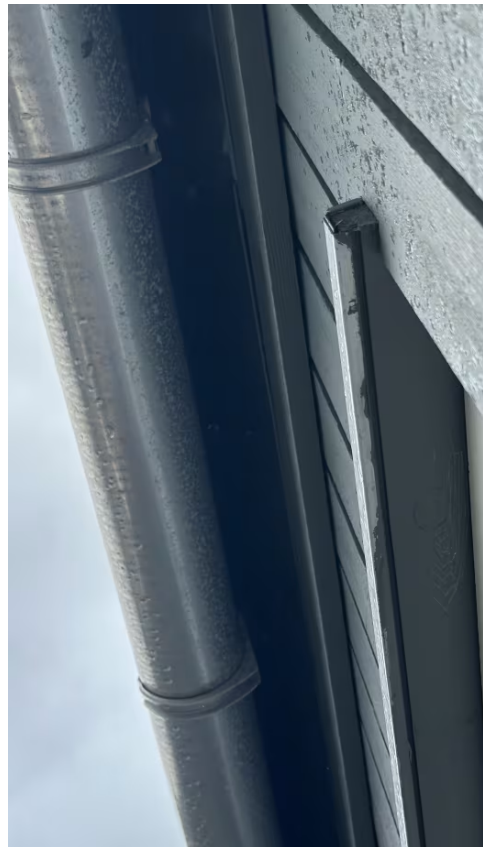
Manglende ventilerings i panelt takutstikk, dette kan føre til kondensering, ingen registrert følgeskade på befaringsdagen.

Lufting av takkonstruksjonen bør forbedres for å redusere risikoen for fuktskader pga kondensering på loft og isdannelse på taket.

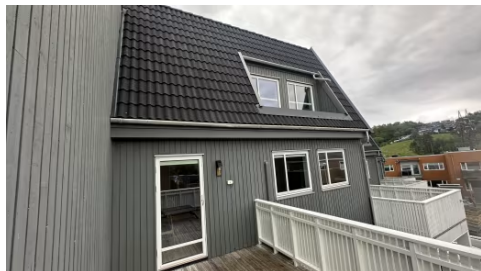
Det mangler snøfangere sørsiden av bolig.

Er det krav til snøfanger? Ja

Er det manglende og/eller feil/skader på snøfanger? Ja

Snøfanger anbefales etablert for god personsikkerhet.

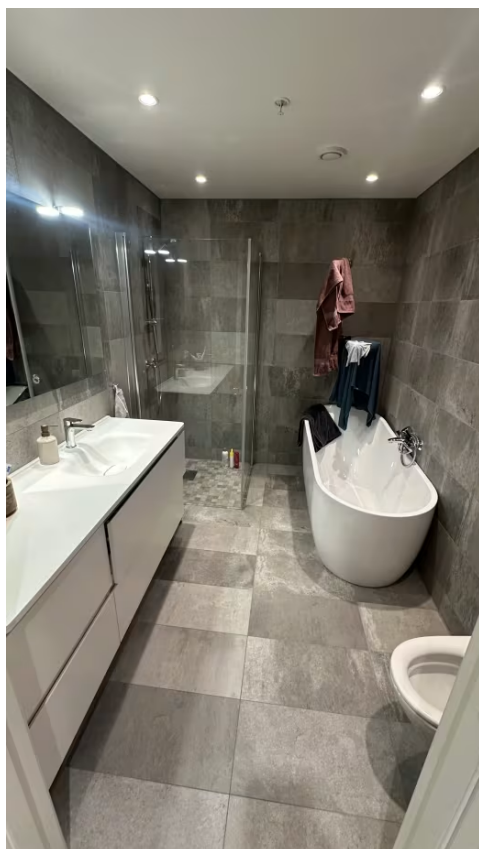
| Er det påvist avvik i krav om høydeforskjell på tettesjikt/fall til sluk? | Ja |

Flislagte overflater i normal stand iht. alder.  
Merknader:  
-Gulvet har fall til sluk utenfor dusjsone, men dette er mindre enn referansenivået. Funksjon vil være ivaretatt med oppbrett av membran. Membran ikke synlig i dørterskel grunnet overgangslister.  
-Noe mindre vannansamling omliggende slukrist ved spyling. Funksjon ivaretatt, ingen behov for tiltak.

Kontroll av oppbrett av membran i dørterskel.
